A DEBRECENI KÖLCSEY KÖZPONT KÜLSŐ DÍSZBURKOLATÁNAK DIAGNOSZTIKAI VIZSGÁLATA

Gálos Miklós

BME Építőanyagok és Mérnökgeológia Tanszék, mgalos@freemail.hu

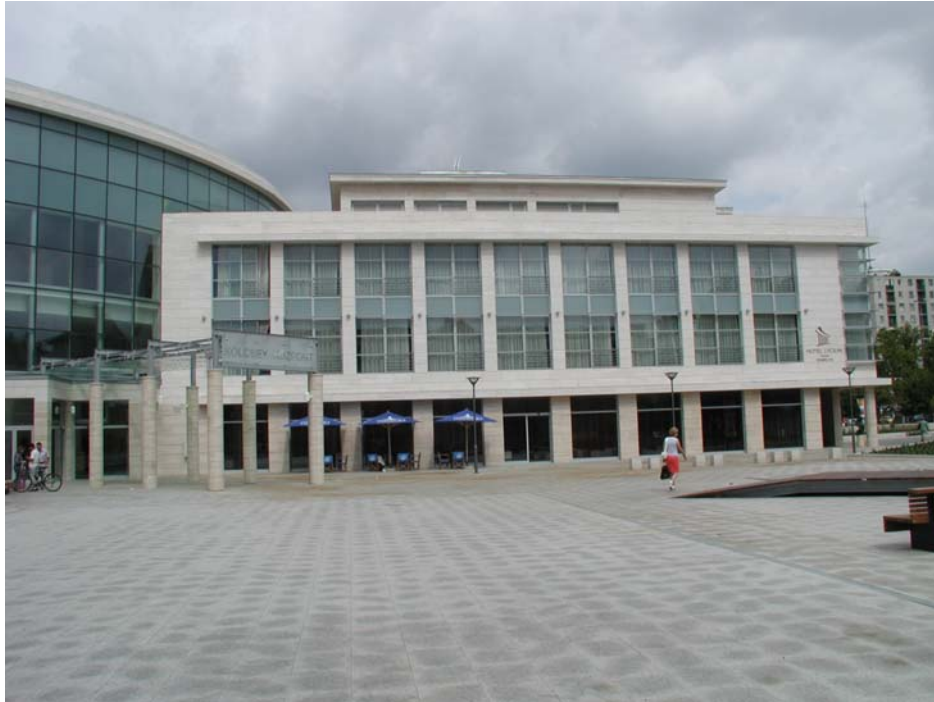
2. ábra. Kölcsey Központ – Debrecen, mélygarázs feletti díszburkolat.

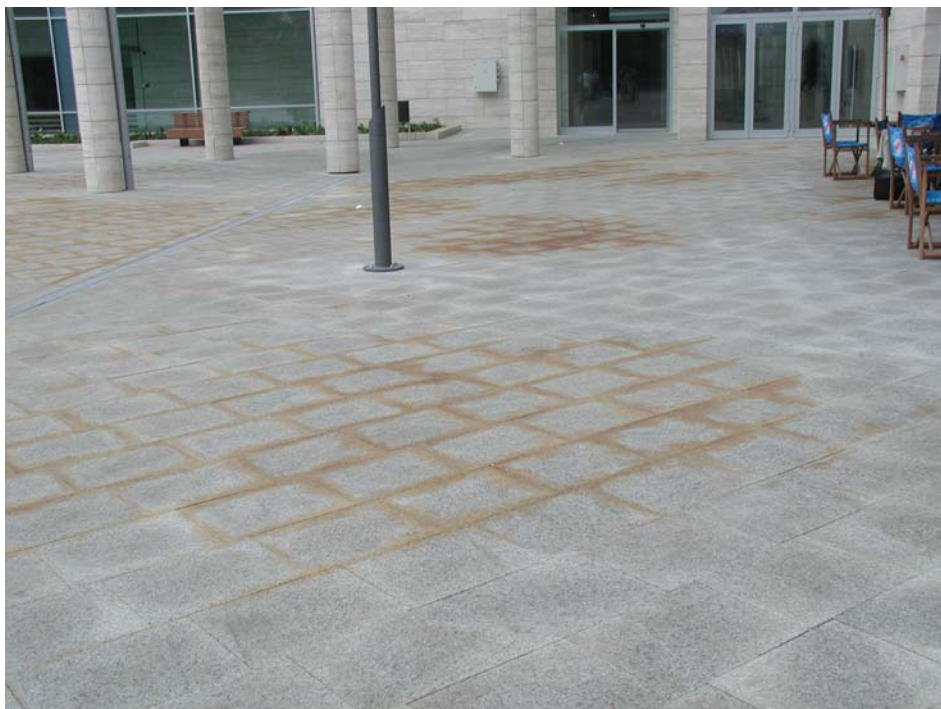
3. ábra. Rozsdafoltos elszíneződések a díszburkolat egyes mezőiben.

A díszburkolaton röviddel a használatbavételt követően a burkoló lapokon szürkés foltos elszíneződés jelent meg, majd egyes mezőkben a lapok élei mentén keretes jellegűen vörösesbarna, rozsdás elszíneződés keletkezett. Egy-egy helyen a foltos elszíneződés a burkoló lapok közepén is megjelent.

A díszburkolat teljes rendszerében felújításra szorul. Javasoljuk, hogy a burkolatot a vízelvezetési rendszer teljes átépítésével javítsák ki. Az elszíneződött gránit lapok megfordítva újra beépíthetők. A felszedett lapokon, az elszíneződést citromsavas kezeléssel lehet csökkenteni. A nagyon elszíneződött lapokat cserélni kell. Az újra lefektetett lapok felületi megmunkálására homokszórást javasolunk.

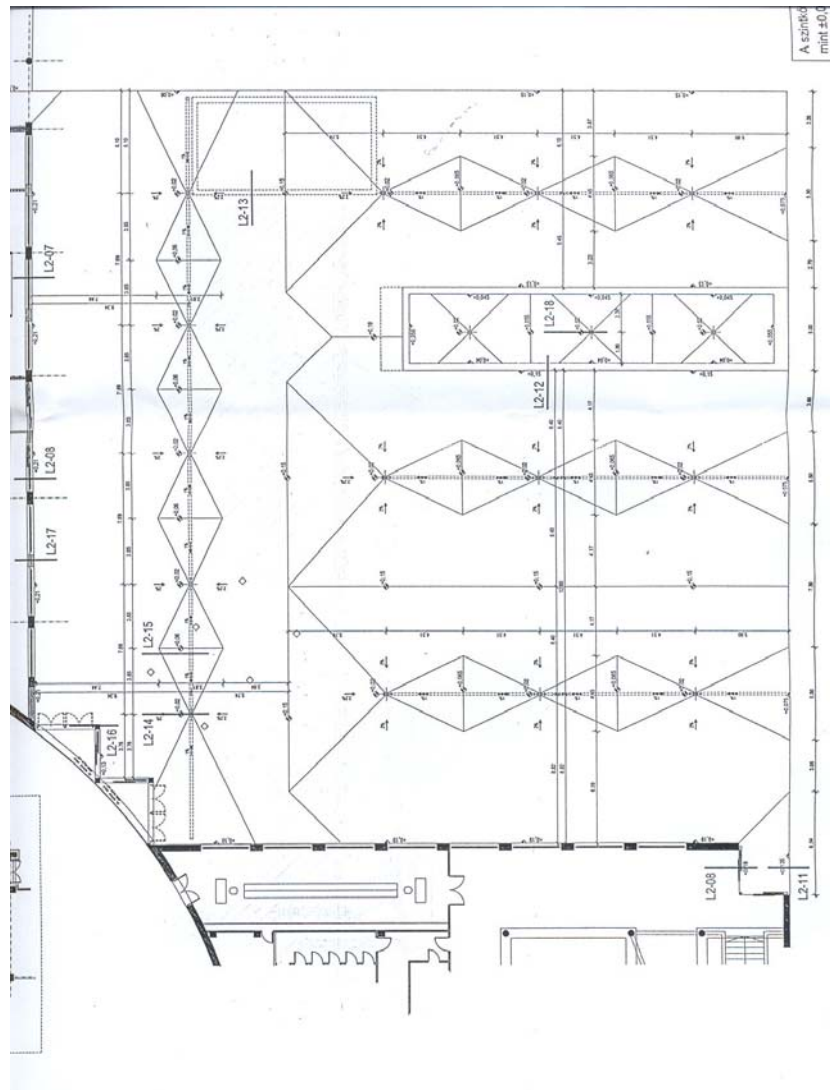
4. ábra. A díszburkolat alatti födém vízelvezési rendszere.

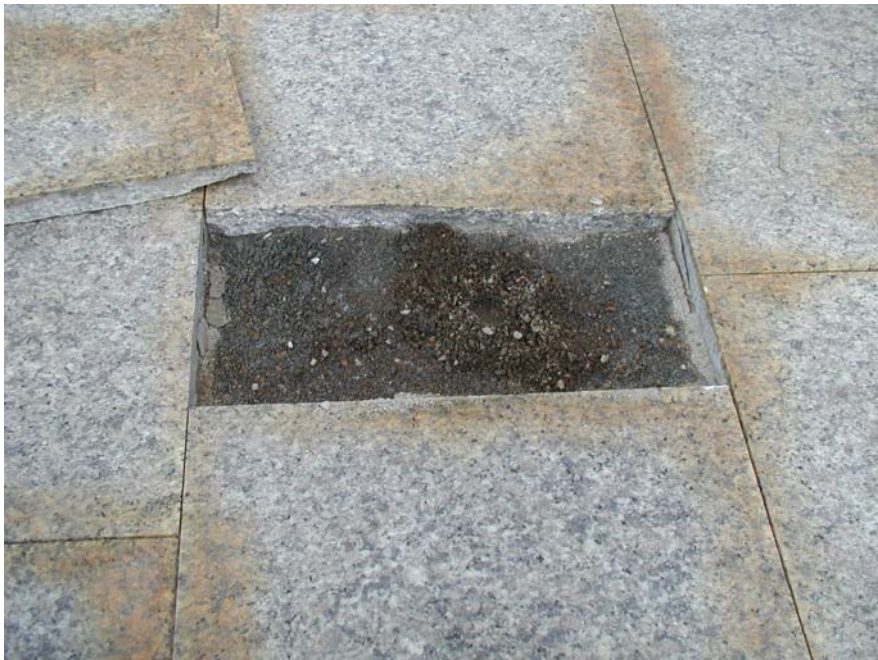
5. ábra. A burkolólapok szélein megjelenő vasoxidos kiválás.

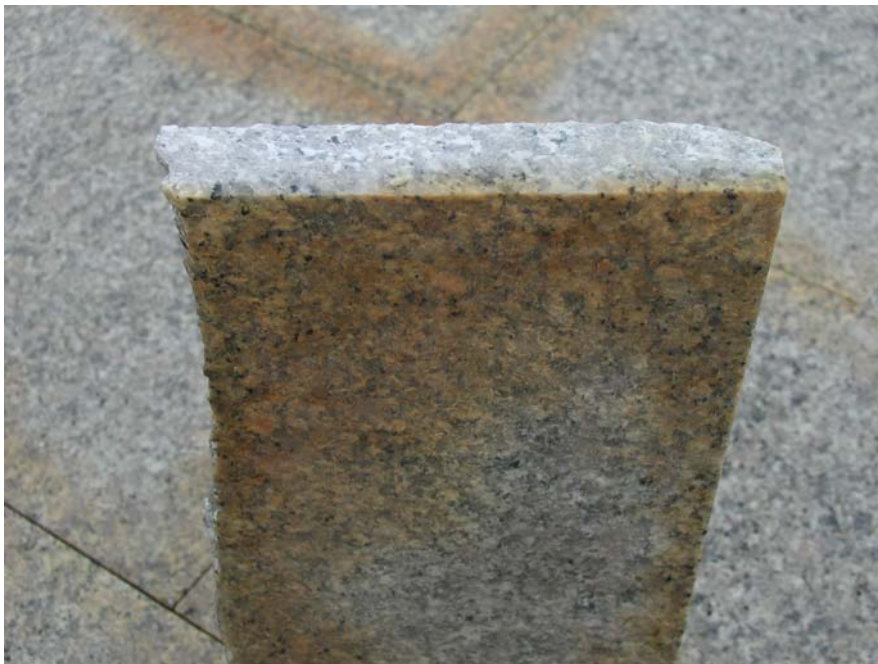
6. ábra. Az elszíneződött élű gránit lapon jól látszik, hogy a vasoxidos kiválás csak a lap felső élei mentén jelent meg. A kőzet szövetében elváltozás nincsen.

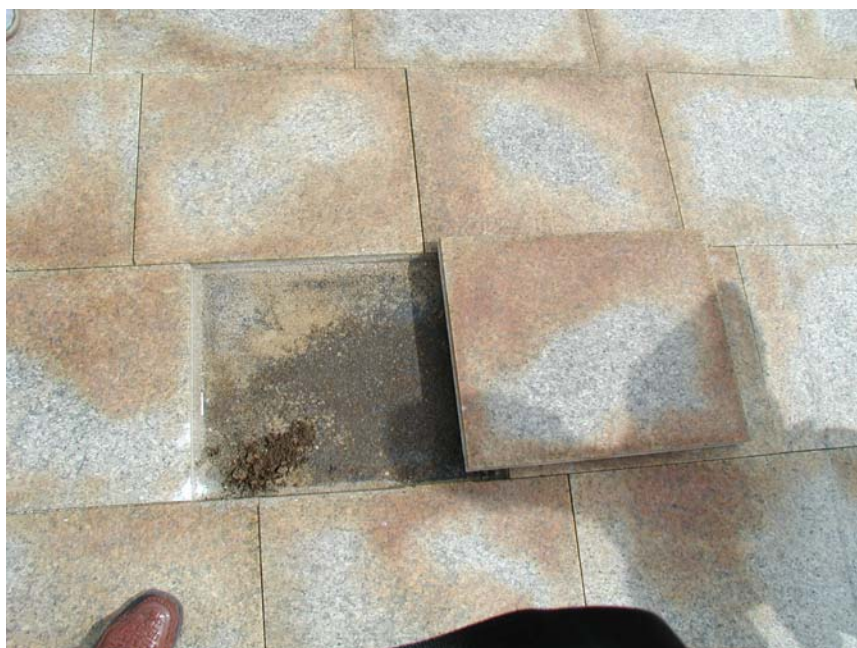
7. ábra. A gránit burkolólap alatti ágyazat részben átnedvesedett, részben már kiszáradt. A barnás-vörösen elszíneződött ágyazati részekből a kapillaritás a felszínre viszi a vasoxidot, ahol az kiválik, majd a csapadékvíz szétteríti.

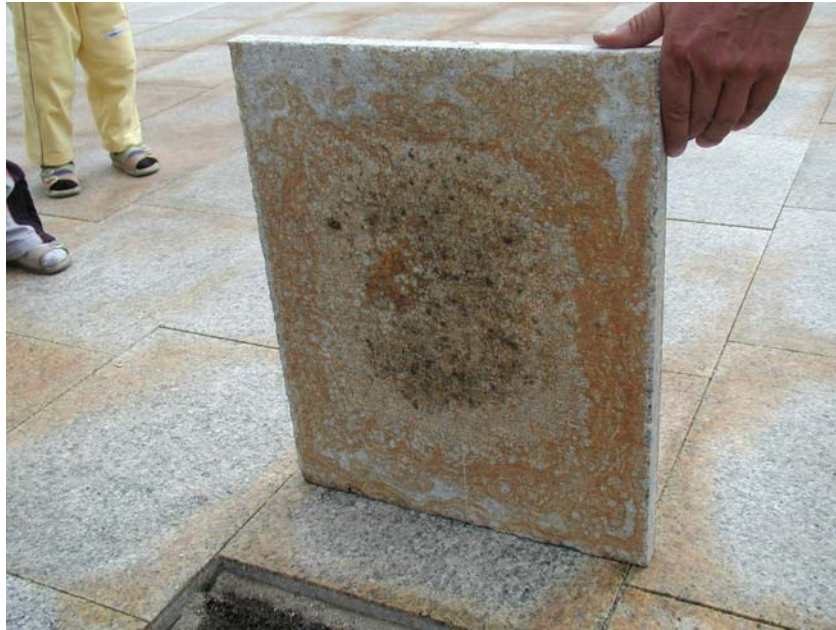
8. ábra. A kőlap hátsó oldalán a kioldódó vasoxidos elszíneződés megjelenése.

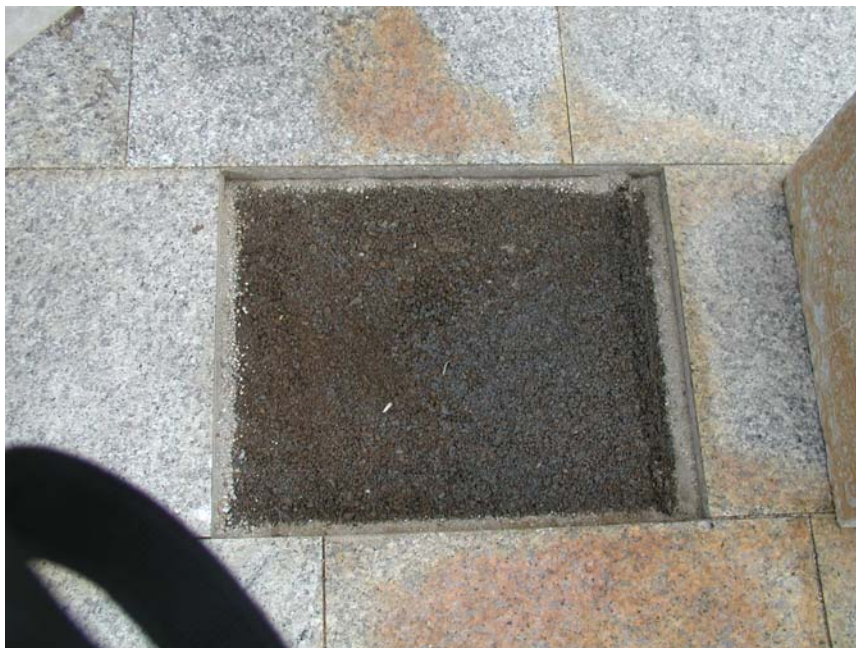
9. ábra. Száraz és nedves ágyazati zúzottkő a megjelenő kioldódó vasoxidos kiválással.

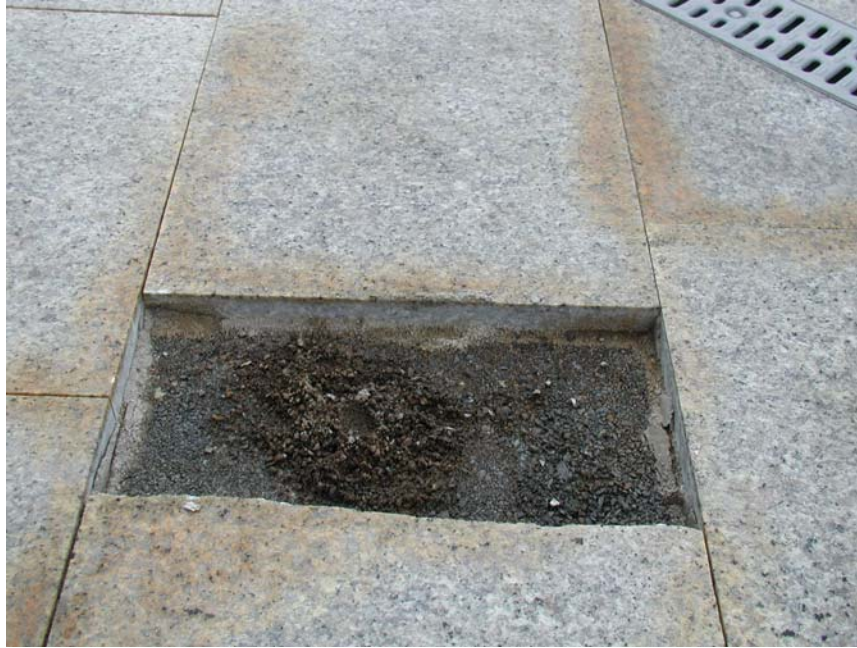
10. ábra. A megbontott burkolati részen jól látható, hogy a fugázó homokban a kapillaritás eredményezi a szennyező vasoxidos víz felszínre kerülését, ahol abból a kiszáradás következtében a szennyező anyag kiválik és a kőlap széleit elszínezi.

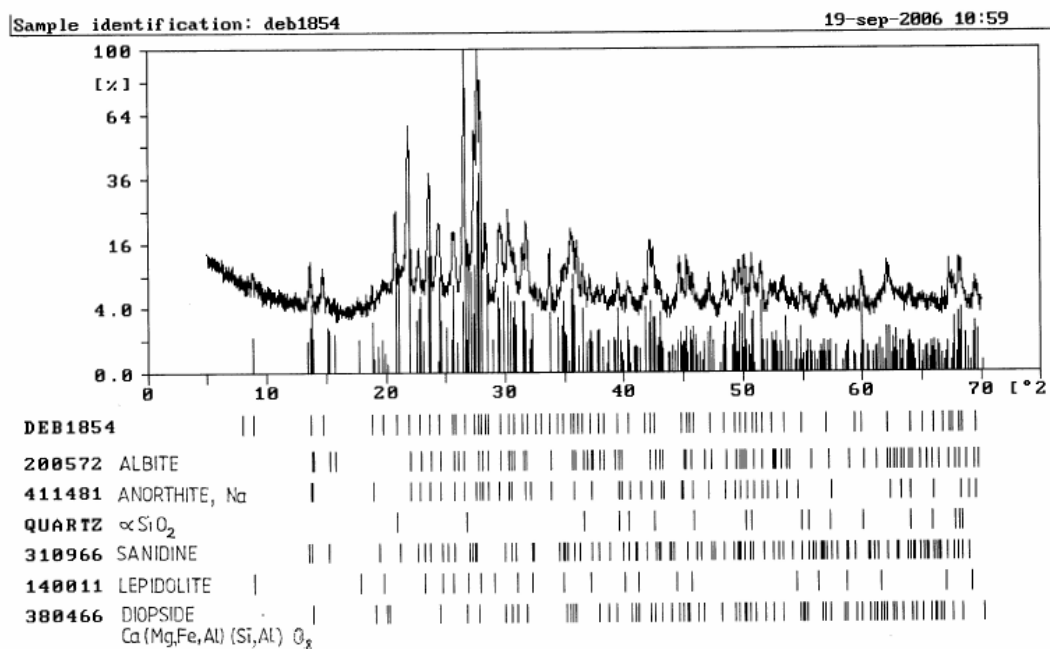
Az 1. és 3. minta diffraktogramjának elemzéséből megállapítottuk, hogy a két minta közül a Az 1. minta ásványos összetétele nem, míg a 3. minta (aljzat anyaga, durva frakció) fázisösszetétele magyarázatot ad a kioldódó vasas elszíneződés okára. A mintában a földpátok mellett található piroxének (röntgendiffrakcióval kimutatva: vastartalmú diopszid) oldódása okozhatta a fotókkal dokumentált elváltozást.

11. ábra. A 3. sz. minta röntgendiffrakciós vizsgálatának felvételi lapja.

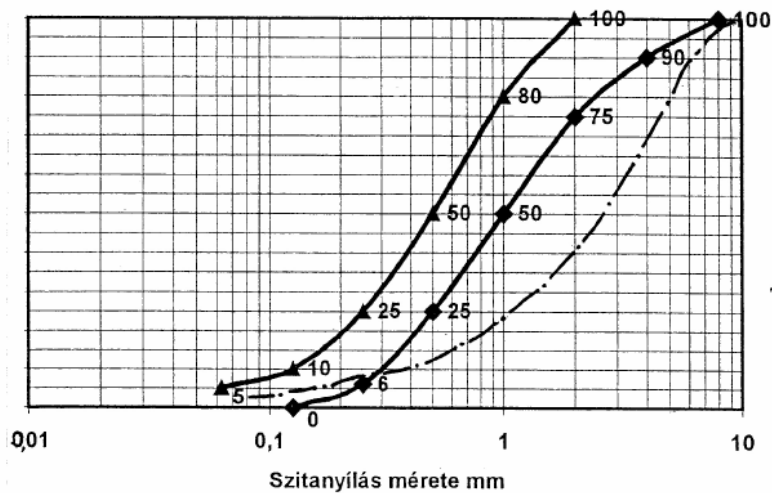
Az ágyazó homok szemeloszlása

12. ábra. Az ágyazó anyag szemmegoszlási görbéje az ágyazó homok szemmegoszlására, az Útügyi Műszaki Előírásban tett követelmény rendjében.

Mind az ágyazó réteg, mind pedig a hézagkitöltő homok szemszerkezete nem felel meg a vízelvezetési követelményeknek. A szemszerkezet vízzárást, illetve vízrekesztést eredményez. A burkolólapok alatti elvizesedés a szoros fugázáson keresztül nem tud kiszáradni.

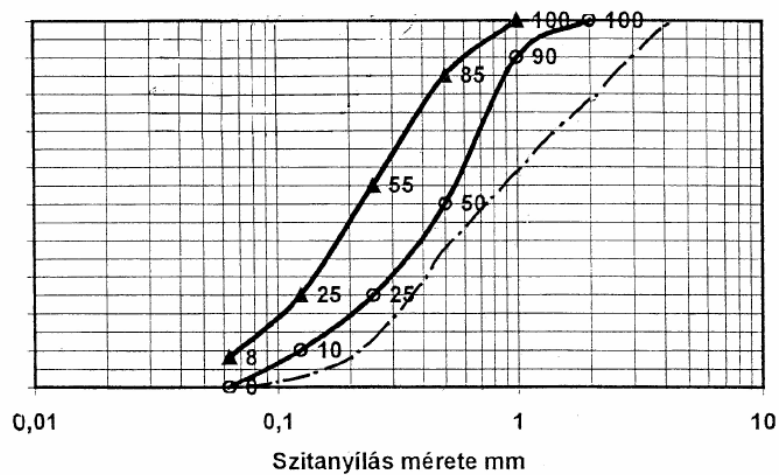
A hézagkitöltő homok szemeloszlása

13. ábra. A hézagkitöltő, fugázó homok szemmegoszlása, az Útügyi Műszaki Előírásban tett követelmény rendjében.
