## TÖMEGMOZGÁS VESZÉLYTÉRKEPEZÉS ÉS ÉPÍTMÉNYBIZTONSÁG ELEMZÉS A HERNÁD MAGASPARTJÁN

Vincze László, Kozák Miklós, Dobos Károly, Finta Béla  
Debreceni Egyetem, Ásvány- és Földtani Tanszék, vincel@freemail.hu

*Kulcs szavak:* tömegmozgás, csuszamlás, veszélytérképezés, Hernád-völgy

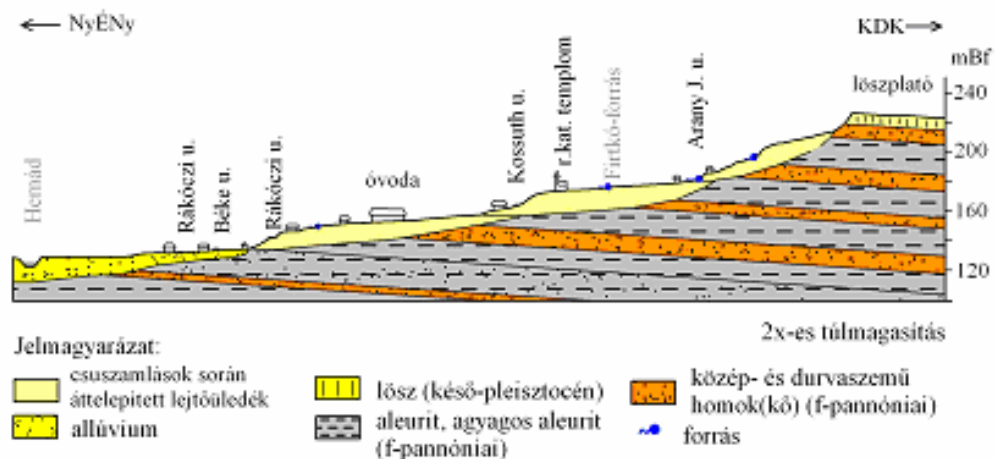
A Pere belterülete nagyrészt a Hernád által alámosott tömegmozgásos pannóniai térszínen és kisméretű a folyó árvízjárta parti allúviumán települ. A rétegsor Perénél közel 100 m vastagságban emelkedik az allúvium szintje fölé. Pontos felépítésére közvetlen mélyfúrások adat nincs, a néhány km-re lévő fúrások és a helybeli mozaikos felszíni feltárások alapján kevés faunát tartalmazó szárazföldi, limnikus-fluviatilis fáciesű rétegsor. A gyér adatok alapján az üledéksor változékony, jól rétegzett, kékeszürke gyengén kötött, helyenként meszes, agyagos kőzetliszt (kb. 10 %), szürkésárga homokos kőzetliszt (kb. 60 %), ill. finom- és durvahomok (kb. 10-20 %) néhány méterenkénti váltakozásából áll. A magaspart elvi szelvénye a 1. ábrán látható.

1. ábra: A perei Hernád-magaspart tömegmozgásos rétegsorának elvi földtani szelvénye

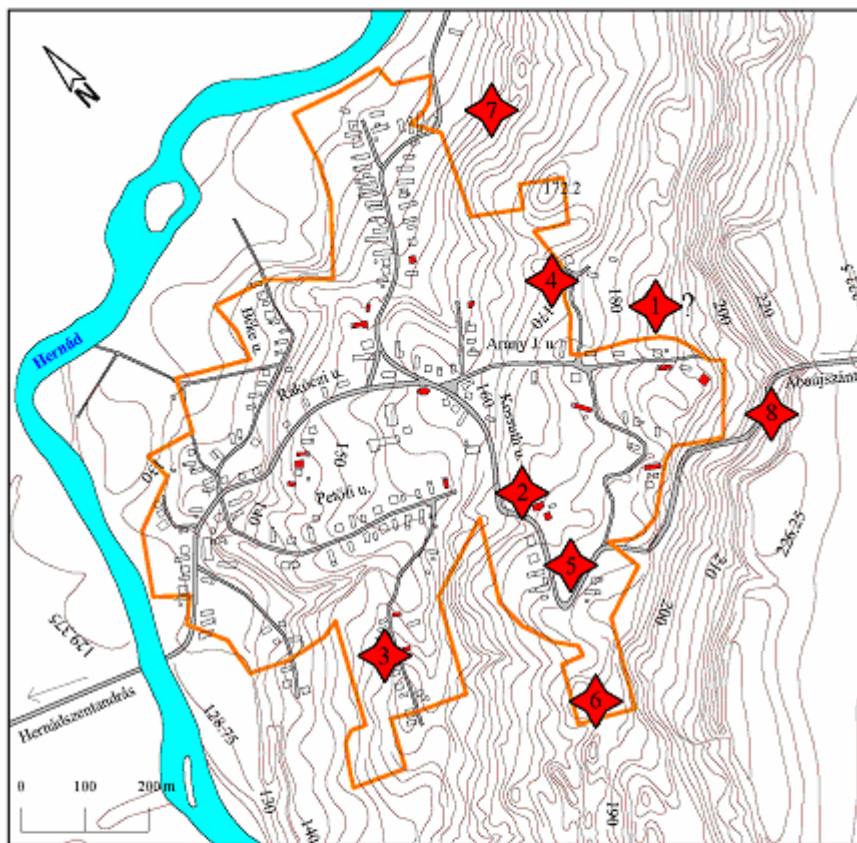
A 2. ábra a korábbi és a jelenlegi tömegmozgások okozta épületkárosodások területi eloszlását mutatja be azok időpontjával.

1. 1852-ben csuszamlás következtében megsemmisült görögkatolikus templom (pontos helye nem ismert).
2. Az 1970-es évek végén megrongálódott római katolikus templom, mely 1987-ben újjáépült. Közeliében az út és a parókia ma is károsodott állapotú. A közeli vízvezetékén gyakran történik csőtörés.
3. 1976-ban két családi ház (Petőfi u. 31, 38) súlyosan károsodott, lakóit kiköltöztették.
4. 1976 csapadékos tele után csuszamlás miatt 3 ház vált lakhatatlanná (az Arany J. utca 23. szám alatti ház lábazata ma is látható).
5. 1976-ban egy ház vált lakhatatlanná.
6. A volt juhodályt csúszás okozta épületkárok miatt kellett szerkezetileg meg erősíteni (ma romos állapotú).
7. A Hídeg-forrástól a községbe vezető vízvezetékén gyakoriak a csőtörések.
8. Az Abaujszántóra vezető műút pályája több helyen erősen deformált.

**2. ábra: Pere belterülete a Hernád-magaspart topográfiai térképén, a túlnyomórészt tömegmozgásból eredő épületkárosodások feltüntetésével**

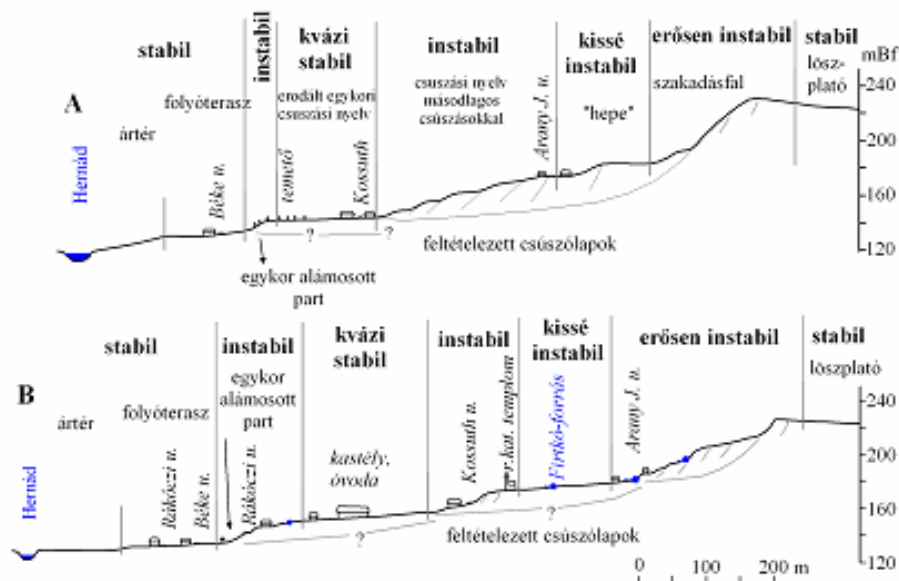
A kategóriák meghatározásánál rugalmasan vettük figyelembe a csuszamlások „frissességét”, a lejtőhajlást és a kapcsolódó épületkárosodásokat. Az eredmények bemutatására két, a településen áthaladó lejtőprofil is szerkesztettünk (3. ábra).

Az „A” szelvény a község É-i részén halad át. A folyó menti ártér és terasz a csuszamlásból származó földnyelv aljának elmosásával alakult ki. A területen tömegmozgások nem fordulhatnak elő, ám árvízveszéllyel a teraszperemig számolni kell. Az e feletti sűrűn beépített területen csekély épületkárosodás észlelhető, mivel ez egy nagyrészt már stabilizálódott csúszási nyelv hátaént értelmezhető. Felette egy nagyméretű, viszonylag jól rekonstruálható csuszamlás nyelvének még nem konszolidálódott, hepe-hupás, időszakosan mozgó másodlagos csúszási formái

figyelhetők meg, amelynek felső részén az 1976-os hóolvadáskor lakhatatlanná vált egy lakóház. A terület beépítésre jelen állapotban nem alkalmas. Az Arany J. utca felett szubhorizontális és lejtős térszínszakaszok váltakoznak, a terület részben művelt, részben beépített, káresetek nem jellemzők, de nem kizárhatók (kissé instabil). A lejtőprofil felső szakasza igen meredek (20-40°), friss csúszásos formák tagolják, katasztrófa-szerű mozgások következhetnek be, ezért erősen instabil és beépítésre alkalmatlan. E lejtőszakasz erdősávval részben stabilizálandó.

3. ábra: Perén át lefutó jellemző lejtőprofilok a tömegmozgásos és stabilitási adatokkal

A „B” szelvényben az előbbihez hasonló szakaszolás lehetséges, amiatti kisebb eltérésekkel, hogy a lejtőprofil a lóbusznak más részeit metszi át. A műemlék jellegű Bárczay-kastély és melléképülete egy korábban progresszíven felszabdaldódott, majd stabilizálódott lóbuszháton épült. Fentebb, a katolikus templom mögött fakadó állandó hozamú Firtkó-forrás jelzi, hogy nagyobb térszíni magasságban is lehetnek lencse-jellegű, vagy háttérbeli táphatással rendelkező homokos vízadók, amelyeknek folyamatos veszélyt rejtenek környezetükre a szétszivárgó vizük átáztató hatása miatt.

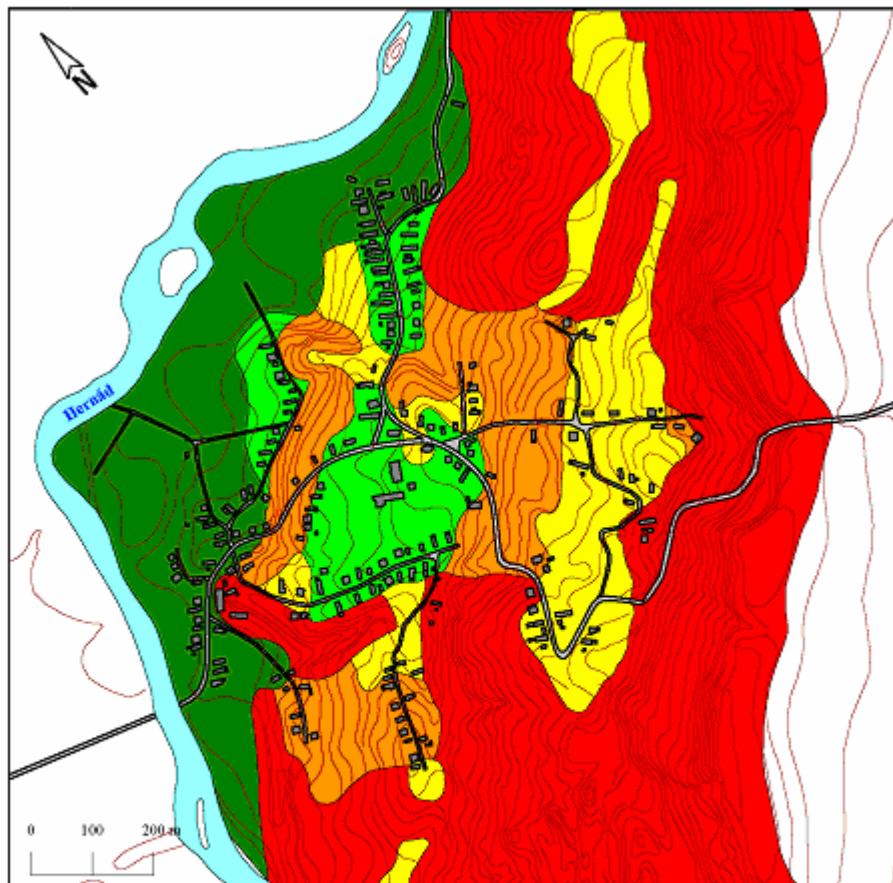
A fent bemutatott megfontolások alapján készült tömegmozgás veszélytérkép (4. ábra) veszélyességi zónáinak rövid leírása, és az egyes zónákra vonatkozó beépítési javaslatok az alábbiakban olvashatók.

- **Erősen instabil (erősen tömegmozgás-veszélyes)**, beépítésre teljesen alkalmatlan terület. Meredek lejtők (általában  $>20^\circ$ ) és olyan csuszamlásos formákkal (hepek, hupák) sűrűn tagolt felszínek, ahol a mozgások csapadékos időszakban 1-10 évente megújulhatnak. Ezek sebessége a dm/évet is meghaladhatja. Ide soroltuk a lőszfalat, az a feletti kb. 50-70 m-es törésses és rugalmas alakváltozási zónát és a változó szélességű lábazati előteret.

- **Instabil (tömegmozgás-veszélyes)**, beépítésre nem javasolt területek: azok a viszonylag meredek (általában  $>8^\circ$ ) fosszilis csuszamlásos térszínek, ahol a mozgások már részben konszolidálódtak. Helyenként azonban a 25-50 éves gyakoriságú csapadékcsúcsok olyan kúszásos folyamatokat indíthatnak el, amelyek „nem várt”, de gyakori tönkremeneteleket okoznak. E területek csak terep- és vízrendezés esetén beépíthetők, amelyet egyedi talajmechanikai és lejtőállékonysági vizsgálatok kell hogy megalapozzanak. Általában sekély, nagy szilárdságú koszorú-szerű vasbeton alap javasolt, amely talajmozgás esetén az építmény egységes viselkedését biztosítja. Rozsly (1984) hasonló indokkal vonóvasak beépítését is javasolja.

- **Kissé instabil (vagy mérsékelt tömegmozgás-veszélyes)**, beépítésre korlátozottan alkalmas területek. Az előző kategóriától annyiban különbözik, hogy lejtői lankásabbak ( $4-8^\circ$ ), tömegmozgásos formái érettebbek, „fossilisek”, korlátozott megújulásuk azonban nem zárható ki. A beépítés csak talajmechanikai és lejtőállékonysági vizsgálatok, és amennyiben szükséges, felszíni és felszín alatti vízelvezetés után javasolható. Alapozáshoz a fenti ajánlások érvényesek.

- **Kvázi stabil**, kis lejtésű ( $<4^\circ$ ), nagy területen stabilizálódott fossilis csúszási felszínek, ahol a tömegmozgások megújulásának esélye tapasztalati alapon minimális, csak extrém körülmények között nem zárható ki teljesen. Alapozásra gyenge konszolidáltság és magas talajvízszint esetén kedvezőtlenek lehetnek, egyedi adottságaikat talajmechanikai elővizsgálattal indokolt feltárni.

- **Stabil (nem tömegmozgás-veszélyes) területek**, morfogenetikailag árterek, folyóteraszok, ill. a magaspárt feletti löszplató közel sík felszínei. Tömegmozgások nem fordulnak elő, esetleg helyenként problémát okozhat az árvíz és a magas talajvíz.

4. ábra: Pere és környékének tömegmozgás veszélyességi térképe
