## Állapotfelméleti vizsgálatok a budapesti Szilágyi Erzsébet Gimnázium épületének homlokzatán levő forrásvízi mészkövekről

Gálos Miklós

**ÖSSZEFOGLALÁS:** A Budapest I. kerületében levő Szilágyi Erzsébet Gimnázium a városrészben meghatározó városképi épületegyüttes. A gimnázium a 20. század harmincas éveiben épült. Homlokzatai mezőtúri vörös téglával burkoltak. Az ablakok között homlokzati díszítőelemként forrásvízi mészkőlapok vannak elhelyezve. A homlokzatokon a forrásvízi mészkőlapok állapota került kódiagnosztikai módszerrel felülvizsgálatra.

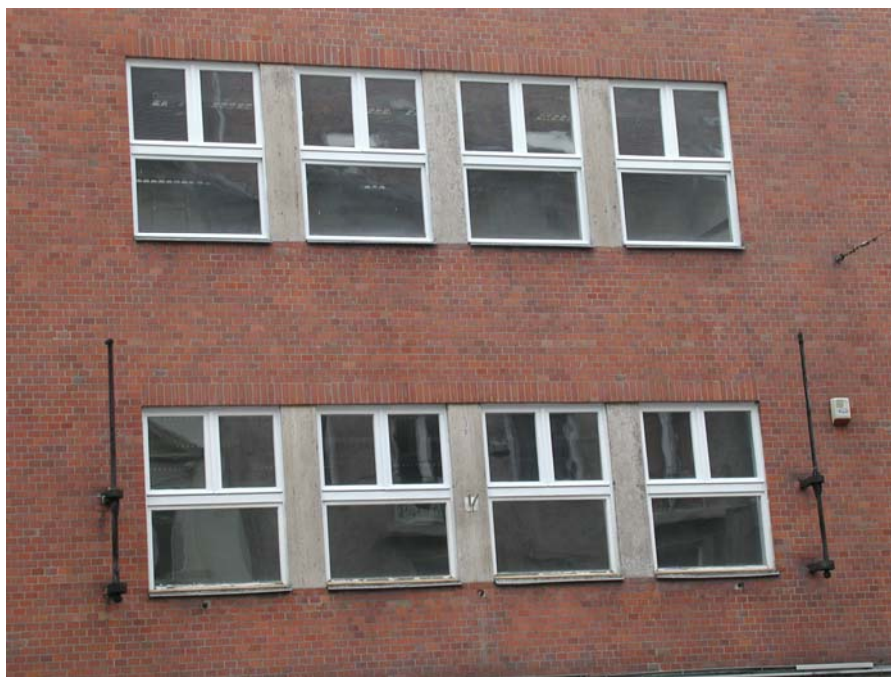
2. ábra. Pillérburkolat az ablakcsoportokban az ablakok között

Az épületegyüttes utcákra néző homlokzatain, a négy ablakot magába foglaló soros ablakok között 3 –3 forrásvízi mészkő kölap van. A lapok 38 x 200 x 3 cm méretűek. Kb. 50 %-ban egy darabból, közel 50 %-ban szoros illesztéssel két darabból készültek.

A lapok rögzítése az építés korában alkalmazott tüskés ún. „gipszpamacsos” eljárással készült. A lapok hátoldalán ragasztás nem látszik. Az ablakosztókat, amelyeket forrásvízi mészkő anyagú kőlapokkal burkolták, téglából vannak. A lapok az élek mentén kikentek voltak. A kikenés mára már tönkre ment.

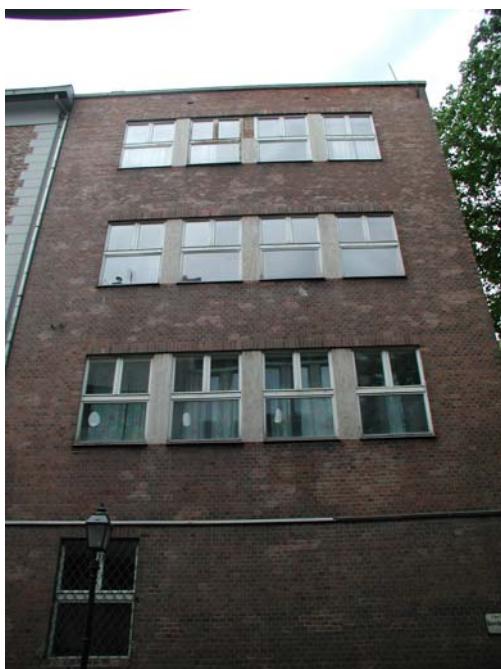
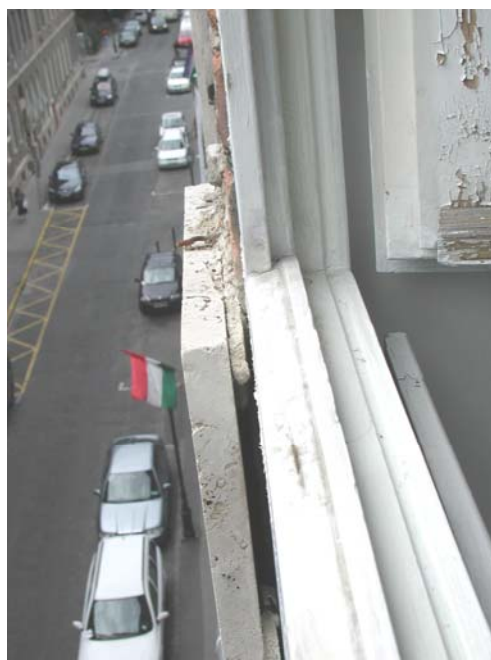
A helyszíni bejárások során a III. emeleti kémiai előadó Kosciuszko Tádé utcára néző ablakosorának osztó kölemezeit vizsgáltuk meg. Innen esett le korábban egy kölemez. A rögzítő tüske nem korrodált, de a kölemeznek a tüskéhez való kikötése tönkrement állapotú és a lyuk habarcsos kikenése hiányos. A kőlapok lezáró kikenése lepusztult.

2. ábra. A homlokzatról leesett kőlap helye a homlokzaton és a leesett lap környezetében a forrásvízi mészkőlapok állapotát szemlélteti a fényképfelvétel

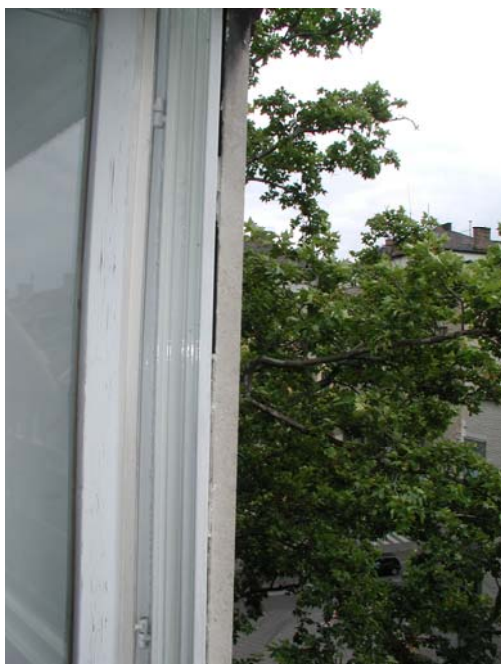
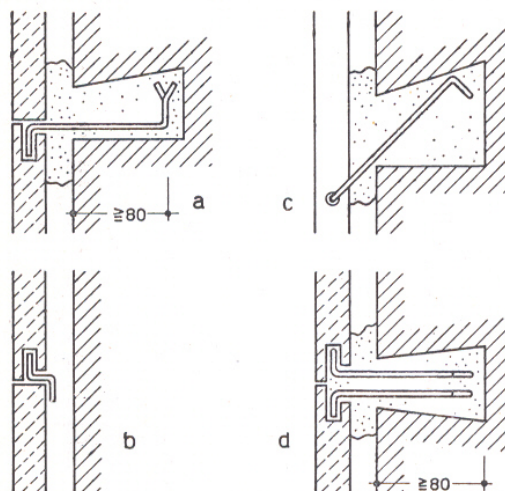
A lapok mögött a hézagok változó méretűek. Általában a hézag max. 5 mm, de a kimozdultnak ítélt lapoknál 8 mm feletti.

Általánosan megállapítható, hogy a magasabb emeleteken a kikenések hiányosabbak és a kőlapok is távolabb vannak a falazattól.

4. ábra. Kimozdult forrásvízi mészkőlap, amelynél a kikenés hiányzik. A fénykép mellett a kőlapok rögzítésének korabeli részletrajzai láthatók. Az a) és b) a lap felső és alsó élének bekötését, a c) és d) részlet pedig az oldalsó ún. gipszpamacsos-huzalos bekötés részleteit (Széll, 1957) mutatja

A burkoló lapok rögzítése több mint hetven éves, a hátoldali rögzítésük állapota a külső oldalról megnyugtatóan nem vizsgálható. A bekötések csak a homlokzat megbontásával értékelhetők. Ebben az esetben a teljes felülvizsgálat szakcég bevonásával történhet meg, azaz le kell bontani az összes kőlapot, majd a ma alkalmazott korrózióálló kapcsos rögzítéssel lehet a lapokat visszahelyezni. Gyakorlati tapasztalat, hogy a bontásnál kb. 20 %-os veszteséggel kell számolni. Pótlásra a Süttőről származó 3 cm vastag forrásvízi mészkőlapok használhatóak. Javasoljuk, hogy a pótlásokat egy egységben, pl. az udvari homlokzaton építsék be.

Abban az esetben, ha a bekötések felülvizsgálatától eltekintenek, úgy a kőlapokat új méretezett csapos bekötéssel, kívülről történő átfúrással is lehet rögzíteni. Ez esetben a homlokzaton a csavarfejek megjelenésével kell számolni, ami az épület homlokzati képét megváltoztatja. A felújításnak ezt a módját csak engedélyezési terv alapján lehet előkészíteni.

A szakértői felülvizsgálat eredményei alapján intézkedtünk, hogy **élet – és vagyonvédelmi céllal** a Mészáros utcai homlokzat teljes hosszában a járdát, a járdán levő virágágyak vonaláig, a gyalogos forgalom előtt el kell zárni. A főbejárat elé pedig, egy 50 kg tömegű, 8 m magasról leeső lap ütését felvevő védőtetőt kell a homlokzat kőburkolatának felújításáig elhelyezni.
