# Rekonstrukciót előkészítő állapotfelmérés a miskolci Avas-észak területén

**ÖSSZEFOGLALÁS:** E rövid összefoglaló tanulmányban egy ötéves kutatómunka eredményeinek lényegét kívánjuk bemutatni, melynek célja a miskolci Avas-észak történelmi pincesorait és műemléki épület együttesét magában foglaló instabil lejtős térszín átfogó jellemzése, a közműhálózati kiépítettség minősítése érdekében. Bemutatásra kerülnek az ennek megalapozásához szükséges munkafázisok, valamint a minősítés egyedi, de objektivitásra törekvő szempontrendszere. Mindez a földtani-építésföldtani adatokkal, a rögzített káresetekkel és a potenciális veszélytérképekkel összevetve lehetőséget nyújt az építményvédelmi beavatkozások megtervezéséhez, valamint a komplex városrész rekonstrukció szakszerű, többlépcsős munkafázisainak kidolgozásához.

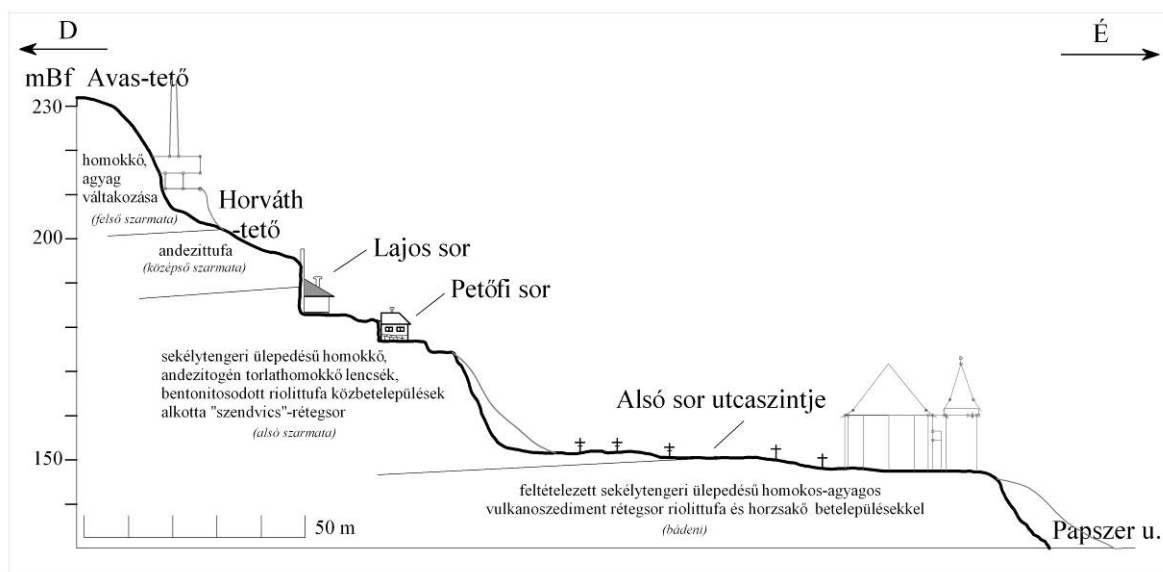
**2. ábra:** Az Avas-észak lejtőprofil szelvénye a bemért geodéziai és földtani adatok alapján

Az elmondottak alapján az északi lejtőoldal meredek, ingadozó konzisztenciájú szakaszokból álló, összetett lejtő. (2. ábra), amely az északi pincesor felszín alatti és felszíni részének és a hozzájuk rendelt építményeknek és közműhálózatnak az alapját képezik.

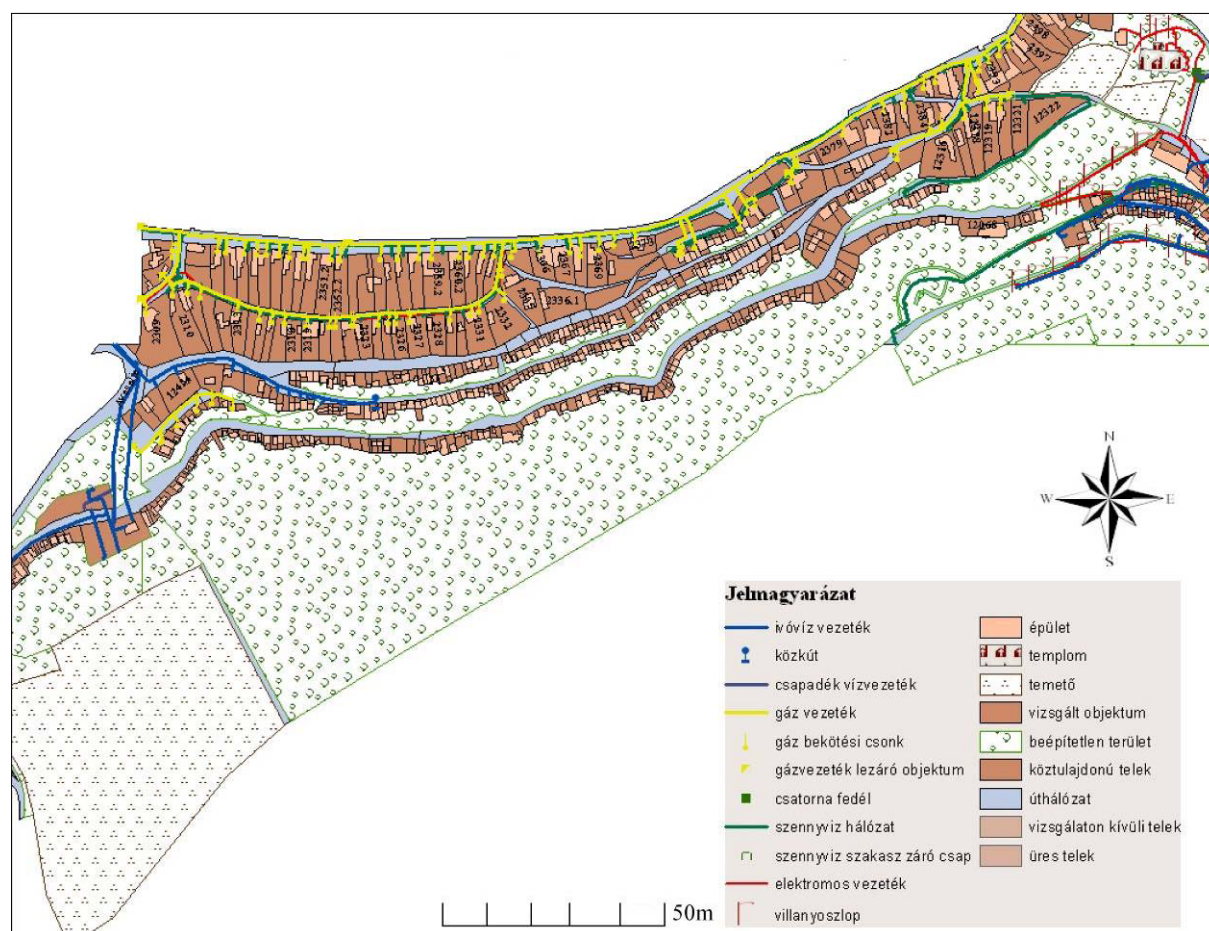
4. ábra: Az Avas-északi pincesor áttekintő közműhálózati kiépítettsége

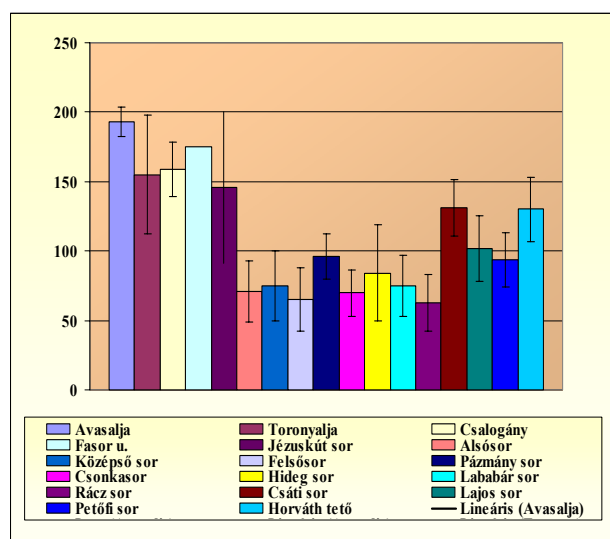
UTCA	PONTÁTLAG	SZÓRÁS
Avasalja	193	10,9
Toronyalja	155	42,8
Csalogány	159	19,7
Fasor u.	175	0
Jézuskút sor	146	54,7
Alsósor	71	21,9
Középső sor	75	25,5
Felsősor	65	22,6
Pázmány sor	96	16,2
Csonkasor	70	16,7
Hideg sor	84	34,5
Lababár sor	75	22
Rác sor	63	20,3
Csáti sor	131	20,5
Lajos sor	102	23,5
Petőfi sor	94	19,5
Horváth tető	130	23,1

5. ábra: A Miskolc Avas-északi utcák közműhálózatának összegző pontértékelése alapján készített oszlopdiagram

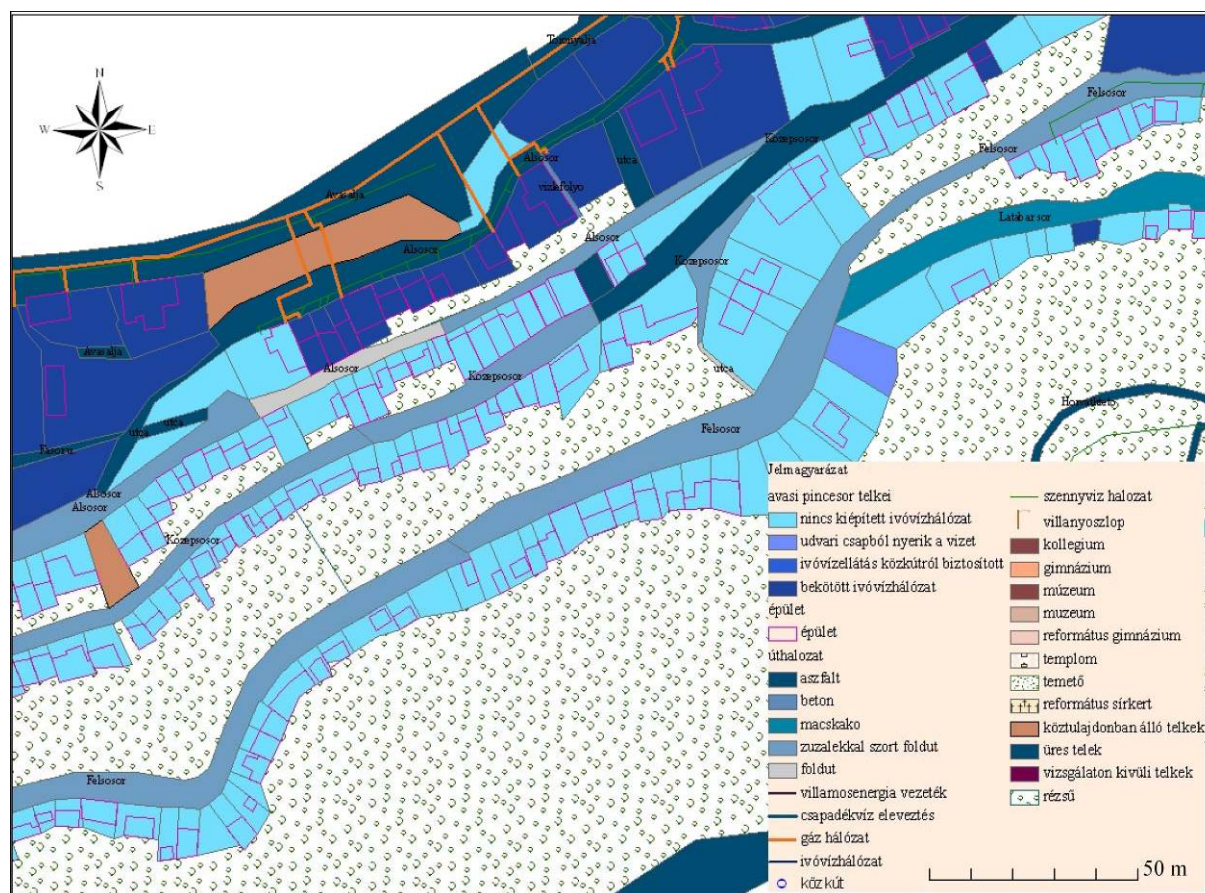
6. ábra: A kis avasi pincesor egy részletének ivóvízellátása

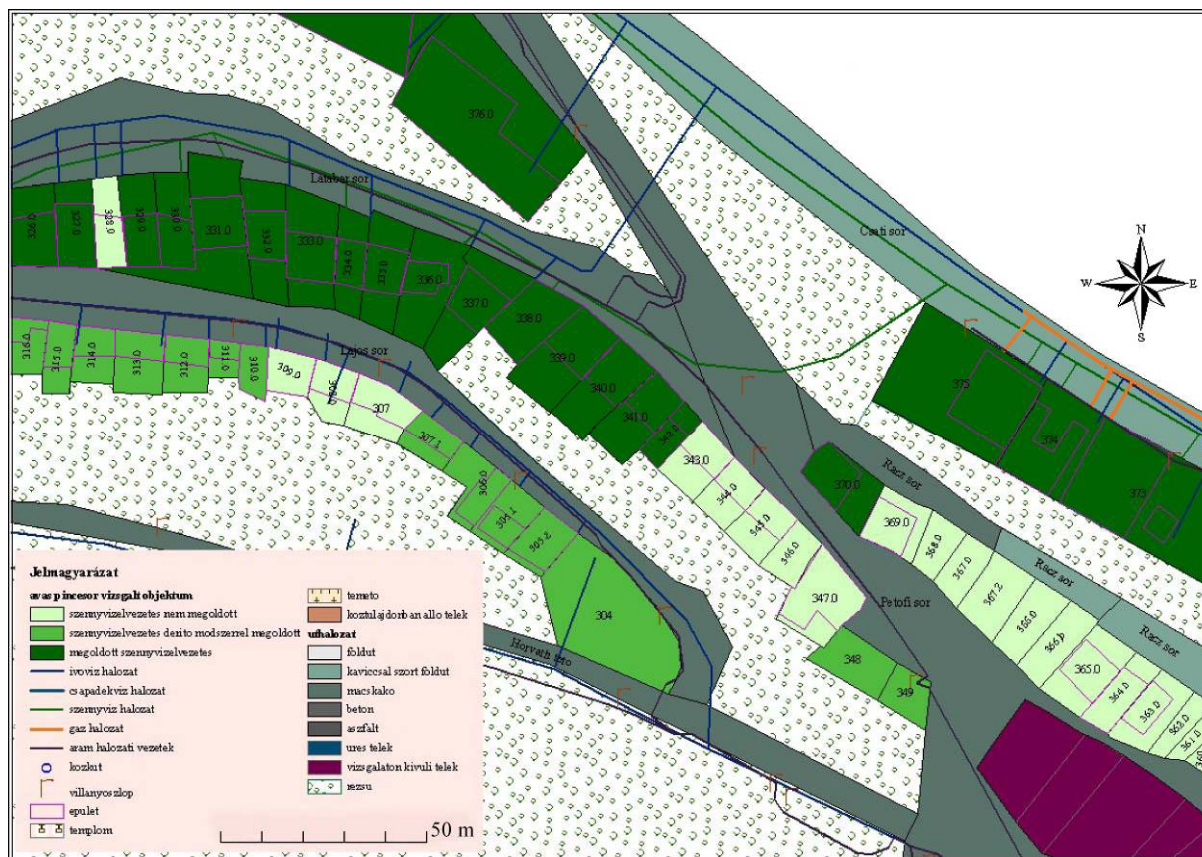
7. ábra: A nagyvasi pincesor telkeinek szennyvízelvezetési kiépítettsége

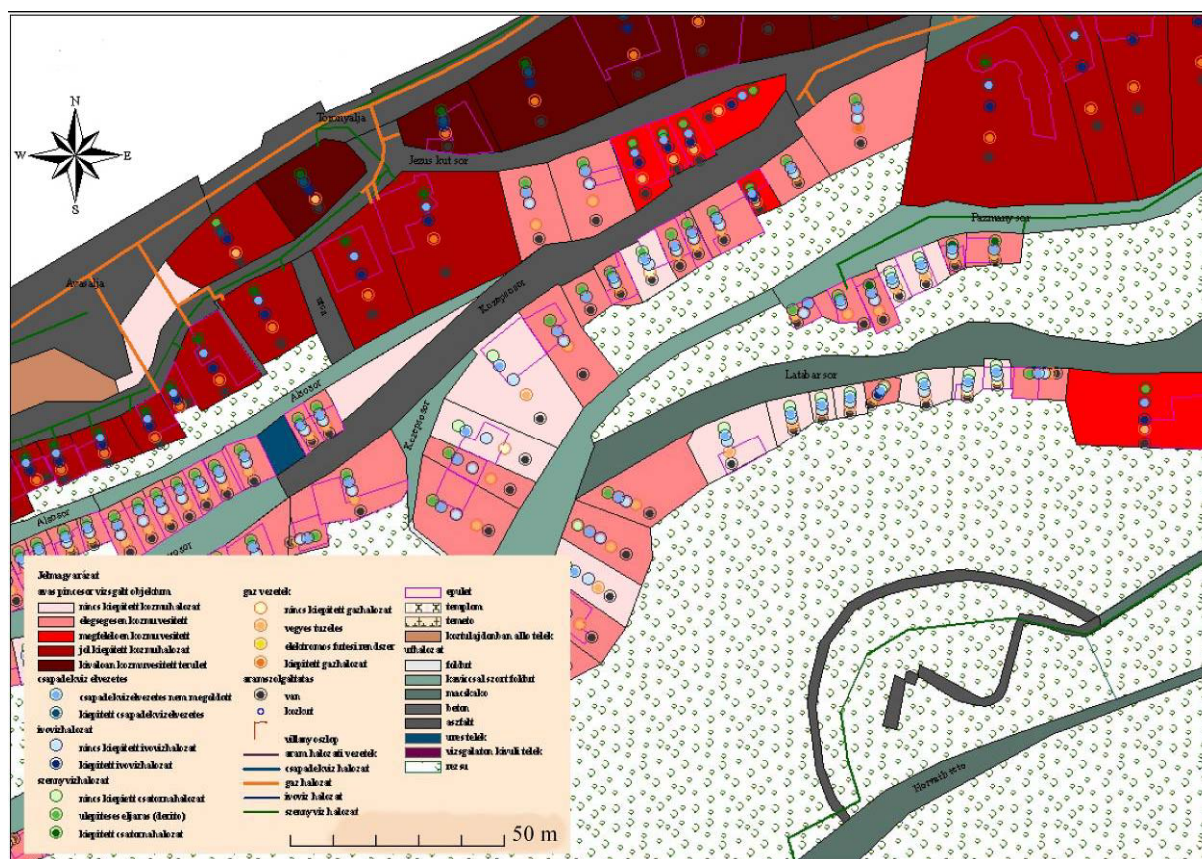
Míg a 6. és 7. ábrákon egy-egy közműhálózati elem minősítési technikáját mutattuk be kiemelt térképrészleten, addig a 8. ábrán az összes feldolgozott közmű kategória értékelésének együttes összegzését bemutató alkalmas szín- és jelkulcs rendszert ismertetünk. A vektoros állományú tetszőlegesen nagyítható digitális térkép alkalmas arra, hogy a vizsgált körzet bármely területi egységét önmagában, vagy már egységekkel összehasonlításban tudjuk értékelni. A telkeken belül feltüntetett körök színkul-

8. ábra: Szín- és jelkulcs rendszer a telkenkénti, utcánkénti és területi összegző értékeléshez
