Speciális vízelvezető rendszer építése egy főközlekedési út stabilizálására

Mecsi József

ÖSSZEFOGLALÁS: A 67-es főközlekedési út Kaposvár - Szigetvár közötti szakaszán, Simonfa község határában 1982-ben az út korrekcióját készítették el. A meredek szakaszon kapaszkodósávot építettek, a vegyes-szelvényű utat a bevágási oldal felé bővítették. 1998-ig alkalmanként, főleg a tavaszi időszakokban az útpályán ferde irányban 15-30 cm mélységű, közel függőleges lépcsők alakultak ki az útburkolaton. Többszöri javítás, az útpálya alatti talajcsere nem járt sikerrel, a bevágási oldal stabilitása veszélybe került, az út csak korlátozottan volt használható. 1998-ban részletes vizsgálatokat végeztünk a károsodás okainak felderítésére. A károsodást kiváltó ok összetett, több hatás együttes eredményéből adódott. A talajban kialakuló, időben erősödő vízáramlást gátoló hatás miatt a víznyomás időszakosan megnövekedett, ami a finom talajszemcsék kimosódásához vezetett, sárfolyás formájában a burkolat alatti talaj elfolyt a völgyi oldal felé, ezért jelentős süllyedések alakultak ki. A vizsgált folyamat lüktettségű és időszakos, de hatásában elfajuló, a károsodó folyamatot gerjesztő feltételek kialaku

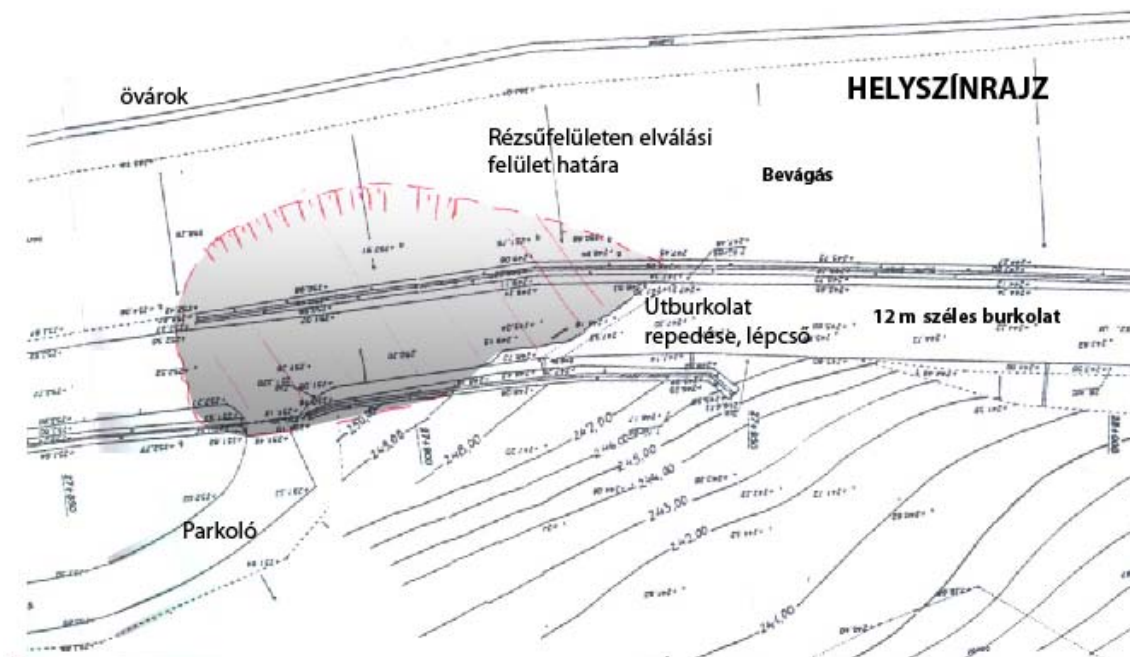
A rézsűfelületeken folyamatos rézsűelválások vonala volt kivehető, ezeken a helyeken fellazult, növényzethiányos részek rajzolata volt látható. A rézsűelválásoknál igen jelentős mértékű volt a rézsűhajlás törése. A 2. ábrán helyszínrajzban jelöltük be a nagyobb talajtömeg mozgásának kezdetére utaló elválások vonalát. *A rézsűfelület geodéziailag felmért alakja is jelezte a bemozdult talajtömeg határait.*

2. ábra. A károsodott útszakasz helyszínrajza a potenciális elmozduló talajtömeg határaival, a helyszínrajzilag ferdeirányú, függőleges „lépcső” kialakulásával.

A talaj állapotváltozása, kedvezőtlen helyen és mértékben való megfolyósodása ugyanakkor igen jelentős mértékben hatással van a teljes talajtömeg állékonyságára is, *kijelölhető az a talajtömeg térbeli határ, ami potenciális lecsúszási veszélyt jelent, illetve lassú mozgást eredményez. (l. 2. ábra)*

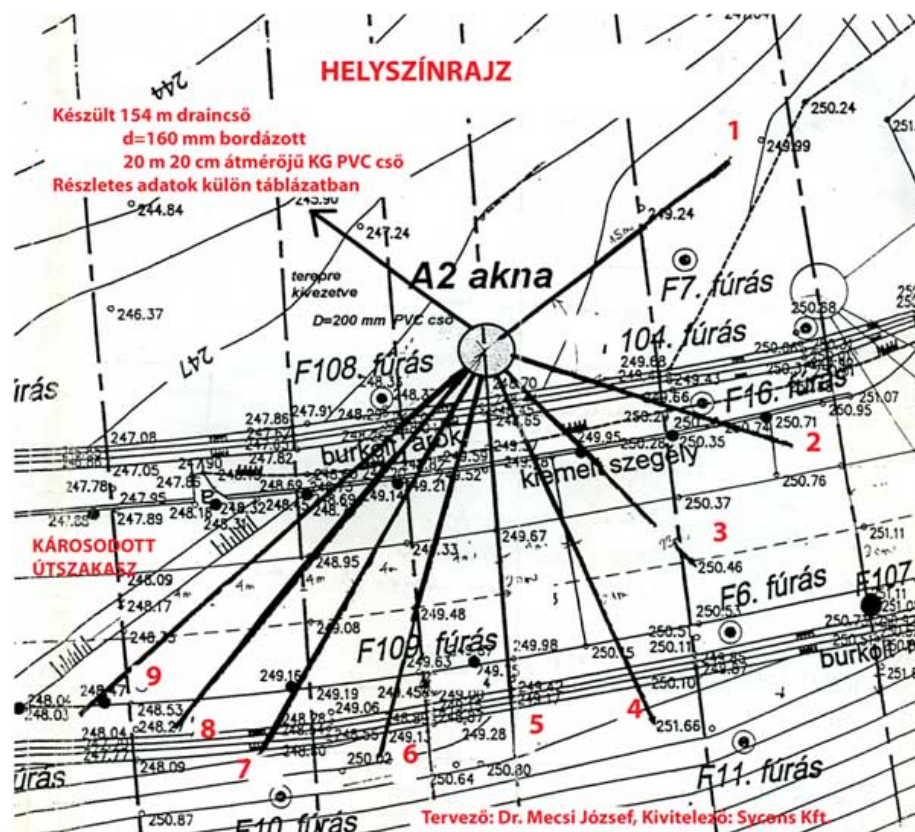
3. ábra: A tervezett vízvezető rendszer helyszínrajzi terv vázlatja. Megvalósult 1998. októberében.

Ezen alapelvek figyelembe vételével javasoltuk a víztelenítés, vízvezetés megoldását. Javasoltuk utólagos vízvezető rendszer kiépítését. A vízvezető rendszer építése indítóaknából fűrt-sajtolt eljárással készült. Összesen 3 db aknát építettek 3 m átmérővel, minden aknában a bevágási oldal felé helyszínrajzilag legyező alakban, több sugárirányú vízgyűjtő draincsövet épített be a kivitelező a völgyfelőli oldalra 1 %-os lejtéssel, az aknában időszakosan felgyülemelő vizet 20 cm átmérőjű csővel vezette ki távolabb az aknától a stabil völgyoldalra.

Az aknák talpmélysége 3,5-4,5 m volt. A draincsövek talajba juttatása után a későbbi ellenőrzés biztosítására beton aknát építettek ki a dúcolt munkagödörbe. A kialakított aknák jellemző tervét a 3. ábra mutatja be, míg a munkafolyamatot a 4. ábra szemlélteti.

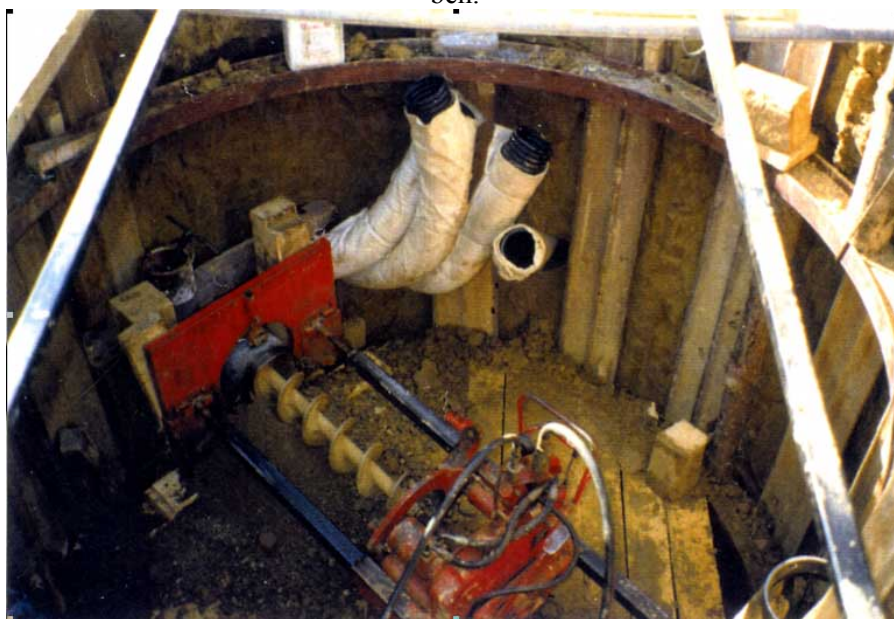
4. ábra A vízvezető rendszer építése. Szakaszosan toldott acélcsövekkel és fűréssal, majd a 200 mm-es acélcsőbe befűzött 160 mm átmérőjű bordázott draincsövekkel kialakított 16-24 m hosszú vízvezető csövekkel.
