Hevítés indukálta színváltozás természetes kőanyagoknál, építőköveknél

Hajpál Mónika

BME, Épületenergetikai és Épületgépészeti Tanszék, Hőfizikai Laboratórium., hajpal@gmail.com

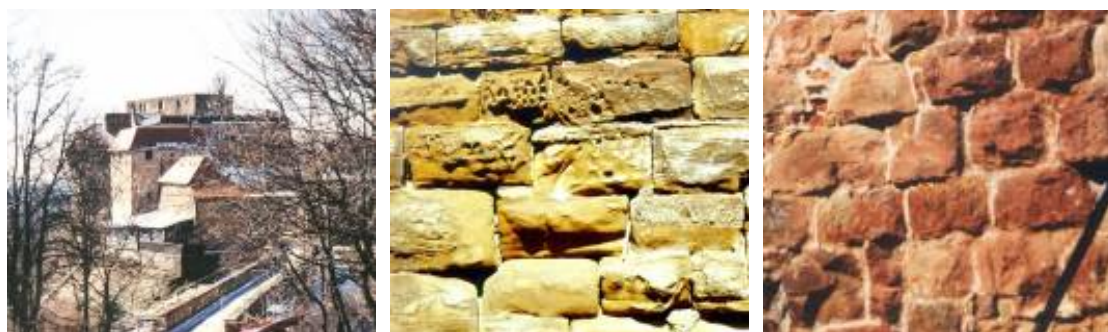
Németországi diplomadolgozatom készítése közepette találkoztam a Schwäbisch Gmünd-től délre fekvő XIII. században épült hohenrechbergi várrommal (1.a ábra), mely egy 1865-ben bekövetkezett villámcsapást követő többnapos tűzben szenvedett égéskárosodást. A tetőszerkezetét veszített, sérült kőépítményt az időjárás tovább károsította. A Donzdorfer homokkőből épült falazaton felfedezhetők a tipikus égési károsodási formák, felületi leválások, elszíneződések, sarkok lekerekedése jellemzik. Az 1. ábrán jól látható a színkülönbség a csak mállott homokkő falazat (1.b ábra) és az égett és mállott homokkő (1.c ábra) között.

1. ábra. Hohenrechbergi vár (Hajpál 1995). a) az épület látképe b) mállott homokkő fal c) égett és mállott homokkő fal

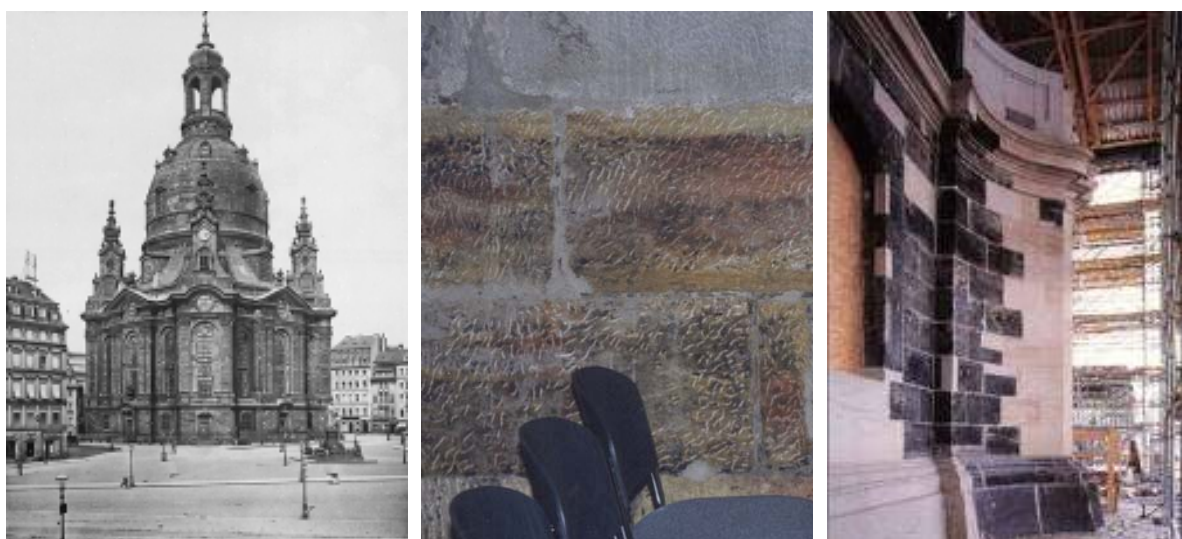
A drezdai Miaszzyonyunk-templom (Frauenkirche, 2.a ábra) Elba vidéki homokkőből (Cottaer, Postaer) épült és 1945-ben a háborús bombázások után omlott össze. Bár a templomot magát nem érte találat, de a körülötte levő lángok behatoltak a belsejébe és a sok órán át tartó magas hőmérséklet hatására a kőkupola beomlott. A megrepedt, leválásokat mutató és elszíneződött építőköveket romként a II. világháború óta megőrizték, újjáépítették és 2004-2005-től újból megnyitották. Az újjáépítéshez felhasználták a régi sérült kőanyag egy részét is (2.c ábra). A 2.b ábra égéssérült, elszíneződött homokkőtömböket mutat.

2. ábra. Drezdai Miaszzyonyunk-templom (Landesamt für Denkmalpflege Sachsen). a) 1897-ben b) égett homokkőtömbök 1993-ban c) visszaépített égett tömbök

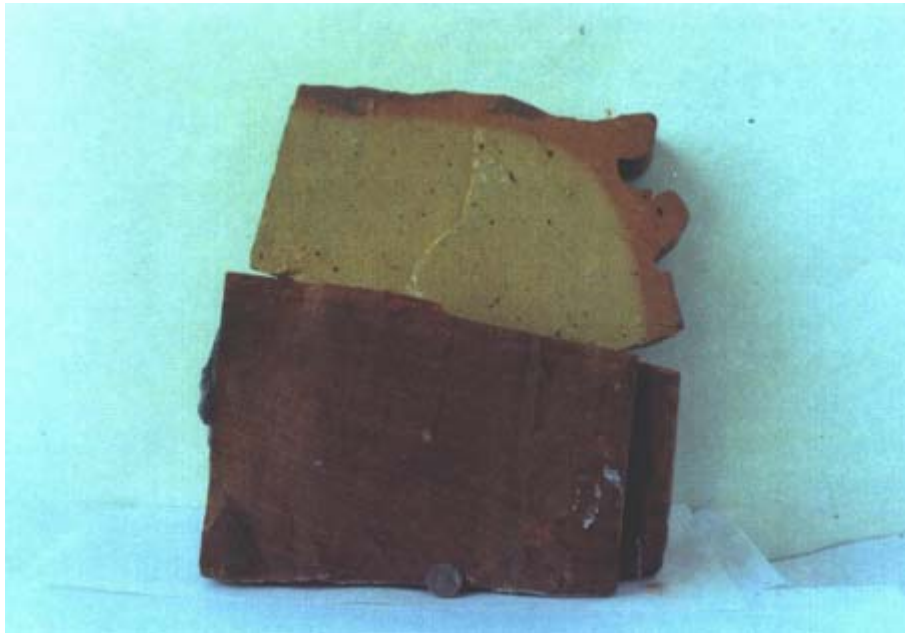
az égéssérült Sussex-Wealdon homokkővet mutatja, melynél erőteljes színváltozás és egy égési kéreg kialakulása figyelhető meg.

3. ábra. Égéssérült Sussex-Wealdon homokkő (Chakrabarti 1993). Színváltozás és égési kéreg.

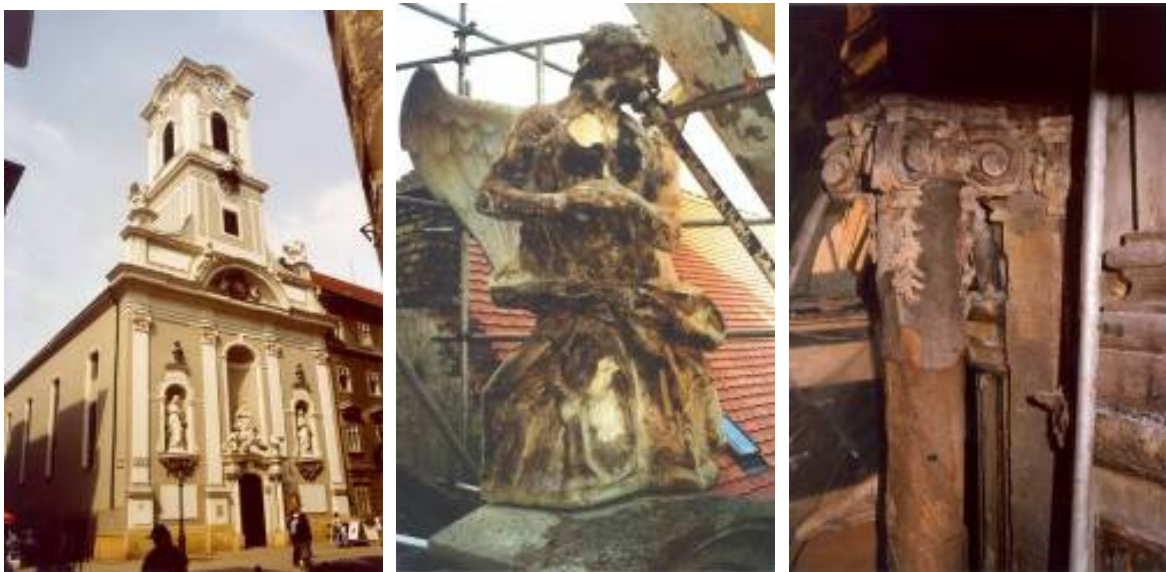
A budapesti Szent Mihály-templomban (4.a ábra) 1998-ben restaurálás közben keletkezett tűz, mely a homlokzaton igen nagy kárt okozott. Az áthevült mészkő és tufa kőrészeknél a kormozódás, repedések és héjszerű leválások mellett a vörösödés volt a legjellemzőbb károsodási forma. Az átforrósodást követő hideg vízsugaras oltási mód és a vízzel immáron átitatott felületet érő kb. -10°C -os fagyhatás tovább súlyosbította a kőrészek természetes pusztulását. A 4. b és c ábra a Szent Mihály-templom károsodásait mutatja.

4. ábra. Szent Mihály-templom. a) az épület látképe napjainkban b) sérült angyal szobor a tűz után c) tűz okozta leválás és elszíneződés egy oszlopon

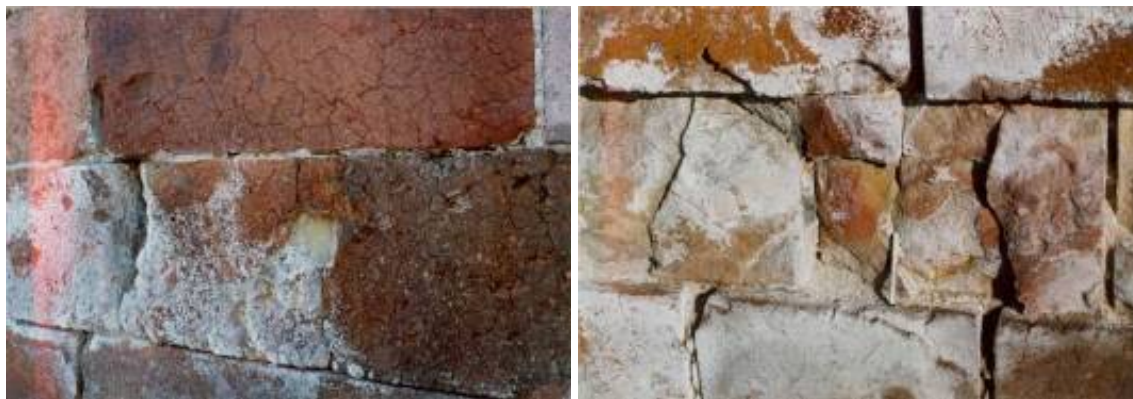
Az egri várszékesegyház későgótikus részén a mai napig megfigyelhetők égésnyomok. A magas hőmérséklet hatására a riolittufa tömbökből készült pillér kőanyaga elszíneződött, egyfajta keményebb, vörös színű kéreg alakult ki (5.a ábra). A vegyes kőanyagból (homokkő, tufa) épített falazatnál is láthatók sárgás, vöröses színváltozás (5.b ábra).

5. ábra. Egri várszékesegyház későgótikus része. a) égési kéreg a riolittufa anyagú pilléren b) falazat károsodása és elszíneződése

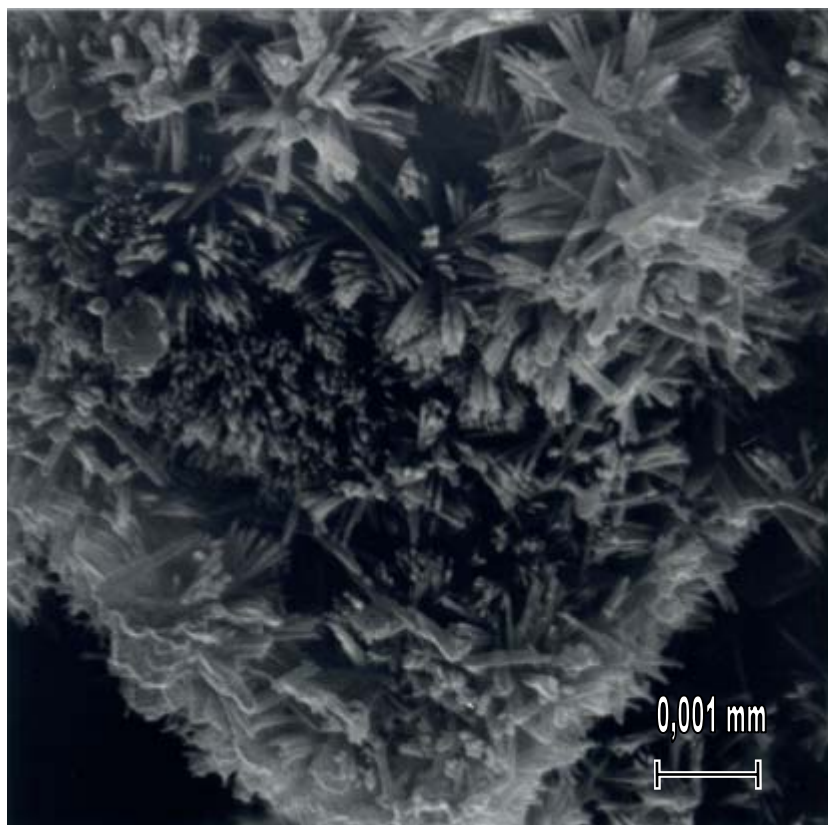
A Balatonrendesi homokkőből készített vékonycsiszolatok polarizációs mikroszkópos vizsgálata alapján megállapítható, hogy a hevítés hatására a kőzetben a kaolinit és a vashidroxid szenved változásokat. A 450°C-os hőmérsékletnél számos kvarcsezemcsében lyukak találhatók, melyek kristályokon belüli porozitást eredményeznek. 900°C-nál bár a kaolinit formája még megmaradt, de a törésmutatója megváltozik, ami a tönkremenetelre utal. Ezen a hőmérsékleten a vashidroxid már vasoxidá alakult át. A kvarcsezemcsékben a hevítés hatására repedések keletkeznek. Az eredeti pórusszerkezet szétesik a hőmérséklet emelésénél és a pórusokat részben belső szerkezetet nem mutató ásványok töltik ki. A pásztázó elektronmikroszkópos elemzés során megfigyelhető volt, hogy a Balatonrendesi homokkő agyagos-vasas kötőanyagrétegében található hematit tűs kristályokat képez (7. ábra).

7. ábra. A Balatonrendesi homokkő pásztazó elektronmikroszkópos felvétele. Tűs hematit kristályok közelről, 900°C.

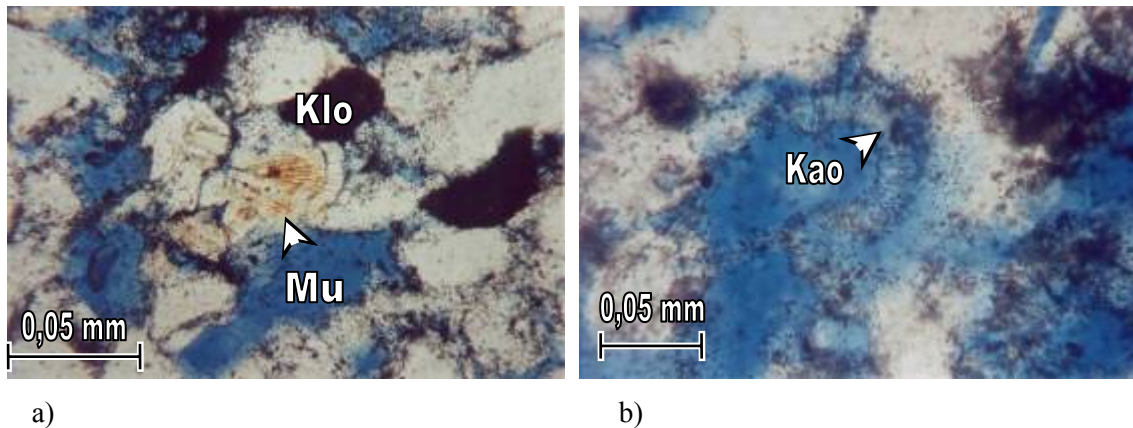
Az Ezüsthegyi homokkőben a hevítésnél a csillámok megbarnulnak, vastartalmuk oxidálódik, az agyagásványos cement pedig leválik a pórusfalról (8.a ábra). 750°C-nál a kaolinit szerkezete részben szétesett, melyet a lecsökkent törésmutató jelez, de a nagy kristályméretnek köszönhetően még felismerhető (8.b ábra). A csillámok ekkor már erősen átalakultak, amit a színváltozás is mutat.

8. ábra. Az Ezüsthgyei homokkő mikroszkópos felvételei. a) 450°C-os hevítés hatására elszíneződött klorit (Klo) és megbarnult csillám (Mu), 1N b) szerkezetét elvesztő, részben szétesett, tönkrement kaolinit (Kao), 750°C, 1N.

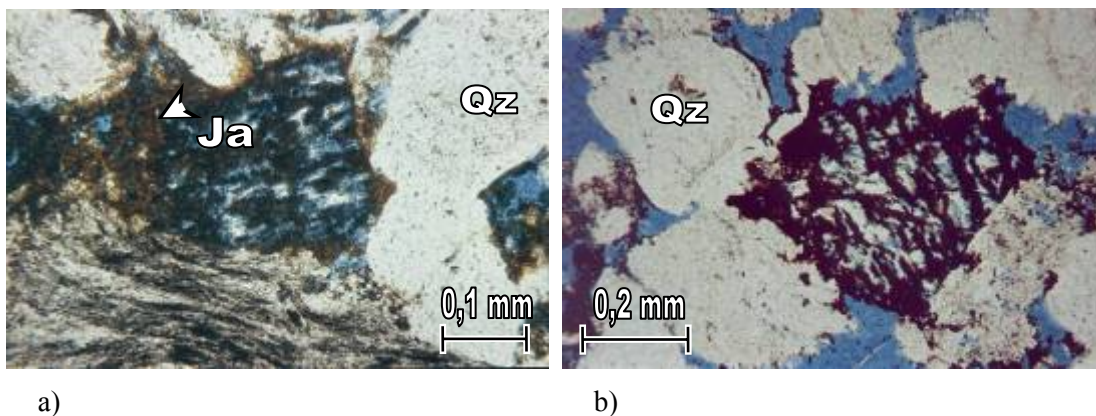
A közpszemű Rezi homokkő túlnyomóan kvarcból áll, a szemcsék között helyenként sötét színűnek tűnő vasásványokat láthatunk. A pórusokat részben kaolinit tölti ki, de a fő ásvány jellemzően a pórusfalra kiváló jarozit (9.a ábra). A hevítés hatására az eredetileg sárgásbarna jarozit elszíneződik és 450°C-nál hematittá alakul át (9.b ábra). A 600°C-os hevítési hőmérsékletnél már csak a nagyobb jarozit kristályok ismerhetők fel, a többi tönkrement és a kaolinit is kissé barnás színűvé válik. A hőmérsékletet tovább emelve azt tapasztaljuk, hogy 750°C-nál már a klorit és a kaolinit is elszíneződik, de ez utóbbi nagy mérete miatt még elég jó állapotban van. 900°C-os hevítést követően azonban a kaolinit is külön lapocskákra válik szét, a klorit teljesen tönkrement és sötét opak foltok formájában megtalálható a hematit is. Ennél a hőfoknál a kőzet szövetségében átmenő repedések, a kvarcsemmcsékben belső kis repedések találhatóak.

9. ábra. A Rezi homokkő mikroszkópos felvételei. a) a 300°C-os hevítés hatására a jarozit elszíneződött (Ja), 1N b) a mállott, szerkezetileg szétesett káliföldpát hasadási repedéseit kitöltő, hematitosodott jarozit, 450°C, 1N.

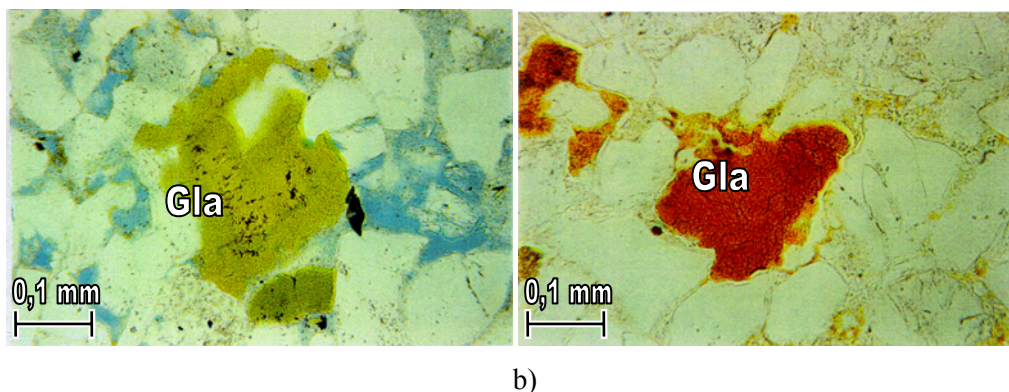
Az égetés hatására a Cottaer homokkőben jelen levő, kezdetben zöld színű glaukonit ásványban (10.a ábra) az eredetileg kétértékű vas oxidálódott és ezáltal 450°C-nál már narancssárga színűvé vált. A 900°-os hevítést követően az ásvány tönkrement, melyet sötétvöröses, barnás színe is jelez (10.b ábra).

10. ábra. A Cottaer homokkő mikroszkópos felvételei. a) zöld színű, üde glaukonit (gla) ásvány, 22°C, 1N b) a 900°C-os hevítés hatására tönkrement glaukonit, 1N.

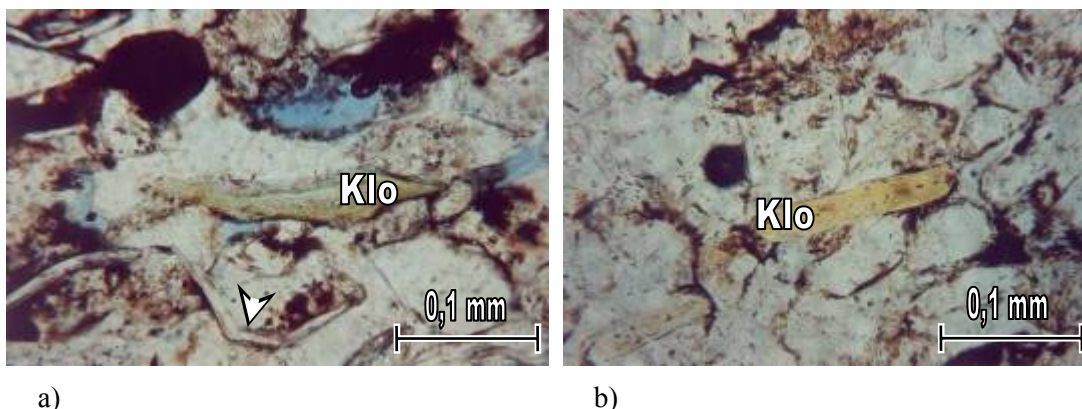
A Pfinztaler homokkőben kötőanyagként agyagásványokat találunk finoman beágyazódott vasoxiddal, helyenként vasoxidos dúsulásokkal (11. a ábra). A kötőanyag foltokban limonitos és nem egyenletes eloszlású. A limonit leginkább az agyaghoz kötődik. Szövetére mikroszkópi méretben a csillámok és vasoxidban gazdag részek általi rétegzés jellemző. Hevítés hatására a szorosan illeszkedő kvarcselemcsék között mikrorepedések alakulnak ki, a földpátok pedig a hasadási vonalak mentén felnyílnak. 450°C-nál az agyagos kötőanyag barnává színeződik, 600°C-os hőmérsékletnél a nagy zárványok sötétbarnák (vasoxid) és a szemcsehatároknál repedések lépnek fel (pl. muszkovitnál). A 900°C-os hevítést követően az idiomorf klorit színét veszti, a szemcsehatároknál (földpátok növekedési zónáinál), sőt néha a szemcséken belül is finom repedésképződés figyelhető meg (11. b ábra).

11. ábra. A Pfinztaler homokkő mikroszkópos felvételei. a) viszonylag üde, zöld színű klorit (Klo) és a kompaktáció hatására meggömbült csillám, 22°C, 1N b) a 900°C-os hevítés hatására a klorit sárgásra színeződött, 1N.

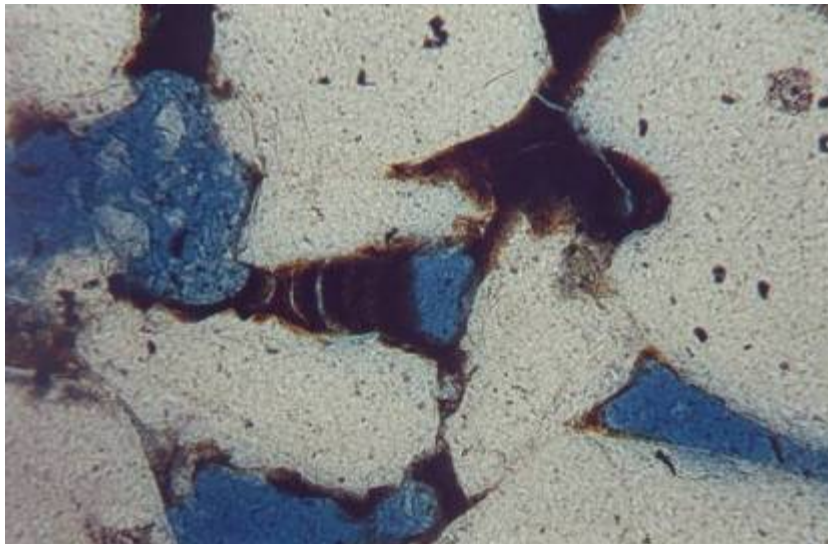
A Postaer homokkőnél a hevítés hatására helyenként zsugorrepedés figyelhető meg a vasas kötőanyagban (12. ábra). Néhol nyomási oldódás látszik két kvarcselem határán, mely valószínűleg az üledékképződést követő diagenetikus tömörödéshez kapcsolódik. A kvarcselemcsék különböző szemcseméretűek és egymással közvetlenül, cement közvetítés nélkül érintkeznek, ezért nincs olyan cement- vagy kötőanyagásvány, ami fel tudja venni a hőtágulás okozta feszültséget. Ennek okán az ilyen típusú homokkő hajlamosabb a kvarcselemcséken belüli repedésekre.

12. ábra. A Postaer homokkő mikroszkópos felvétele. Zsugorpedés a kötőanyagban, 450°C, 1N.

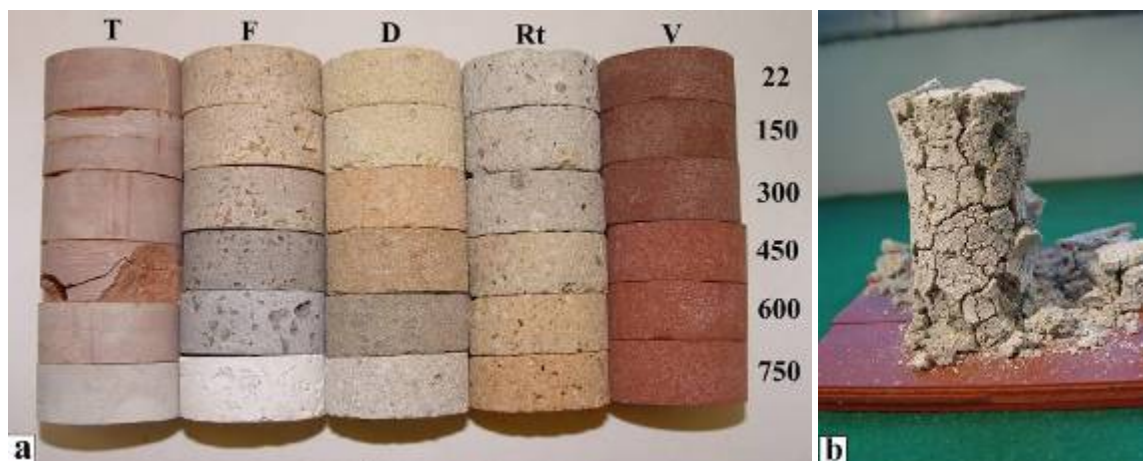
Makroszkópikus változások minden kőzettípusnál megfigyelhetők voltak hőhatásnál (13. a ábra). Ezek közül a legszembetűnőbb a színváltozás volt. A megfigyelések szerint az elszíneződést leggyakrabban a kőzetek vastartalma okozhatja. A sárgás színek kisebb mennyiségű vashidroxid jelenlétére utalnak, hevítéskor a víz távozik és vöröses vasoxid keletkezik. A szóbeszéd sokszor úgy magyarázta pl. a várromoknál a vörösre színeződött köveket, hogy azok átizzottak, de a valóságban szó sincs mindig magas hőmérsékletről. A színváltás legtöbbször már 200-300°C-nál elkezdődik.

13. ábra. Makroszkópikus változások. a) A hevítést követő színváltozás néhány vizsgált közettípusnál. b) Sóskúti durva mészkő próbatest a 900°C hevítést követően.

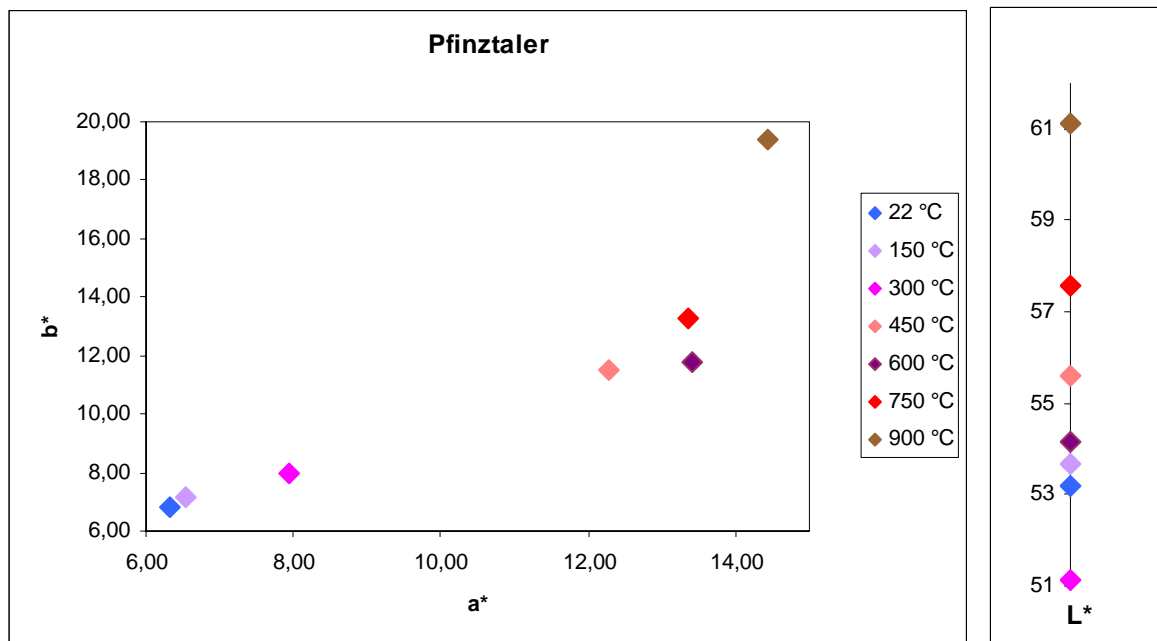
A Pfinztaler homokkőnél a közet színe a hőmérséklet emelésével megváltozott, a kezdeti szürkés bordó szín 450°C-nál már vörösebb és a hőmérséklet emelésével még tovább vörösödik. A 900°C-os hevítést követően kissé halványodik, világosabb vörös színű, kis sárgás árnyalattal. A 14. ábra az e típusnál elvégzett színmérési eredményeit mutatja. A színmérést minden típusnál elvégeztem, ehhez hasonló ábrák tartoznak minden egyes közetfajtaéhoz, de itt példaként csak a Pfinztaler homokkő vizsgálati eredményei kerülnek bemutatásra. A pontos színmérési során azt tapasztaltam, hogy ennél a típusnál az a^* és b^* színezetek értékei a hevítési hőmérséklet növelésével egyértelműen nőttek, tehát a piros, illetve a sárga irányba tolódtak el. Az L^* világossági tényező értékei már nem ilyen egyértelműen változtak, de némi hullámlás és visszaesések után a magasabb hőmérséklet felé haladva nőttek, ami világosodást, a fehér irányba való eltolódást jelent.

14. ábra. A Pfinztaler homokkő színmérési eredményei a különböző hevítési hőmérsékleteknél.

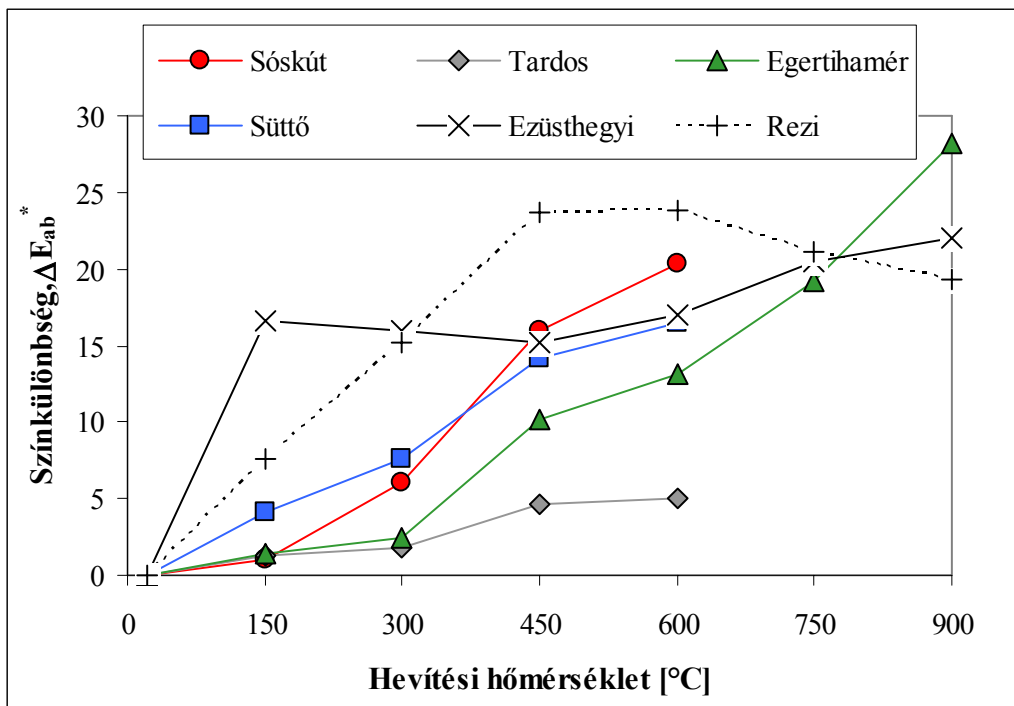
15. ábra. Színkülönbség értékek néhány vizsgált kőzettípusnál a hevítési hőmérséklet függvényében.

A színváltozás milyensége és mértéke az egyes kőzettípusnál igen eltérő lehet (15. és 16. ábra).

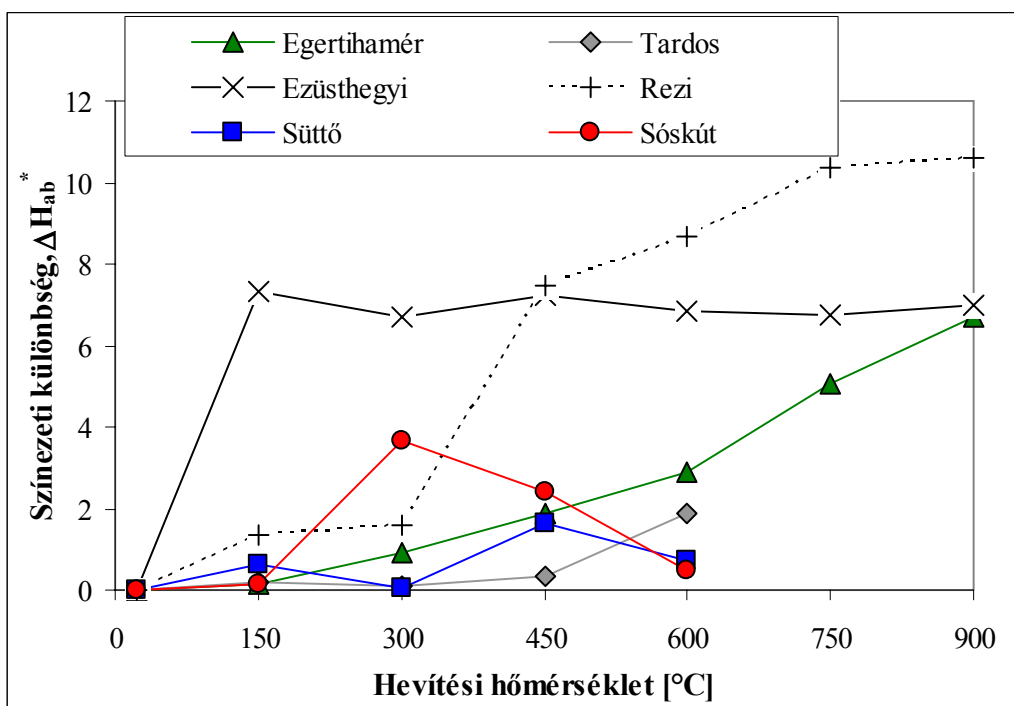
16. ábra. Színezeti különbség értékek néhány vizsgált kőzettípusnál a hevítési hőmérséklet függvényében.
