Síkcúsúzólap talajtörés egy spanyol zagygát alatt

Nagy László

Huszák Tamás

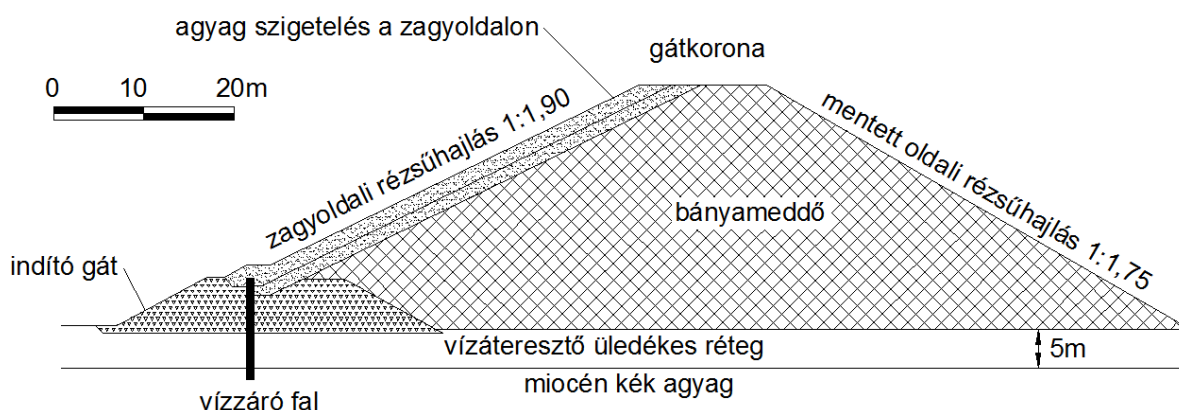
1. ábra Aznalcóllar gát tervezett szelvénye

- A gát tényleges profilja eltért a tervezettől, 30°-os rézsűhajlás helyett közel 39°-ossal épült. Ez a töltés anyagául használt kötőrmelék állékonyságát ugyan nem befolyásolta jelentősen, de a kék agyagban többletfeszültségeket okozott. A feszültségcsúcsok a gát külső lábánál alakultak ki.
