A biztonsági tényező additivitása egy rézsűcsúszás helyreállítása alapján

ÖSSZEFOGLALÁS: Az utóbbi 30 évben több suvadás, mederrézsű károsodás játszódott le Szolnok belterületén. A legutóbbi suvadás 2010. július 19-én kezdődött és másnapra a vízdali padka alatti rész teljes egészében lecsúszott, mintegy 100 méter hosszúságban. Jelen közleményben a suvadás bekövetkezének körülményei, a helyszíni és laboratóriumi vizsgálatok, az állékonyság számítás részletei és a helyreállítás kerül ismertetésre. Az egyes helyreállítási módok állékonyság-növelő hatásának összehasonlítása során a biztonsági tényező additivitására vonatkozó összefüggéseket állapítottunk meg.

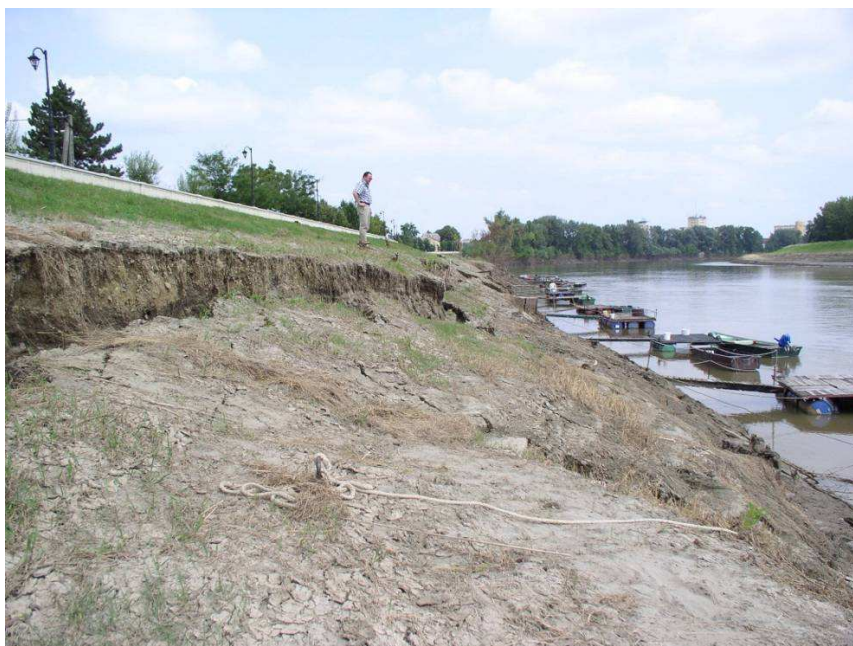
1. kép. A suvadás kezdete július 19-én

A suvadás 2010. július 19-én kezdődött (ld. **1. kép**), a 2010. július 20-i helyszíni bejárás legfontosabb tapasztalatai a következők:

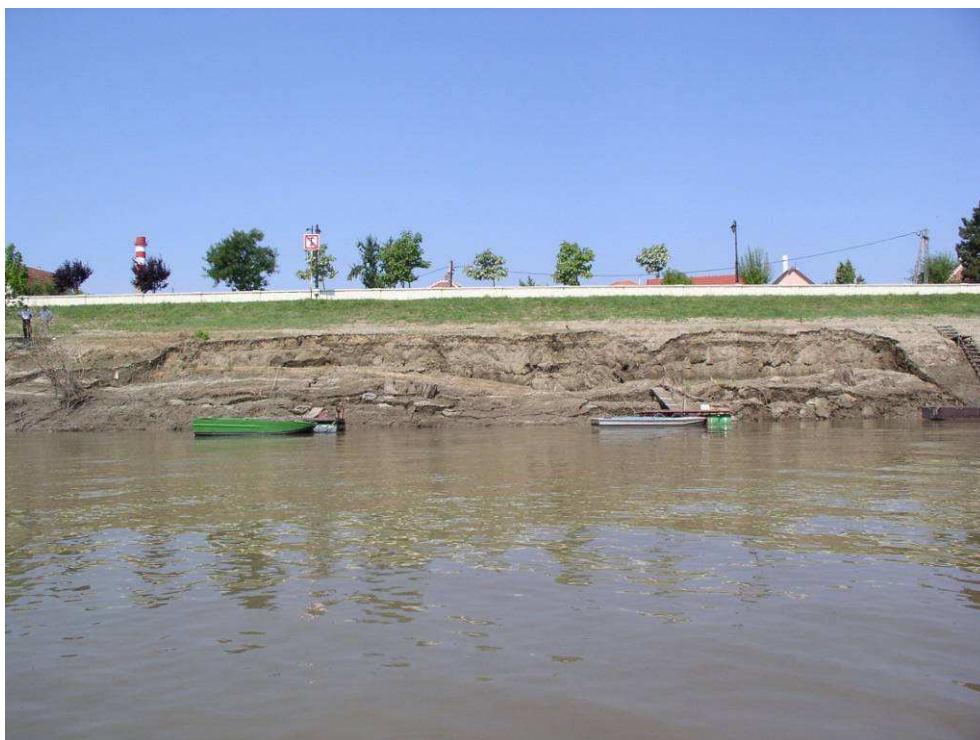
2. kép. A suvadás július 21-én

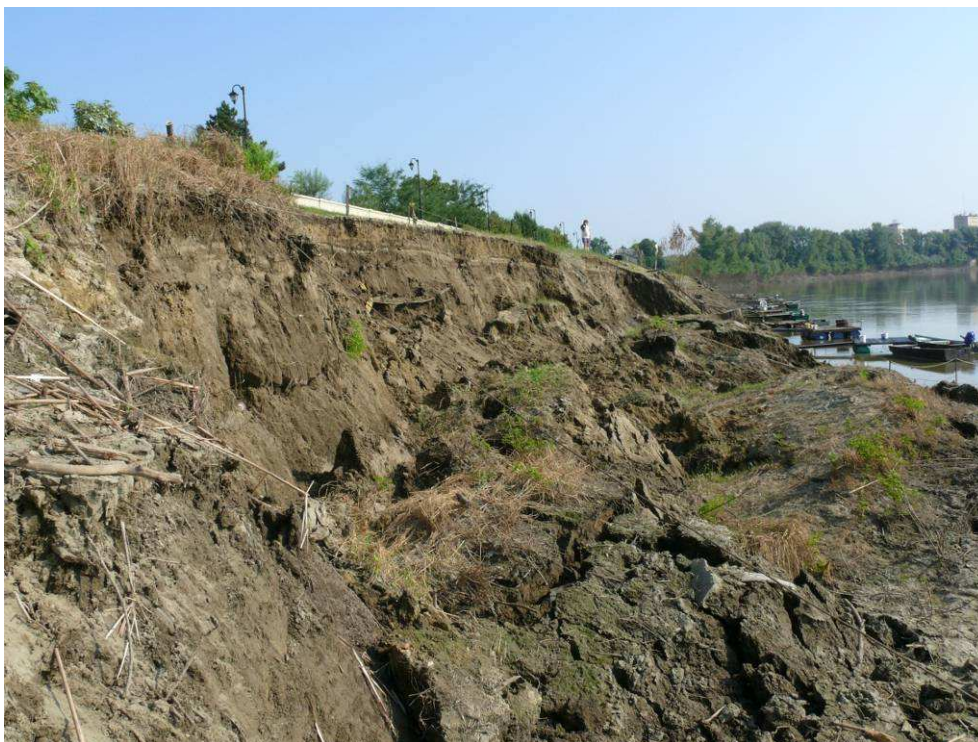
3. kép. Az eredetileg kb. 1:1-es hajlású, de a suvadás után hátrafelé dőlő felszín körscsúszólapra utal

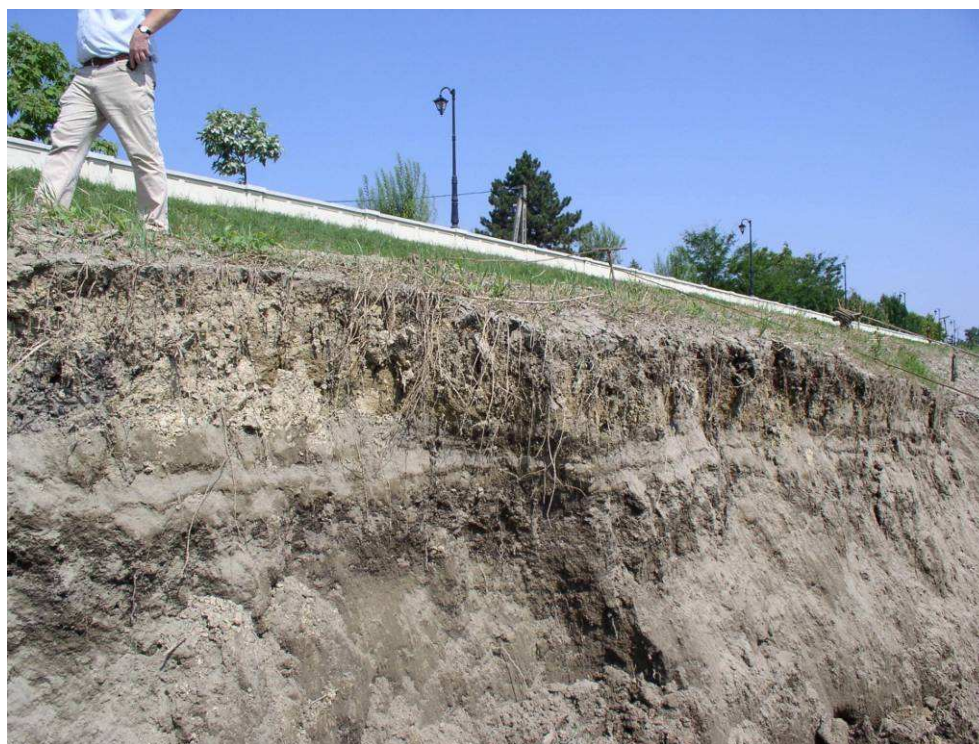
4. kép. Az korábbi árvizeknél a lerakódott rétegek feltöltötték a mederrézsűt

- Mint a 2005. évi svadás szakvéleményében is megállapításra került: a hullámtér feliszapolódása, feltöltődése száz év alatt a vizsgált helyen meghaladta az 1,8 méteres értéket, ami az utóbbi években nem kis mértékben a rézsű meredekségének növekedésében mutatkozott meg, így a jelenlegi mozgásnál a rézsű túlterheléséhez vezetett.
- A relatíve alacsony nyírószilárdságú réteg jelenléte a vízdali padka szintje alatt öt és hat méter mélységek között. Ezen rétegben alakult ki a mozgás csúszólapjának leghosszabb része.

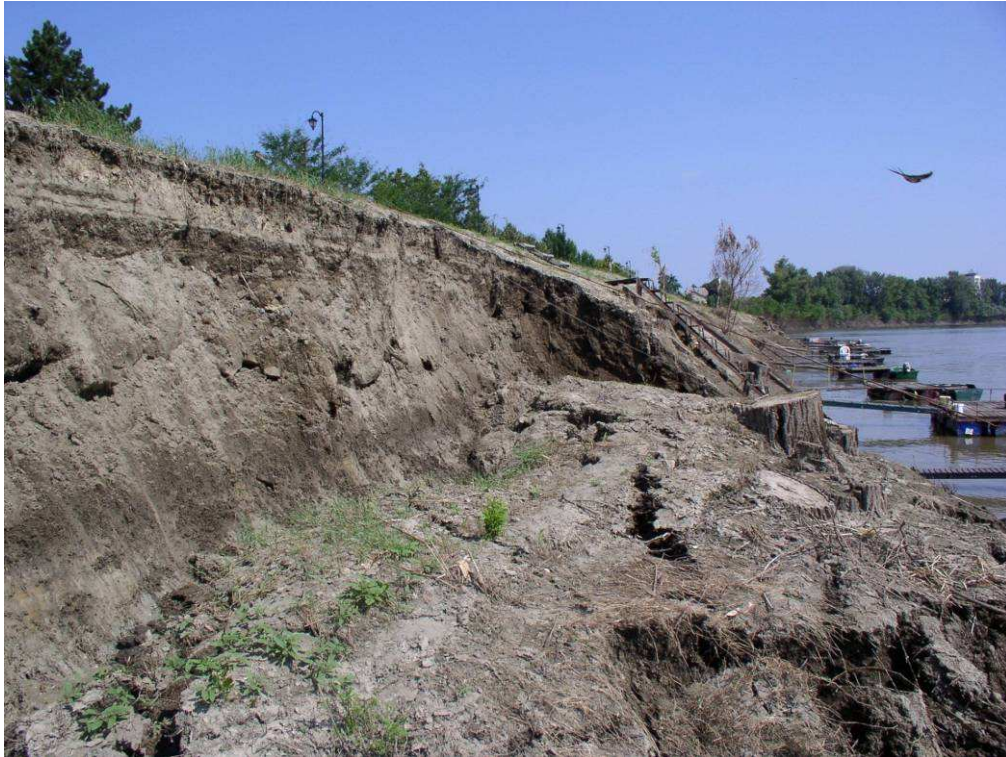
5. kép. A relatíve kis elmozdult földtömeg

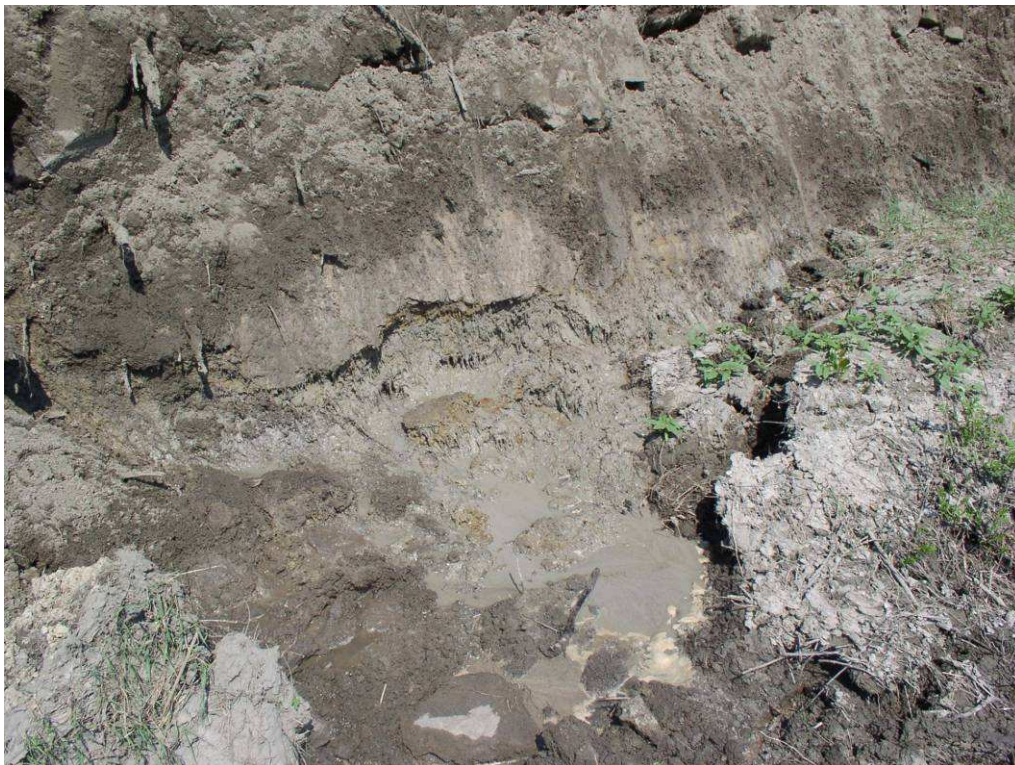
6. kép. A homokból csurgó víz

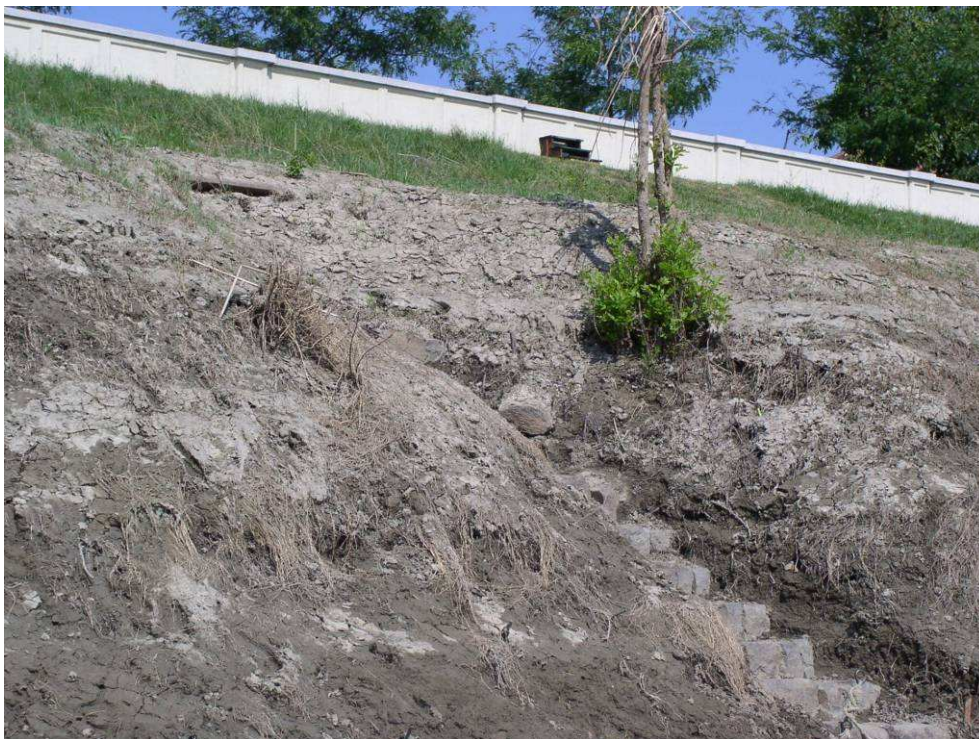
7. kép. A lépcső megmutatja a korábbi árvizeknél felrakódott hordalék vastagságát

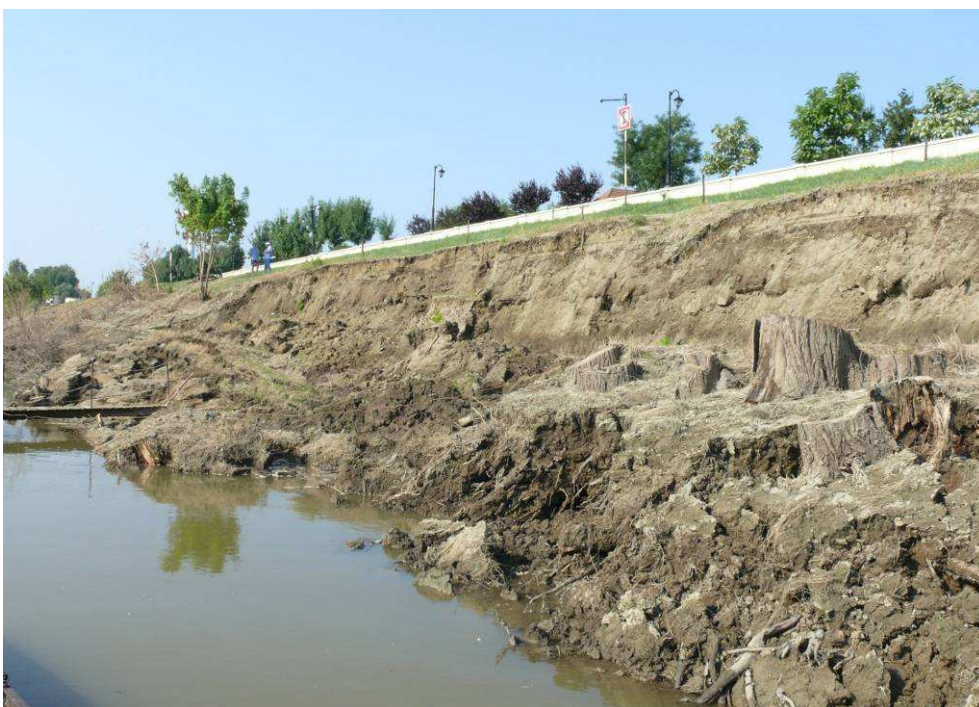
8. kép. A károsodott szakaszon azonnal letermelték a fákat.

A károsodott helyen azonnal letermelték a fákat, és megindult a geodéziai felvétel a mozgás rögzítésére és a helyreállítás tervezéséhez. Július 20-án este már a talajmechanikai laboratóriumi vizsgálatok is elkezdődtek.

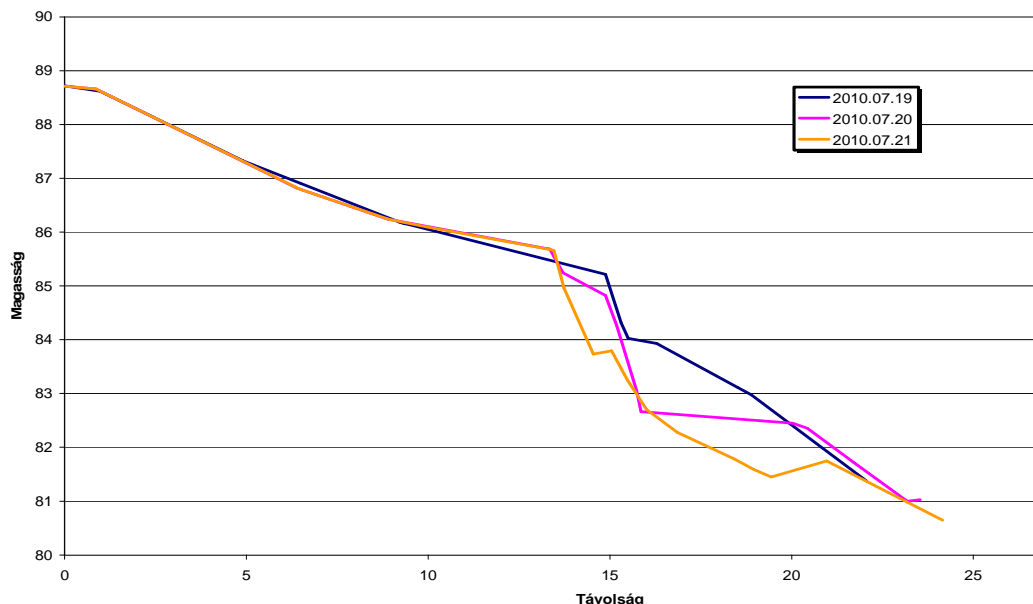
- A mozgás relatíve gyors volt, az elmozdult gátrész mintegy három nap alatt mozdult el csaknem 4 métert függőlegesen. A naponkénti elmozdulást az 1. ábra geodéziai felvétele mutatja.
- A vízőldali padka alatti 2,0-2,4 métertől 4,8-5,9 méter mélységig jól azonosítható volt a kötött rétegek közé települt homok, iszapos homok réteg, amelyikből a víz folyamatosan áramlott (**3-6. képek**). Ez a réteg adhatta a legnagyobb víznyomást a csúszólapra.
- Az elmozdult földtömeg a korábbi csaknem egyenes meder részsűt a folyóba nyomta (**1-2. kép**). A következő napokban a Tisza vize ennek a talajnak egy részét elszállította. A mozgó

1. ábra. A suvadásnál a mozgás következtében kialakult mederrézsű (a geodéziai felmérés szerint)

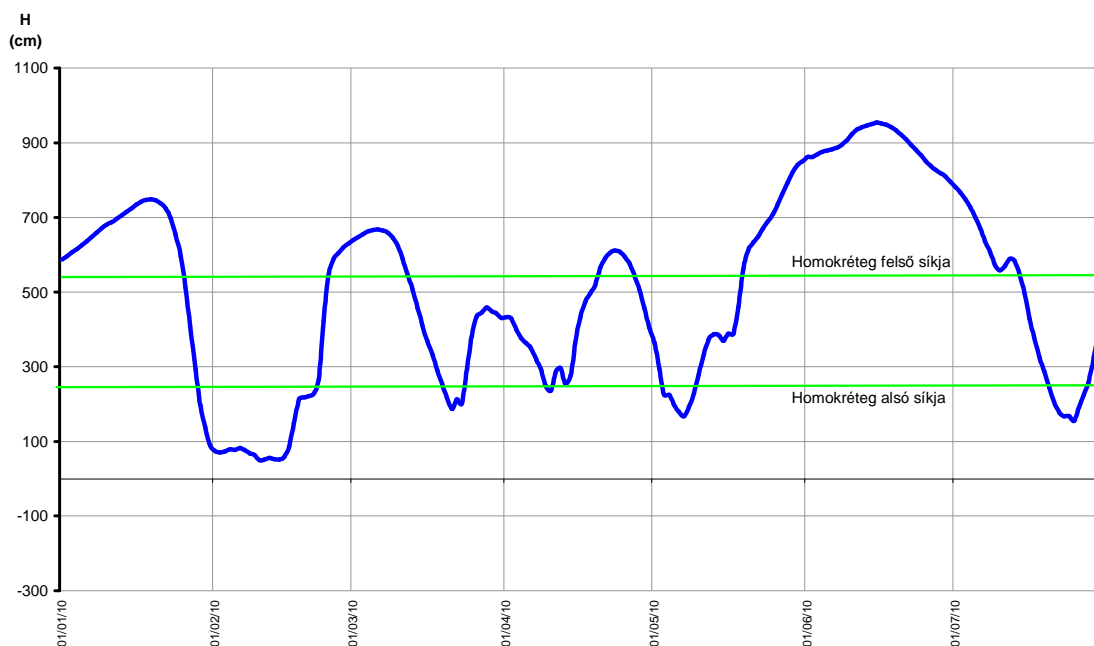
2. ábra. Árhullámok a Tiszán Szolnoknál 2010. év elején (január-július)

- A Tisza szolnoki szelvényében 2010 tavaszán öt különböző magasságú, elkülöníthető árhullám vonult le (**2. ábra**). Ezek mindegyike meghaladta a homok réteg alsó síkját, négy a felsőt is.
- A felszínmozgás apadó víznél alakult ki.
- A suvadást közvetlenül megelőző árhullám tartóssága meghaladta a 70 napot, tehát volt ideje a talajnak vízzel telődnie. Az árvízi terhelés nagy volt, azonban sem a vízállás magasság, sem a tartósság (**3. ábra**) nem volt a legnagyobb. Az előző 120 évben 5-6 olyan árhullám volt, amelyiknél a tartósság vagy a magassága meghaladta a 2005. évit (1919, 1970, 1979, 1999, 2000).

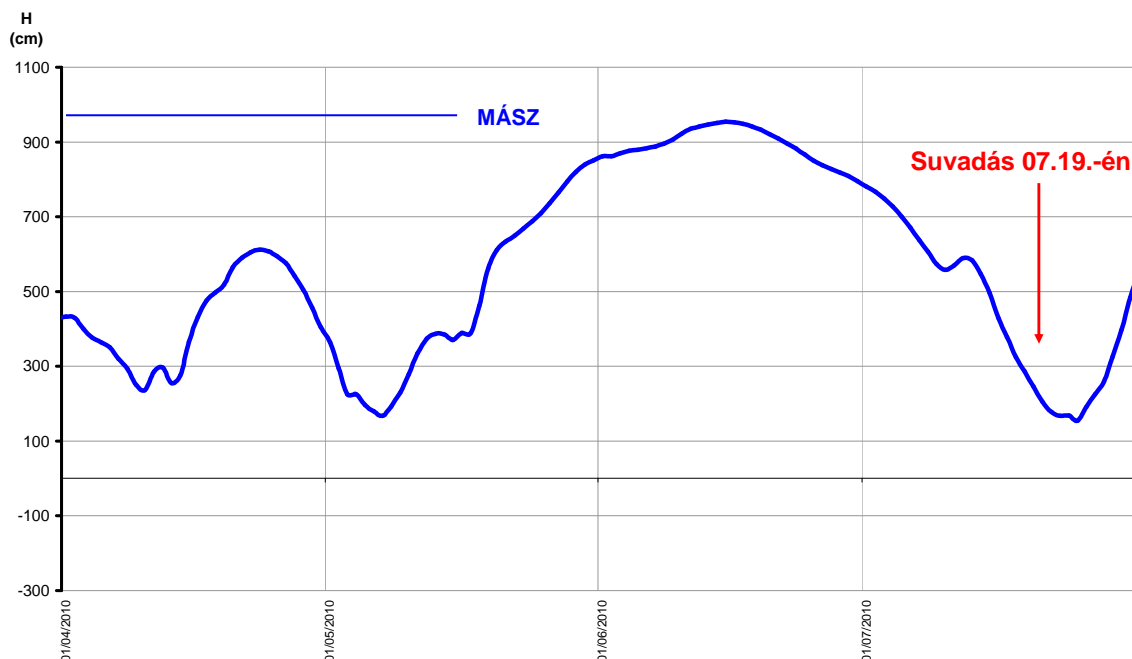
3. ábra. A suvadás az árhullám apadó ágán alakult ki

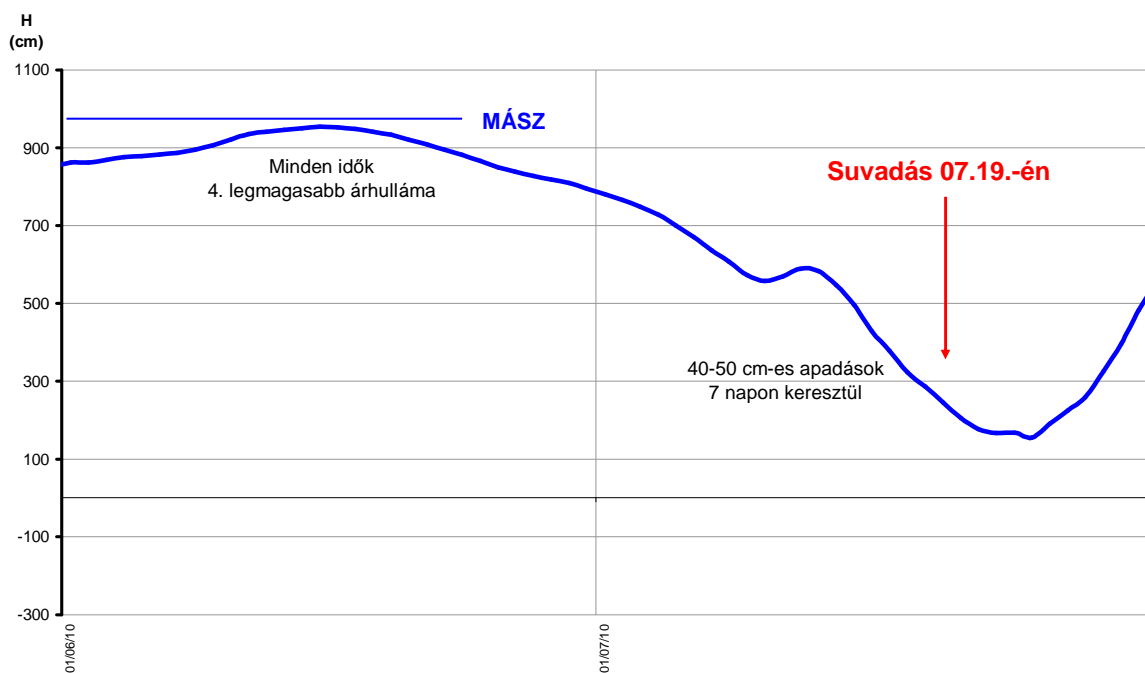
• Az apadás időtartama viszonylag rövid volt, azonban megközelítette a korábbi legnagyobb apadások ütemét (4. ábra). Az 1. táblázatban összehasonlításként feltüntettük a napi apadási értékeket a 1. fejezetben felsorolt vízoldali károsodások közül néhányánál.

- A suvadás előtt a maximális egy napi apadás 67 cm volt (4. ábra), ami jócskán elmarad ugyan a legnagyobb azonosított egy napi apadási sebességtől, de lényegesen meghaladja a vizsgált helyen természetes talajok vízleadó képességéből számítható természetes apadási sebességet. Az elmozdult meder rézsúre tehát jelentős szivárgási víznyomás adódott.
- A naponkénti apadási maximumokat a 1. táblázatba gyűjtöttük össze. A 2010. évi apadási sebesség még a 8-10 napnál sem közelítette meg a legnagyobb apadási értékeket (4. ábra).
- Úgy tűnik, hogy az 5. nap alatt 2,6 méter (naponta ~52 cm), vagy a 8 nap alatt 3,8 méter (naponta 47 cm) apadás is elég a suvadás kialakulásához.

4. ábra. Apadás az utolsó tavaszi árhullámnál

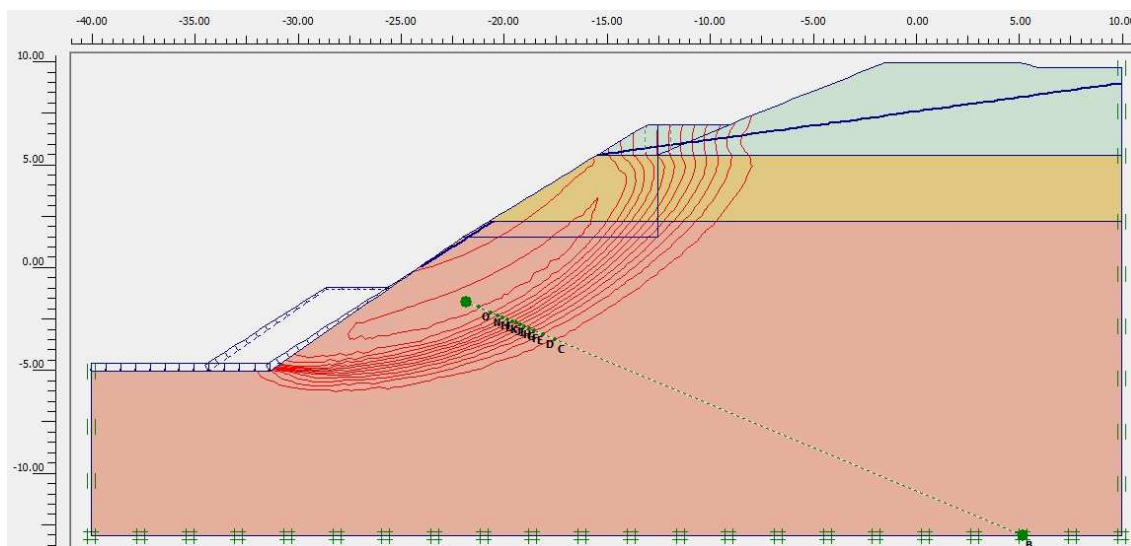
környékén kialakult, közel függőlegesen induló repedéseket. A tönkremenetelhez tartozó tönkremeneteli kép a **7. ábrán** látható, a hozzá tartozó biztonsági tényező 1,0.

7. ábra. A tönkremenetelhez tartozó kritikus csúszólap jó egyezést mutat a valóságban kialakult csúszólapal (vö. 5. kép).

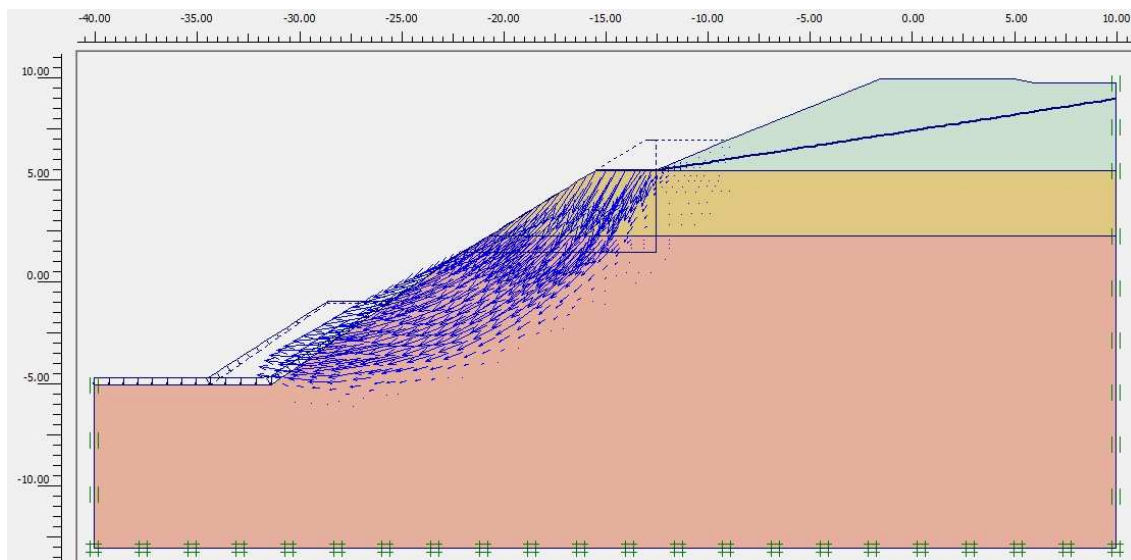
B eset: Lekönnyítésként a padka szintjének mélyebbre helyezése jöhet szóba úgy, hogy a padka szélessége legalább 3 méter maradjon. Ez kb. 1,5 méteres talajréteg eltávolítását jelentheti. Ez a tervezett lekönnyítés önmagában a biztonsági tényezőt alig növeli, hatása alig kimutatható, mindössze $n=1,03$ -ra változott. Természetesen a hozzá tartozó kritikus csúszólap (**8. ábra**) is alig változott a tönkremenetelhez képest. Meg kell jegyezni, hogy a rézsű tetejére kirakódott lebegtetett hordalék anyag biztonsági tényező csökkentő hatása ennél lényegesen nagyobb, illetve annak leszedése a biztonsági tényezőt ennél nagyobb mértékben javítja, hiszen az teljes egészében a csúszólapon belülre esett.

8. ábra. A lekönnyítésnek (B) önmagában minimális a hatása

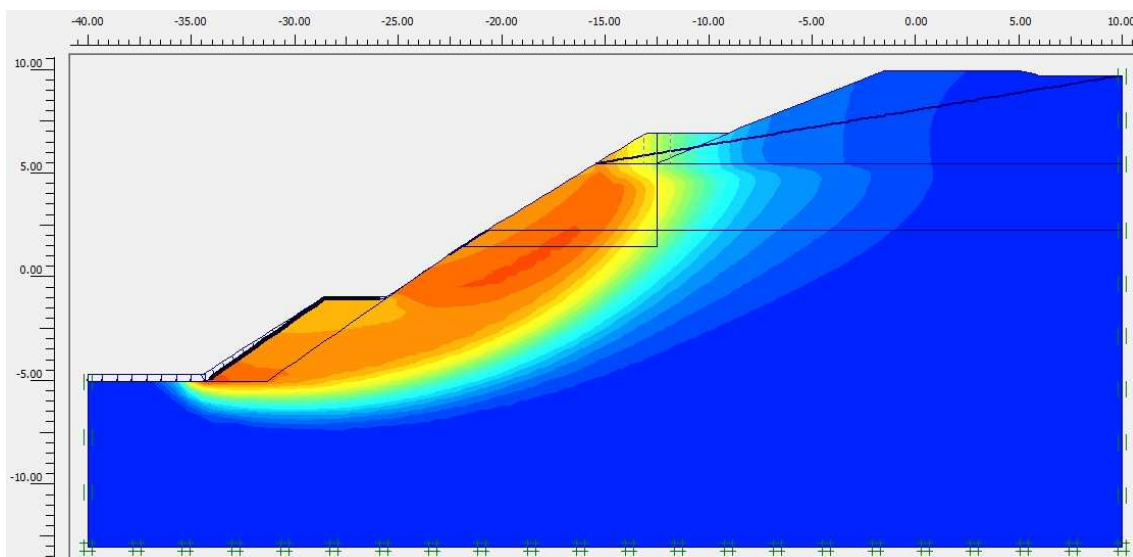
A **C** esetben egy kőszórással kialakított lábazati megtámasztás lehetőségét vizsgáltuk: kb. 3 m szélességben, a vízmérce szerinti -1,0 méteres magasságig építve került be a számításba. Teljes térfogata 21 m³ folyóméterenként. Ennek hatására a biztonsági tényező már kicsit jelentősebb mértékben, $n=1,09$ -re változott, a kritikus csúszólap (**9. ábra**) lényegében változatlan lefutású.

9. ábra. A kőszórásos megtámasztás (C) a biztonsági tényezőt kis mértékben növelte, de a kritikus csúszólap alakja lényegében nem változott

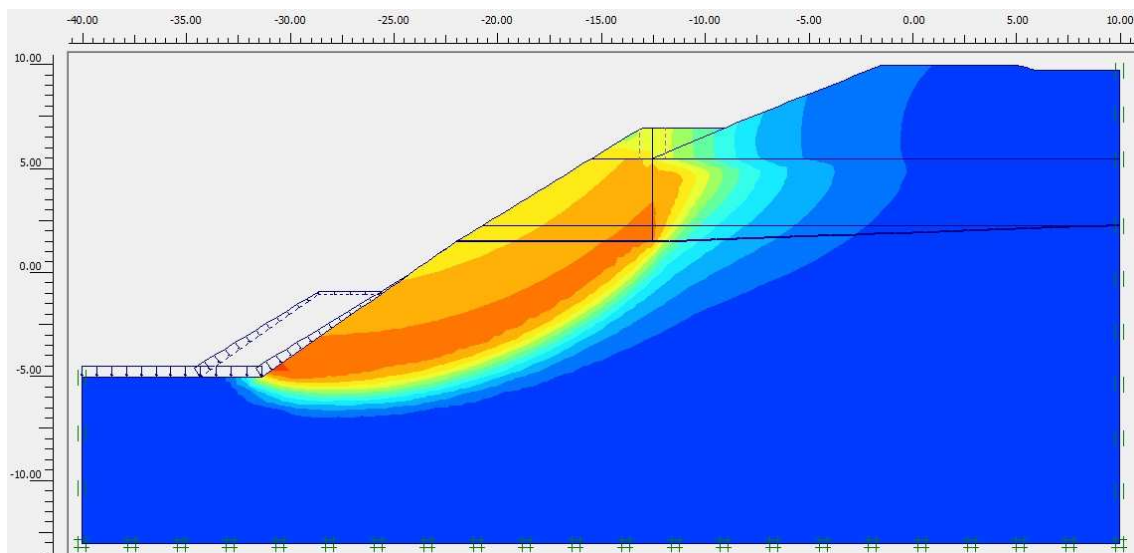
D esetként egy a vízmérce szerinti 1,5 méteres szinttel kialakított szivárgó hatását vizsgáltuk úgy, hogy a szivárgó borda kb. a padka koronaél függőlegeséig készül. Ezzel a módosítással a kritikus csúszólap alakja (**10. ábra**) is megváltozott: a talpponti csúszólap a szivárgó borda sarokpontján keresztül alakul ki. A hozzá tartozó biztonsági tényező $n = 1,19$ -re nőtt.

10. ábra. A szivárgó-építést (D) követően kialakuló tönkremeneteli kép

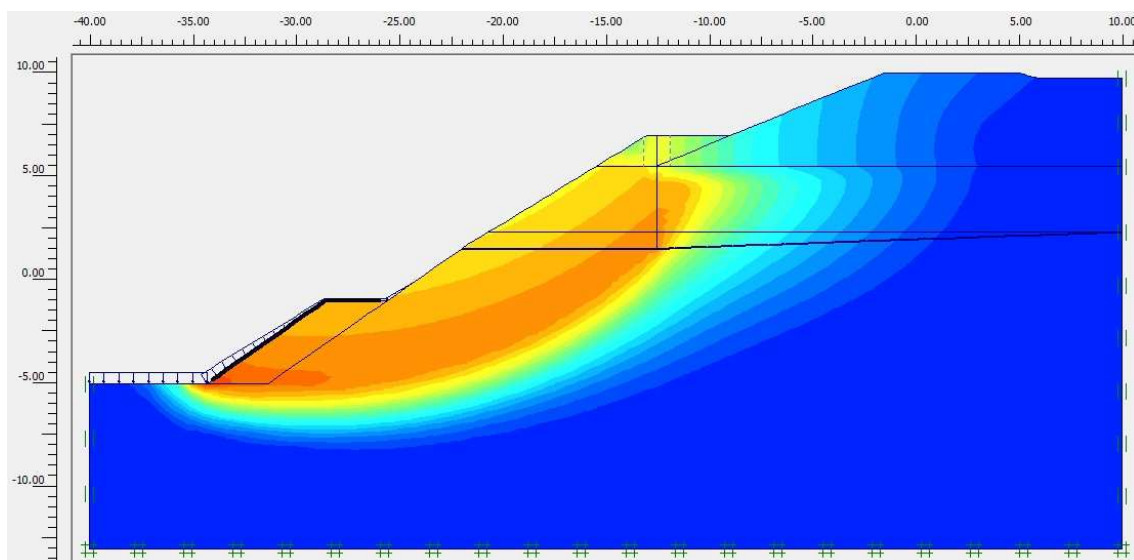
Az E eset a C és D kombinációja: lábazati megtámasztás és szivárgó-építés egyidejű kialakítása. A kialakuló kritikus csúszólap (11. ábra) az előző, D esetben kapottal egyezik meg, a biztonsági tényező $n=1,31$ -ra emelkedett.

11. ábra. Kőszórásos megtámasztás és szivárgó-építés együttes hatására kialakuló kritikus csúszólap (E eset)

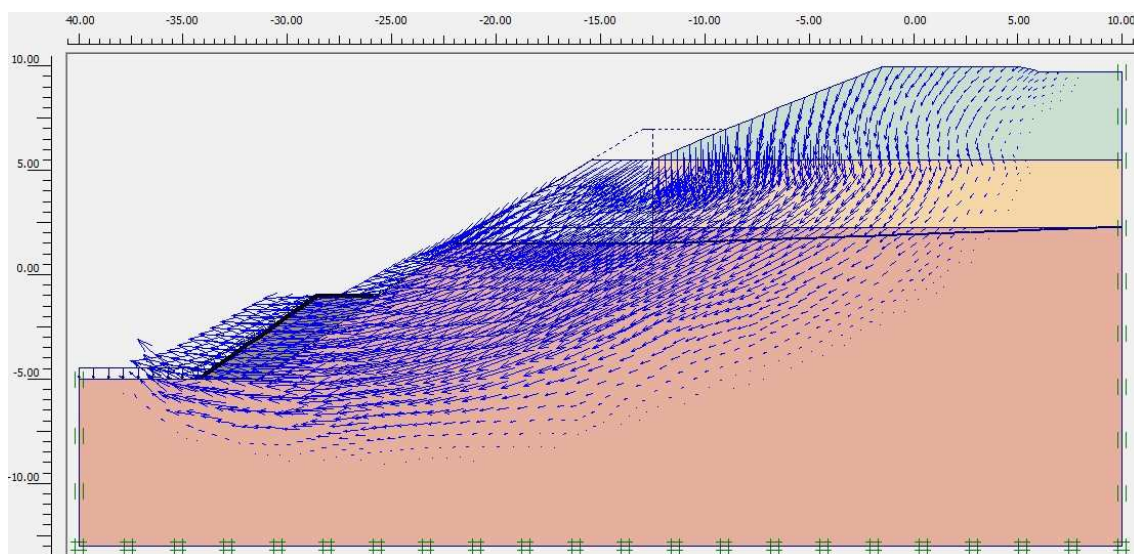
12. ábra. Kőszórásos megtámasztás, szivárgó-építés és lekönnyítés együttes hatására kialakuló kritikus csúszólap (F eset)

Az **F** eset a felmerült háromféle helyreállítási mód kombinációját jelentette: a lábazati megtámasztás és szivárgó-építés mellett a lekönnyítés is elkészül. Ebben a kombinációban a tönkremenetel geometriája (**12. ábra**) alapvetően különbözik az előzőektől: talpponti csúszólap helyett alámetsző csúszólap lesz, amely egy-két méterrel a lábazati kőszórás előtt fut ki a meder felszínére. Ezen kívül a felső ki-metsződése nem a padkára fut ki, hanem a padka belső éléhez. Egy méteres lekönnyítés esetén a kapott biztonsági tényező $n=1,35$ -re és 1,5 méteres lekönnyítésnél $n=1,39$ -re adódott.

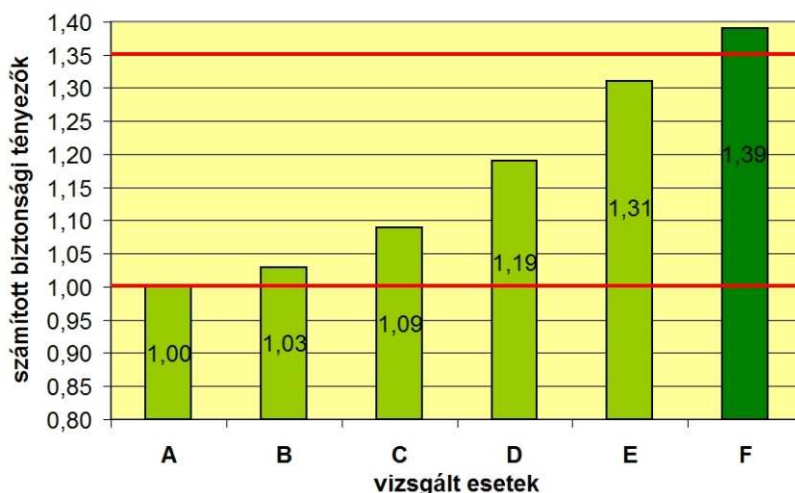
A számítás során kapott biztonsági tényezők összesítése a **2. táblázatban** és a **13. ábrán** átható. Tekintettel arra, hogy sem a mederrézsű biztonsági tényezőjére, sem árvízvédelmi gát vízdoldali rézsűjének állékonyságára előírással nem rendelkezünk, elfogadva a karakterisztikus értékkel számolt $n = 1,35$ -ös biztonsági tényezőt a mederrézsű állékonynak mondható, ha mindhárom biztonságnövelő beavatkozást egyszerre elkészítjük (**F** eset a **2. táblázatban** és a **13. ábrán**).

13. ábra. A számított biztonsági tényezők
