Pécs, Tettye tér, Szatmári palotarom állagmegóvása

Bukits Zoltán

Pannon Archikon Kft. bukits.zoltan@gmail.com

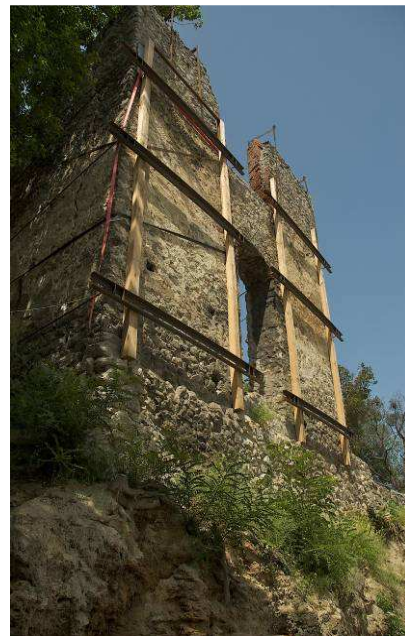
2010 áprilisában, a kivitelezés során a rom délnyugati szárnyának egyik falazata veszélyesen megdőlt. Az életveszély elhárítására a tűzoltók vonultak ki, hogy feszítő hevederekkel rögzítsék a falakat. Majd szakemberek segítségével elkészült a kidőlő déli falazat ideiglenes visszahorgonyzása, stabilizálása.

A rekonstrukció kivitelezése során a palotarom déli falazata elől a rézsút elbontották, helyette felvonalási út létesült. A rézsű elbontásával a falazat előtt szinte függőleges partoldal alakult ki. A bontás során a partfalat alkotó talaj fellazult, kisebb, nagyobb kipergések keletkeztek. A déli hosszfalazat alapozása takaratlan maradt, sőt az alapsík az útkorona szint fölé került, így a faltest dőlni, süllyedni

1. kép: Megtámasztott romfal

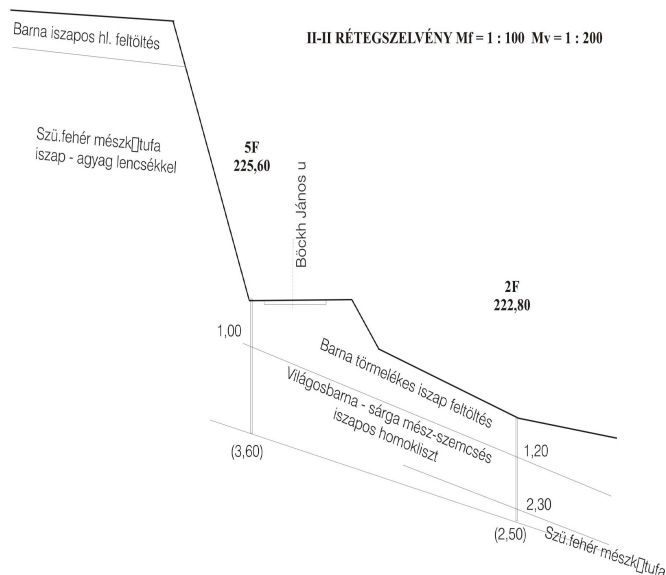
A közelebbi palotarom vizsgált terület déli részén a felhagyott kőbánya térségében a felszínt változó vastagságban mesterséges feltöltések borítják, helyenként a bányaművelés fejtési szintjétől függően a felszínhez közel megjelenik a mészkőtufa. A rom területén közvetlenül a felszín alatt ugyancsak megtalálhatók jelentős vastagságban a különböző anyag-összetételű (áthalmazott) mesterséges feltöltések. A mészkőtufa fedőjét pleisztocén korú lösz eredetű mészkőtörmelékű iszapos homokliszt réteg borítja. Az üledékes kőzeteket a hegység alapközetét alkotó mészkőtufa követi, mely a különböző kémiai hatások következtében üregesedhetett, töredezettségükbe agyag-iszap lencsék települhettek be. A felszíni üledékek vastagsága a fekvő változatossága miatt nagyon eltérő.

1. ábra rétegszelvények

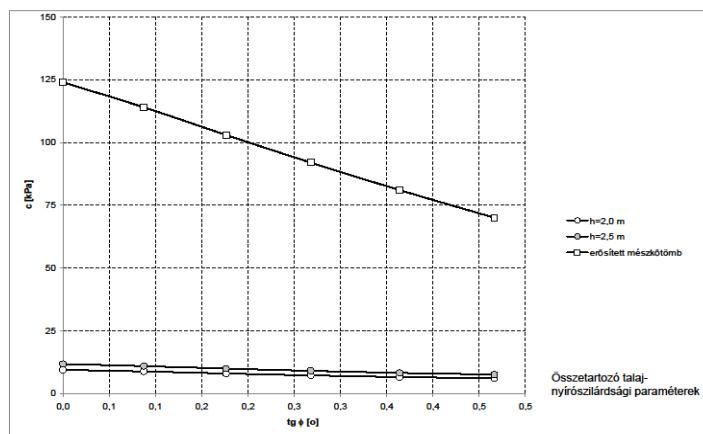
Abból kiindulva, hogy a falalapok alatti mésztufa + kötött talaj-összlet a jelenlegi $h = 2,0\text{--}2,5$ m magas, közel függőleges, rézsú biztonsági tényezője $n_0 = 1,0$, (Taylor-grafikkal) kiszámoltuk az összlet nyírószilárdságát most jellemző $c\text{--}tg$ tartományt. Majd GEO-5-ös 1D-s végeselemes program „szegezett rézsú” moduljával (a falak terhelését is figyelembe véve) kiszámoltuk, hogy a talajszegkiosztáshoz milyen $c\text{--}tg$ pontpárok szükségesek az $n=1,5$ -ös biztonság eléréséhez. A három görbét egy koordináta rendszerben ábrázolva megállapítottuk, hogy az injektálással milyen $c\text{--}tg$ zónába kell eljutatni a mésztufa-összlet nyírószilárdsági jellemzőit. A vizsgált tartományban a kohéziót a mostani $\sim 6\text{--}12$ kPa-ról a $c_{\min} = 70\text{--}125$ kPa érték fölé kell emelni. Ez az injektálástól elvárható eredmény.

2. ábra. C-φ értékek

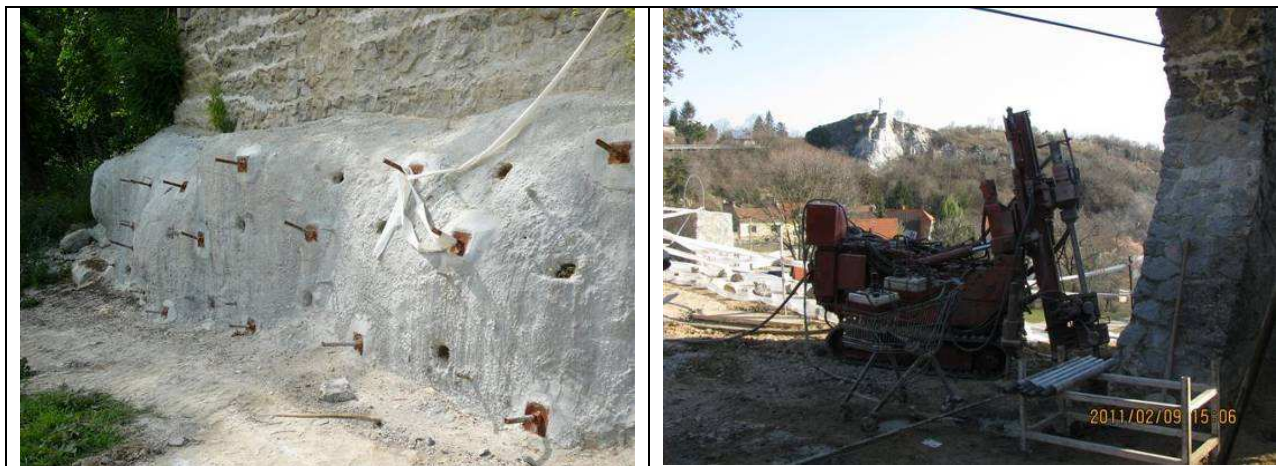
2. kép: Torkrét falazat talajszegezéssel

3. kép: Injektáló furatok készítése

A kivitelezés a szabadon maradt partfal megtámasztásával indítottuk. A megtámasztás vasalt lött beton technológiával, torkrétozással készült. Célja az injektáló anyag talajban tartása és a partoldal további omlásának megakadályozása volt. A torkrét szilárdulása után lehetett elkezdeni az érintett terület injektálásos talajszilárdítását.

A teherbíró altalaj alap-határfeszültség növelését talajszilárdítással oldottuk meg, A talajszilárdítás anyaga mikroszemcsés cementtej volt. Az injektálási mélység 0,5 m-től 4,5 m-ig hatolt, a furatok függőleges és 75o -os ferde szögben készültek. Az injektált anyag mennyisége a talajhomogenitástól függően furatonként igen változatos mennyiségű volt.

A talajinjektálás után a talajszegezés következett. A szegezés fúrt injektált kiviteli móddal készült. A bejuttatott rudakkal passzív zárványokat képeztünk annak érdekében, hogy a helyszínen készült kohe-rens súlyszerkezet jöjjön létre, növelve a talaj nyírószilárdságát, illetve, hogy a mozgások mértéke korlátozva legyen. A talajszegek egyrészt a déli károsodott falszakasz visszaépítendő részűje alatt hatolt be a talajba a torkrét falazat átfúrásával, a falazatban történő lehorgonyzással. A dél keleti sarok-bástya esetén helyszíni művezetéssel kellett megállapítani a talajszegek helyzetét. E területen már lefektetett közművek voltak, melyek nyomvonalát meg kell ismerni. A szegek átmérője 20 mm volt 200 mm-es furatba elhelyezve. Az injektáló anyagként cementtejet használtunk, 0.4:0.5 víz-cement tényezővel

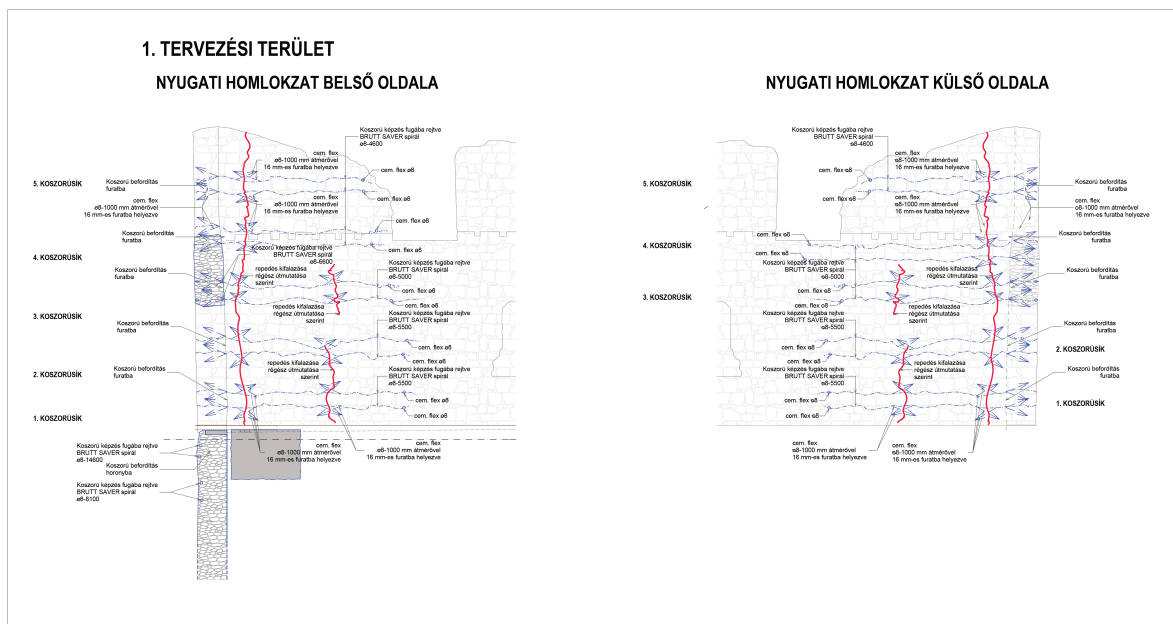
4. ábra A felszerkezet megerősítés kiviteli tervrészlet

A felszerkezet megerősítése Brutt Saver koracélspirálos technológiával készült. Az épületrom felmenő falazatai 70-90 cm között változó vastagságú rakott kő falazat volt, helyenként tömör téglakiegészítésekkel. A török torony esetén a nyílás feletti boltív tömör téglából készült. A falazatokat csak a harántfalak merevítették. A déli károsodott falazat esetén a haránt falbekötések – főleg a nyugati oldalon - megszűntek. Az alapmegerősítési munkák előtt a meglévő szerkezeti kihorgonyzásokat felül kellett vizsgálni. A gyártó, tervező bevonásával meg kellett állapítani, hogy az általai beavatkozások során a kihorgonyzás kellő biztonságot ad e egy esetleges talajmozgás bekövetkeztekor. A falazat együttdolgozásának helyreállítására koracélspirálos falvarrásos technológiát terveztünk. A spirálokkal a falazatban több síkon elhelyezett utólagos vasalt koszorút képeztünk a falazat mindkét oldalán beépített vasalással. A hosszvasakat a fugába mart hornyokba a rendszer ragasztójával rögzítettük. A falazatvastagságnak megfelelően a külső és belső vasalást kengyelszerűen áttüskéztük. A beépített elemek kettőzött $\Phi 8$ mm átmérőjű spirál rudak voltak.

A török torony esetén a falazatok együttdolgoztatása hasonló megoldással történt. Itt a nyílás feletti boltívet alsó pótvasalással kötöttük össze. A koszorúk kettőzött BRUTT SAVER $\Phi 8$ koracél spirállal készültek. A megerősítések elkészülte után a hornyok az eredeti kötőanyaggal azonos összetételű habarccsal lettek javítva, így a falazat külső megjelenése szinte nem változott.

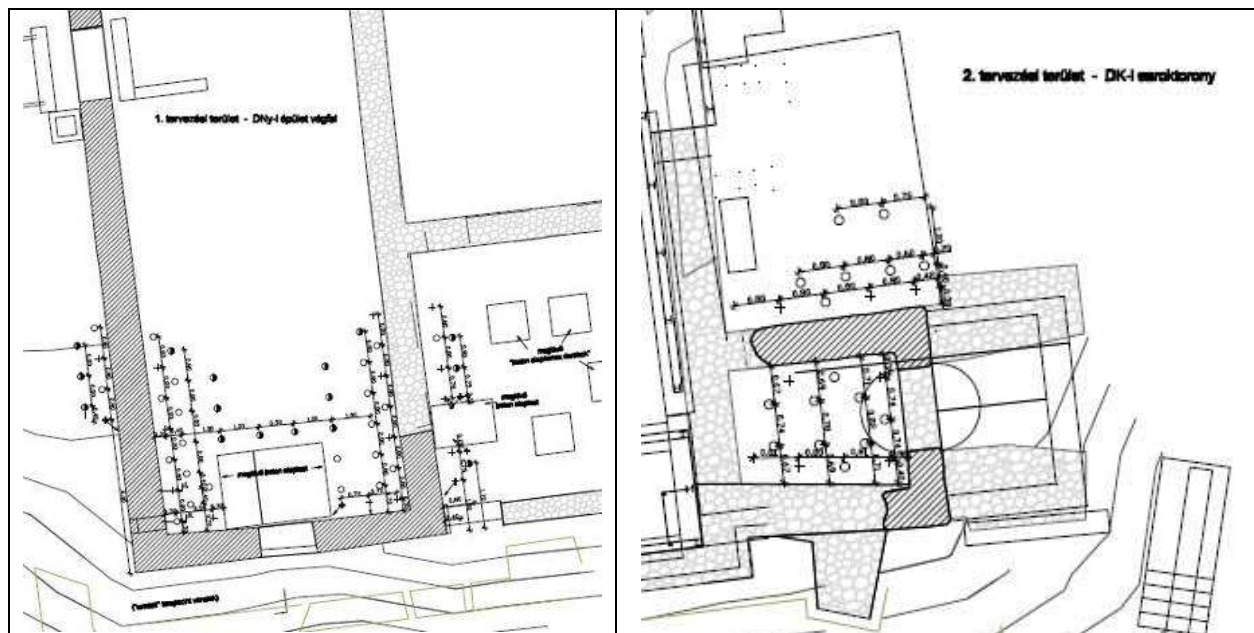
5. ábra. Injektálási pontok

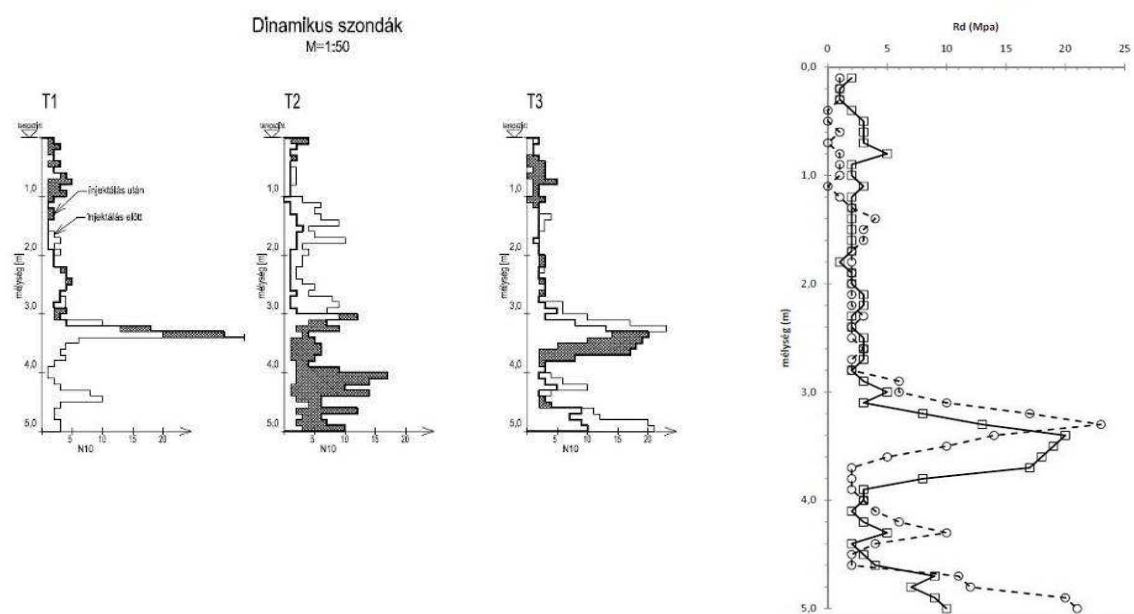
6. ábra Dinamikus szonda kiértékelése

A kivitelezés zárásaként az injektált talaj dinamikus ellenállás vizsgálata készült el. A verőszondás vizsgálatok kimutatták, hogy az altalaj felső 3 m-e homogénebbé vált, de főleg a felső 1,0-1,5 m-en nőtt jelentősen az inhomogén feltöltéses talajok szilárdsága. A geodéziai mozgásvizsgálatok kimutatták, hogy míg a kivitelezés ideje alatt mérhető elmozdulások voltak, azok a talajszilárdulások, felszerkezet megerősítések után megszűntek. Így mind az alépítmények, mind a felszerkezetek megerősítése sikeres volt. A végleges partoldal megtámasztást pedig az eredeti terveken szereplő, korábban elbontott rézsű georáccsal történt visszaépítésével biztosítottuk.
