A Prambanan-szentély sérülései a 2006-os földrengésben (Yogyakarta, Indonézia)

Damages of Prambanan temple during the 2006 Yogyakarta earthquake

Kázmér Miklós

Agus Hariyadi

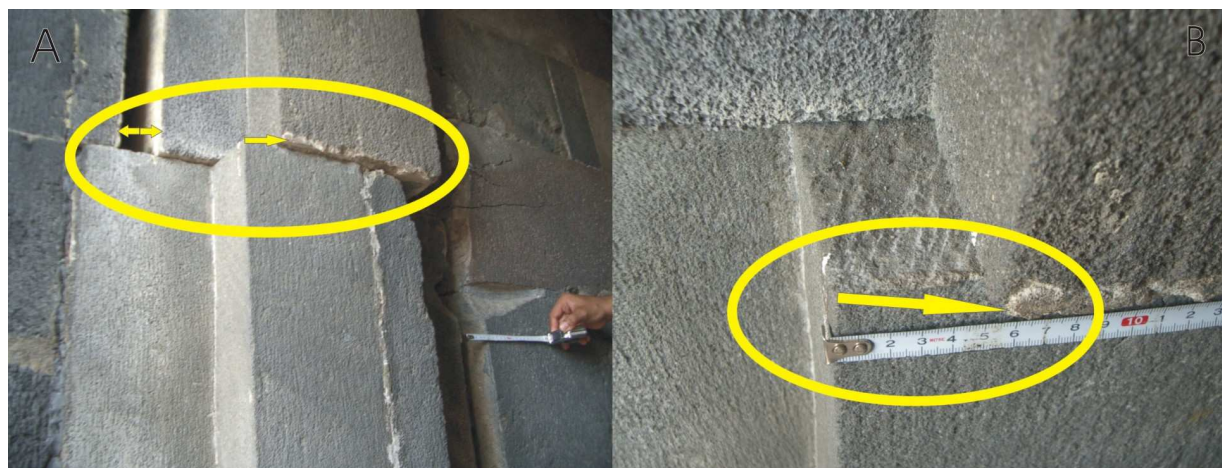
A földrengés hatására a szentély északi és déli oldalán a kősorok között vízszintes elmozdulás volt megfigyelhető (4. ábra). Északon a felső kősor 200° irányban mozdult el az alatta lévőhöz képest. mintegy 5 cm-rel. Délen a felső kősor relatív elmozdulása 4,5 cm volt 20° irányban.

4. ábra. Vízszintes eltolódások a Siva-szentély teraszszintjén: 45 mm elmozdulás 20° irányban.
Fig. 4. Shiva temple sanctuary level. 45 mm shift towards 20°

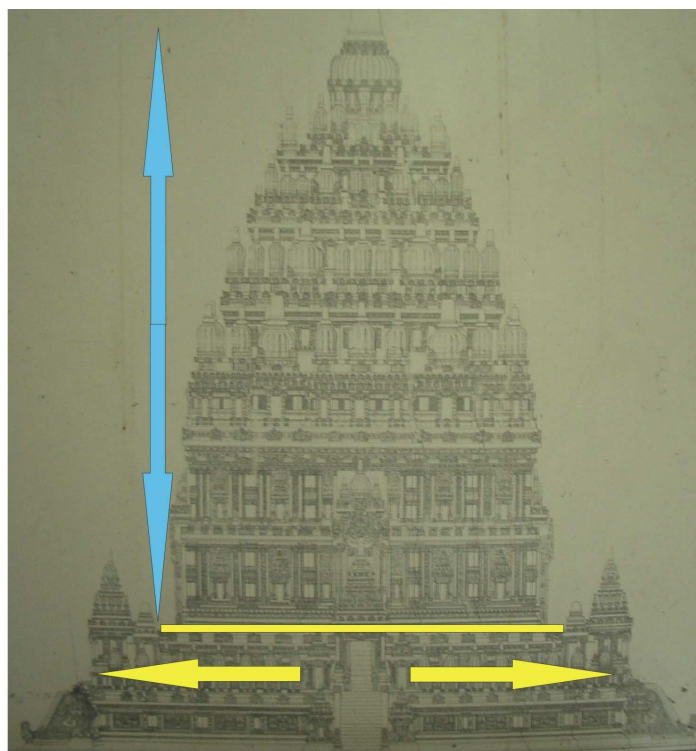
Értelmezésünk szerint a Siva-szentély alsó, betonkoszorú nélküli része mintegy szétrázódott a rengés hatására: 20° - 200° irányban mintegy 10 cm-rel lett hosszabb eredeti méreténél. A vízszintes elnyíródás ennek a jelenségnek a felületi megnyilvánulása. A felső, betonkoszorúval összefogott rész épen maradt (5. ábra).

nyírózóna a
szoborkamrák
magasságában
shear zone at
sanctuary level

5. ábra. A Siva-szentély nyugati oldala. A terasz magasságában kialakult nyírósíka a felső, vasbeton-erősítésű részt választja el a megerősítés nélküli talapzattól. A nyilak a földrengés következtében bekövetkezett 10 cm-es extenziót jelzik.

Fig. 5. Shiva temple, W side. A horizontal shear plane was formed between the top part containing a reinforced concrete core and the unreinforced bottom part. Arrows indicate the location of 10 cm extension due to seismic shaking

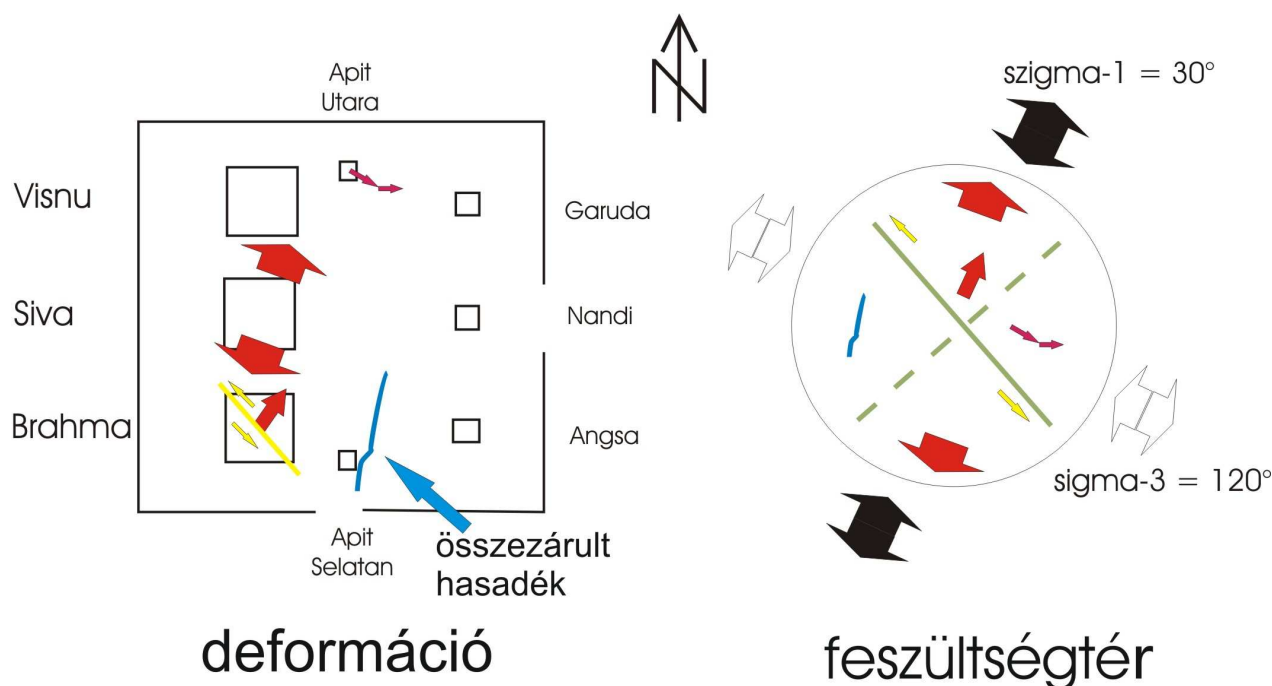
Darmojo építésvezető hívta fel a figyelmünket, hogy a Brahma-szentélytől keletre mintegy 20 m hosszú, 15° - 195° irányú, több cm széles talajrepedés húzódott a földrengés után, mely a vizsgálat idejére már teljesen eltűnt. A 8. ábrán látható lefutását a rengést követő mérnöki felmérési rajzról vettük át. A vidéken további szeizmikus hasadékokat Pramumijoyo és Sudarno (2008) mért fel.

8. ábra. A deformációkból rekonstruált feszültségtér. Széles nyilak: a szétrázódott Siva-szentély. Keskeny nyíl: a Brahma-szentély csúcsdíszének esési pályája. Keskeny, kettős nyíl: az Apit Utara-szentély csúcsdíszének röppályája; a nyilak megtörése a visszapattanás helyét jelzi. σ_1 – a rongálódást okozó fő lökés iránya (talán a P-hullám haladási iránya).

Fig. 8. Stress field reconstructed from damaged temples – σ_1 is strong-motion direction (possibly P-wave direction)

A 8. ábra az egységes feszültségtérbe rendezett deformációs elemeket mutatja. A végeredmény egy kb. 30° - 210° irányú, vízszintes σ^1 legnagyobb főfeszültség, egy 120° - 300° irányú, vízszintes σ^3 legkisebb főfeszültségirány, és egy függőleges σ^2 közepes főfeszültségirány.

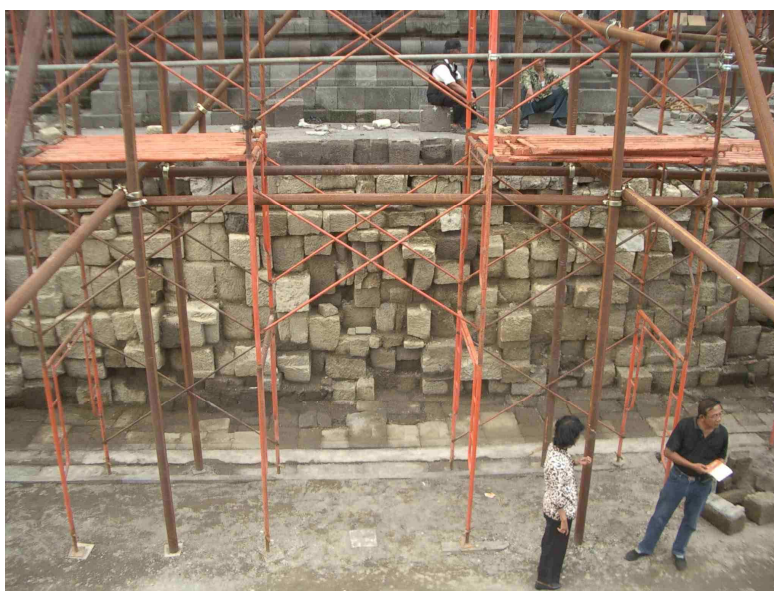
11. ábra. A Visnu-szentély alsó részéről lebontották a külső, faragott kőburkolatot (2008. május állapot). Láthatóvá vált az építmény magja: fehér színű, puha vulkáni tufa. A díszes, aprólékos faragásokat egy sötét, keményebb, az időjárásnak ellenálló vulkáni kőzetben formálták meg. Habarcsot nem alkalmaztak az építésnél.

Fig. 11. Vishnu temple, decorative masonry removed (May 2008). White, soft volcanic tuff core is visible. No plaster has been applied for construction in the early Middle Ages.
