# A Petz Samu által tervezett Magyar Országos Levéltár külső kőburkolatának diagnosztikai vizsgálata

**ÖSSZEFOGLALÁS:** A Magyar Országos Levéltár Budapesten, a Budai Várban 1923-ban foglalta el a Bécsi Kapu téri épületét. Tervezője a neves építész Pecz Samu volt, aki durva mészkő és forrásvízi mészkő alkalmazását írta elő homlokzati kőburkolatként. A cikk röviden bemutatja Pecz Samu munkásságát és az épület történetét, továbbá ismerteti a D-i homlokzat fontosabb kőzettípusait, azok károsodásait. A helyszíni kőzetdiagnosztikai vizsgálatok során a déli homlokzat közel 93 m<sup>2</sup>-nyi kőfelületét vizsgáltuk, amelynek nagy része (78%) forrásvízi mészkő volt, a többi területet durva mészkő alkotta. A kőzetek tönkremeneteli formái közül a leggyakoribb elváltozási jelenség a fekete mállási kéreg képződése volt, amely a durva mészkő felületek 69 %-ára terjedt ki. Összességében az épület vizsgált homlokzata csak kisebb felületi tisztítást és a kőpótlások, fűgák javítását igényli.

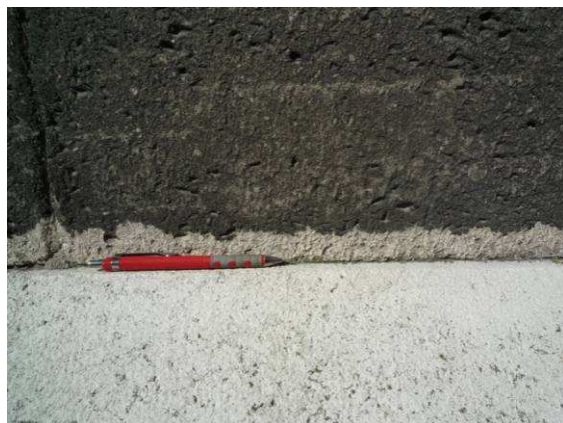
**10. ábra a)** Sík fekete kéreg, lábazati párkány feletti víz áztatta zóna C falon  
**b)** Fekete gömbös kéreg C falon

A fekete sík kéreg részben védett felületen alakulhat ki (10.a ábra). Az eső áztatta szakaszokon nincs mód a fekete kéreg kialakulására. A fekete gömbös kéreg, mely karfiolszerű fekete gömböcskékből áll, többnyire esőtől védett falszakaszokon alakul ki, mint például lábazati vízorr alatt és golyónyomokban (10.b ábra). A világos mállási kéreg nagyobb részben eső áztatta falszakaszokon jelennek meg, ilyen például a levéltáron a D fal, amely keleti tájolású és beugró falfelület, így a nap nem tudja felszáritani a hajnali harmatot és a fehér kéregnek tökéletes táptalajt biztosít a kialakulására. A néhány milliméter vastag sík fehér kéreg a finomszemű ooidos mészkővön található, mely követi a kőzet felszínét, ezért felületkövető kéregnek is nevezik. A vékony világos kéreg hajlamos a felhólyagosodásra, felpikkelyeződésre. A vastag fehér kéreg akár több cm vastag is lehet, mely kemény cementált kéreg-típus, ami sok esetben csak akkor vehető észre, amikor elkezdődött a kéreg leválása (Török, 2003.). Legtöbbször körkörös mállási formákat mutat, fellevelesedik. A levéltári épületen a szemcsekipergés, fellevelesedés látványosan a forrásvízi mészkő lábazat felett alakult ki (11.a ábra). Itt a lábazat kiugrik a fal síkjából, ezért a víz meg tud állni ezen a 2-3 cm-es vízszintes felületen. A megállt vizet a durva mészkő szívja be, mert porózusabb szerkezetű, mint a forrásvízi mészkő. Ezeknek a tényezőknek együttes hatására a durva mészkő könnyebben tönkremegy a lábazat feletti zónában.

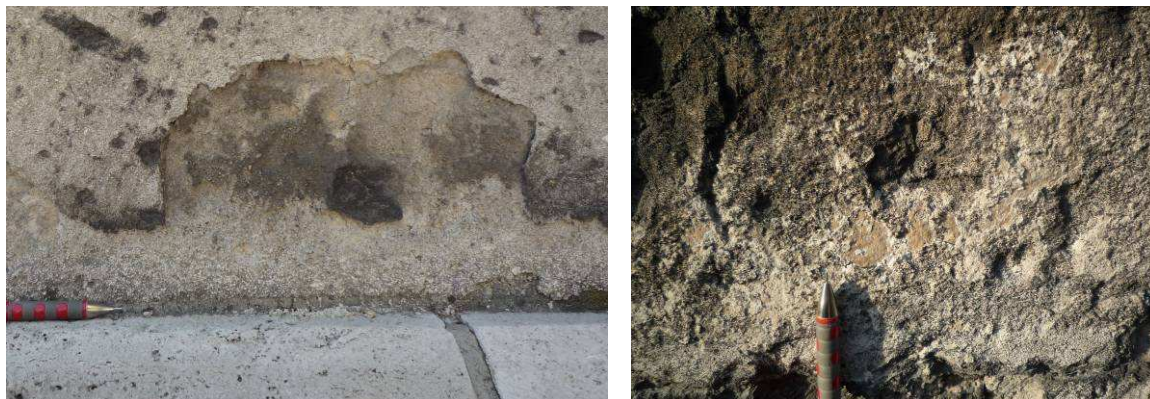
**11. ábra a)** Szemcseskipergés D falon **b)** Többszörösen leváló fekete kéreg C falon

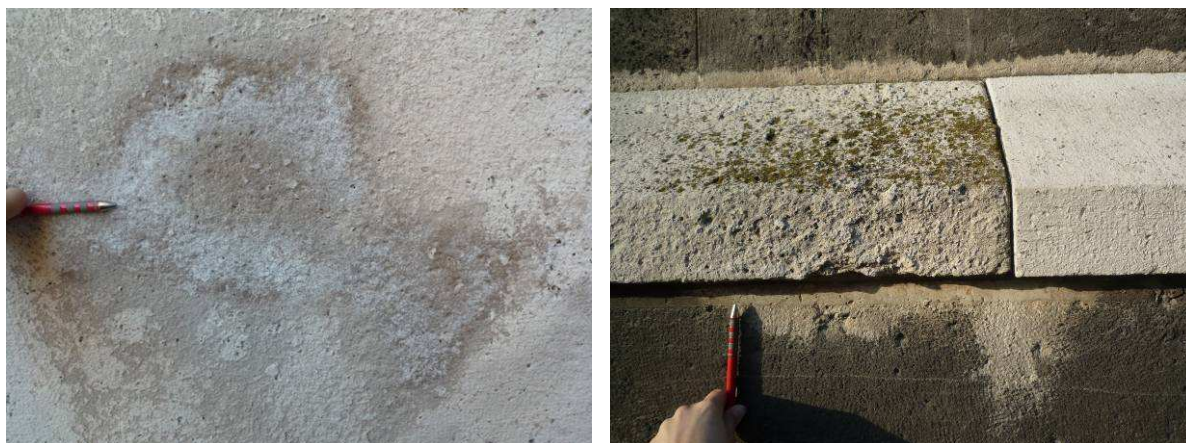
A forrásvízi mészkő felületeken több helyen megfigyelhető egyfajta vizesedés, mely valószínű, hogy hátsó felületről kapja állandóan a nedvességet. Ezeken a helyeken a közet erősen elszíneződött és felpikkelyesedett, folyamatosan oldódik. A D falon a nedvesség hatására megindult a sókiválás, és ez fehér porszerű kiválás formájában, koncentráltan jelentkezik a közeten. Bár a nyár folyamán nem volt jelen a kicsapódott só ezeken a felületeken, de az ősz bekövetkeztével, mikor hidegebb és nedvesebb lett a levegő, nagy területen kivált a só (12.a ábra).

**12. ábra a)** D falon, nyáron hátról átvizesedett felület sókivirágzást mutat ősszel  
**b)** Hiányzó fuga alatti mosott felület a C falon

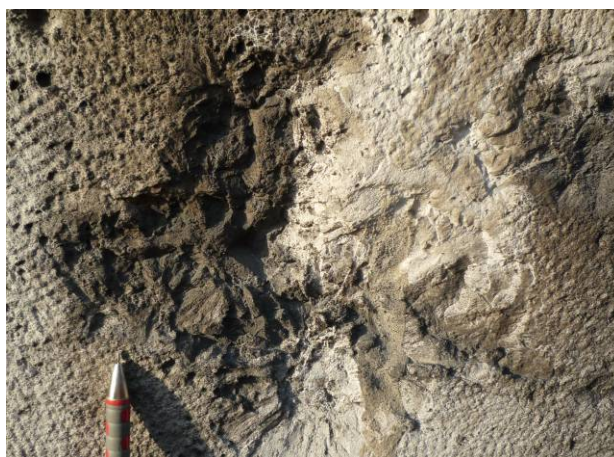
Az emberi tevékenység hatása hatványozottan érvényesül a falszakaszokon. A leglátványosabb a golyónyomok sorozata, melyek javarészt az '56-os forradalom harcainak nyomai (13. ábra). A korábbi restaurálások ellenére sok belövésnyom, golyónyom, kőzetcsorbulás látható, amelyek egy részét kisebb- nagyobb sikerrel megpróbálták kijavítani. A golyónyomokban sok esetben fekete gömbös kéreg alakult ki.

**13. ábra** Golyónyom a C falon

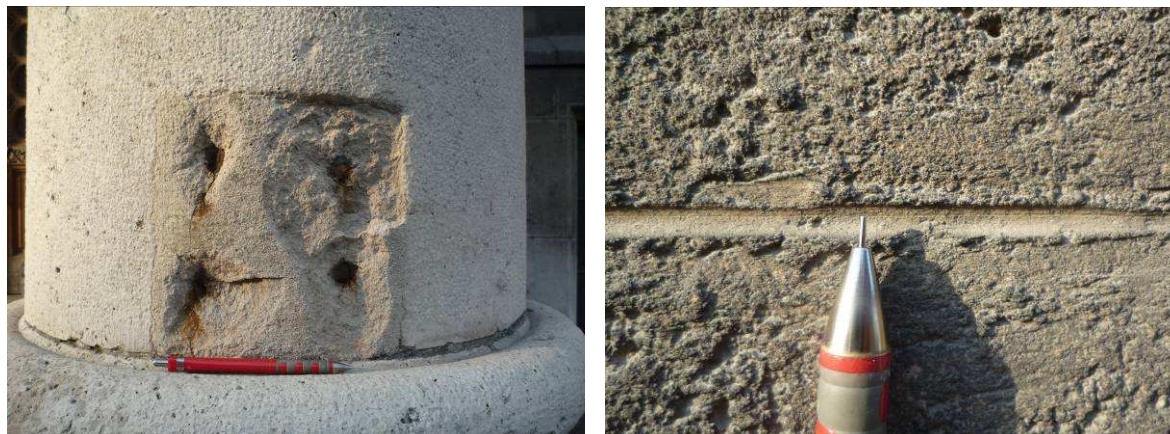
Egy-egy nagyobb károsodás javítása több esetben belső fémtüskével (nem rozsdamentes acél!) és valamilyen kőpótló anyaggal történt. A fémtüske korróziójának következtében a pótlás megtöredezett, kisebb-nagyobb darabok kiestek belőle, így láthatóvá váltak a fém tüskék (14.a ábra). A nagyobb

tönkrement kőzetblokkok esetében kőpótlást alkalmaztak. A kőpótlások egy része szakszerűtlen, nem veszi figyelembe az eredeti kőzet rétegzettségét.

**14. ábra a)** Fémtüskéről a rozsva lenyomta a pótlást **b)** Javított felületen a fuga helyét jelképesen jelző kihúzás az "A" falon

Fontosabb cementkikenéses és fugázásos javítások generációi különböztethetők meg. A fakószürke cementes korai javítás finom homokos, kicsit csillámos összetételű. A sötétebb szürke javítás frissebb, és nagyobb a cementtartalma is. Korszerűbbnek mondható tercites és még máig időálló javításokat is találhatunk. Ily módon nagyobb, több cm-es felületi hibákat, pórusokat, letöréseket javítottak, és helyenként fugahiányokat is pótoltak ezzel. A fugák kikenésénél általában kampós végű szerszámot alkalmaztak, amit végighúztak a még meg nem száradt fugázó anyagon (14.b ábra).

Látható, hogy a tömbök helyszíni javítására, pótlására sokféle eljárással próbálkoztak. Kivétel nélkül megállapítható, hogy valamennyi takarékoság és esztétika kompromisszuma. Tökéletes eredményt ilyen eszközökkel nem érhetünk el, ajánlott az egész kőelem cseréje, mely szakszerűbb, ugyanakkor költségesebb megoldás a fent említettekkel szemben.

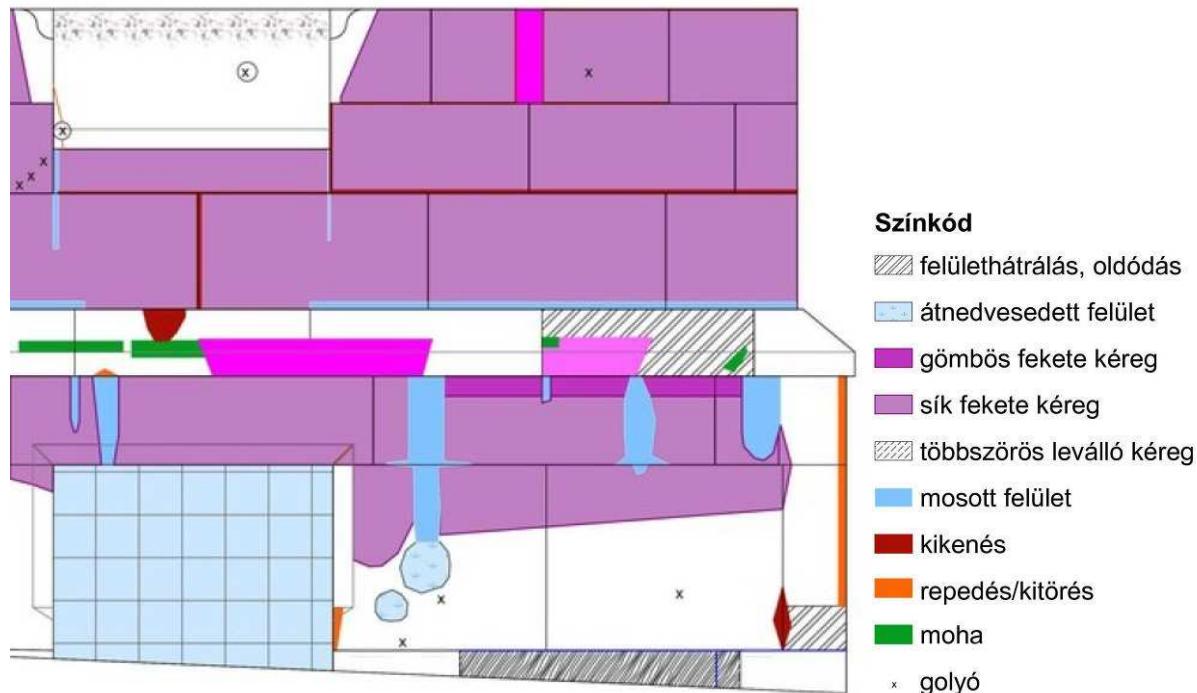
15. ábra C fal mállási térkép (részlet)

A 15. ábrán a „C” fal középső részletét bemutató rajzon, jól látható, hogy nagy területen alakult ki sík fekete kéreg (lila színnel jelölve). Ez azzal magyarázható, hogy a C fal déli tájolású, így alapvetően ez a falszakasz száraznak mondható a többihez képest, így itt könnyebben kialakul a fekete sík kéreg. A vízorr alatti védett területeken jelenik meg a fekete gömbös kéreg. A lábazati párkányokban kialakuló fugahiány és vízorr-csorbulás miatt a víz mossa az alattuk lévő kőzetfelületeket (15. ábra). A nedvebb kőfelületeken biológiai kolonizáció látható, így moha telepedett meg a kiugró lábazati párkány visszaoldott részein. Az ablak alatti kőpótlást valószínűleg helytelenül oldották meg, mert mellette nagy kőzetdarab hiányzik, kitört. A vizsgált falszakaszok mindegyike tükrözi az épület viharos történelmét, hiszen változó méretű és mélységű golyónyomokkal szabdalt.

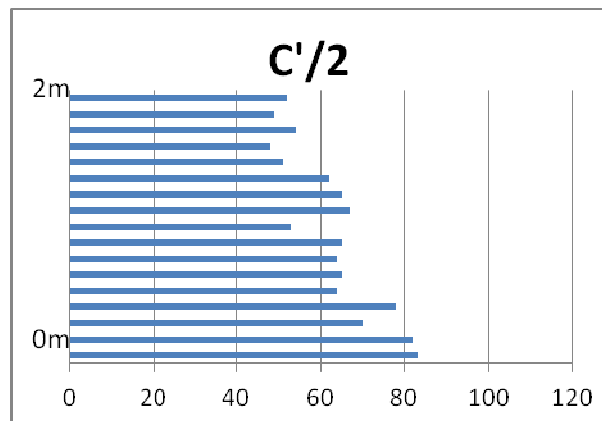
16. ábra Az „C'/2”-as szelvényben a talajszintől függőlegesen 2m-es falmagasságig (függőleges tengely) mért relatív nedvességi értékek (vízszintes tengely)

A mérések azt mutatták, hogy alulról felfelé haladva egyre kisebb nedvességi értékeket mértünk, ami azt mutatja, hogy az alsó köztömbök fokozottan ki vannak téve a csapóesőnek, míg felfelé egyre kevésbé lehet érezni ezt. A C/2 szelvény ábráján a vízzel alatti mért érték látványosan kiugrik a többi közül, mely a vízzel alatti részek magas nedvességtartalmára utal. A nap szárító hatása itt alig érvényesül.

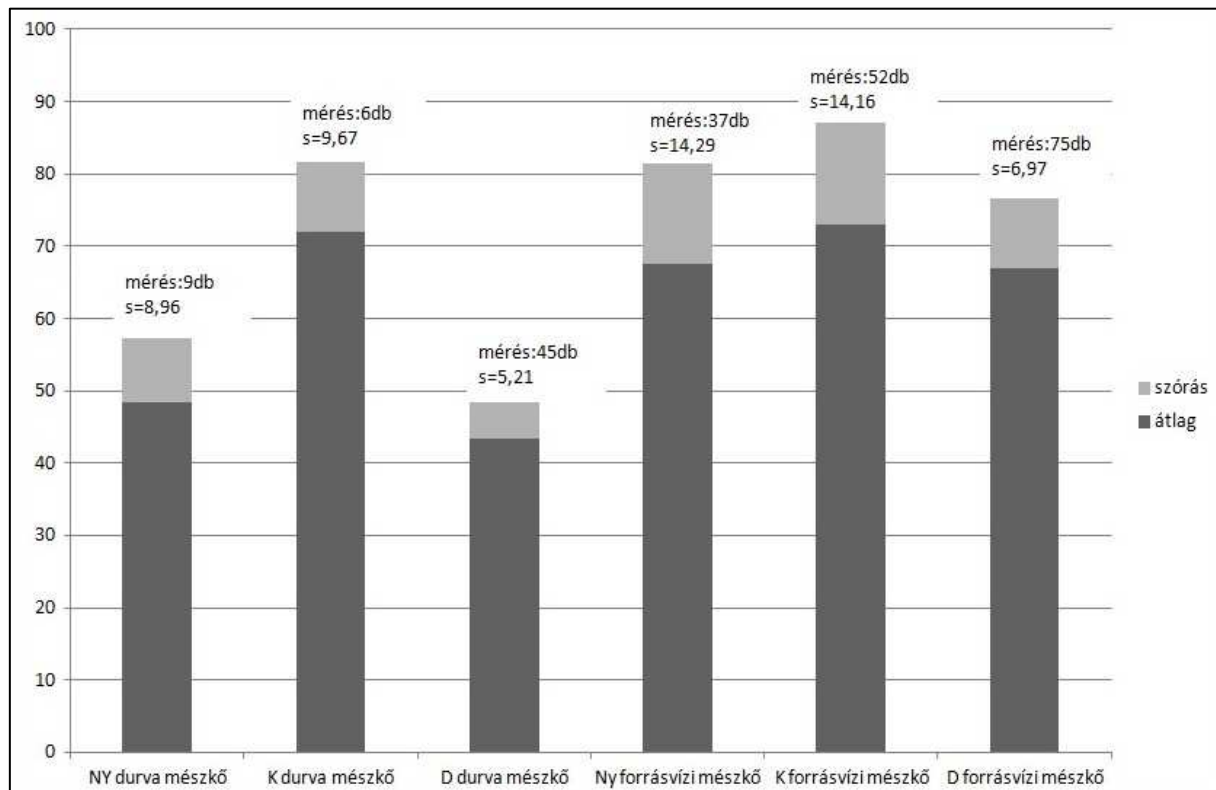
**17. ábra** Különböző tájolású falakon mért nedvességértékek átlagai a kétfajta kőzeten

A 17. ábra jól mutatja, hogy a déli oldalak sokkal jobban száradnak, mint a keleti tájolású falfelületek. A durva mészkőn mért értékeknek kisebb a szórása, mint a forrásvízi tömböknek. Ez azért lehetséges, mert a durva mészkőnek egyenletesebb a porozitása, a forrásvízi mészkő porozitásával szemben. A különböző elváltozások különböző mértékben veszik fel a nedvességet (18. ábra). A vizesedett felületek alatt a hátulról vizet kapó felületek értendők. Valamilyen belső használati okokból ezek a területek látványosan nedvesek, elszíneződtek, pár esetben só vált ki a felületükön. A fugákban és a vízorr alatt mért értékek szintén magasban megugranak. A fuga anyaga eltér a kőzet anyagától, mely több vizet vesz fel, de a kikent fugák értékei több esetben kisebbek lettek, mint a kőzeté. Ez a megállapítás a 18. ábra fuga sorában ábrázolt kiemelkedően magas szórás miatt mondható el. Ez szintén a sűrűségbeli és anyagösszetételben lévő különbségekkel magyarázható. A vízorr alatti részek szélről, naptól védett felületek. Itt a víz ezen okokból tovább marad meg.

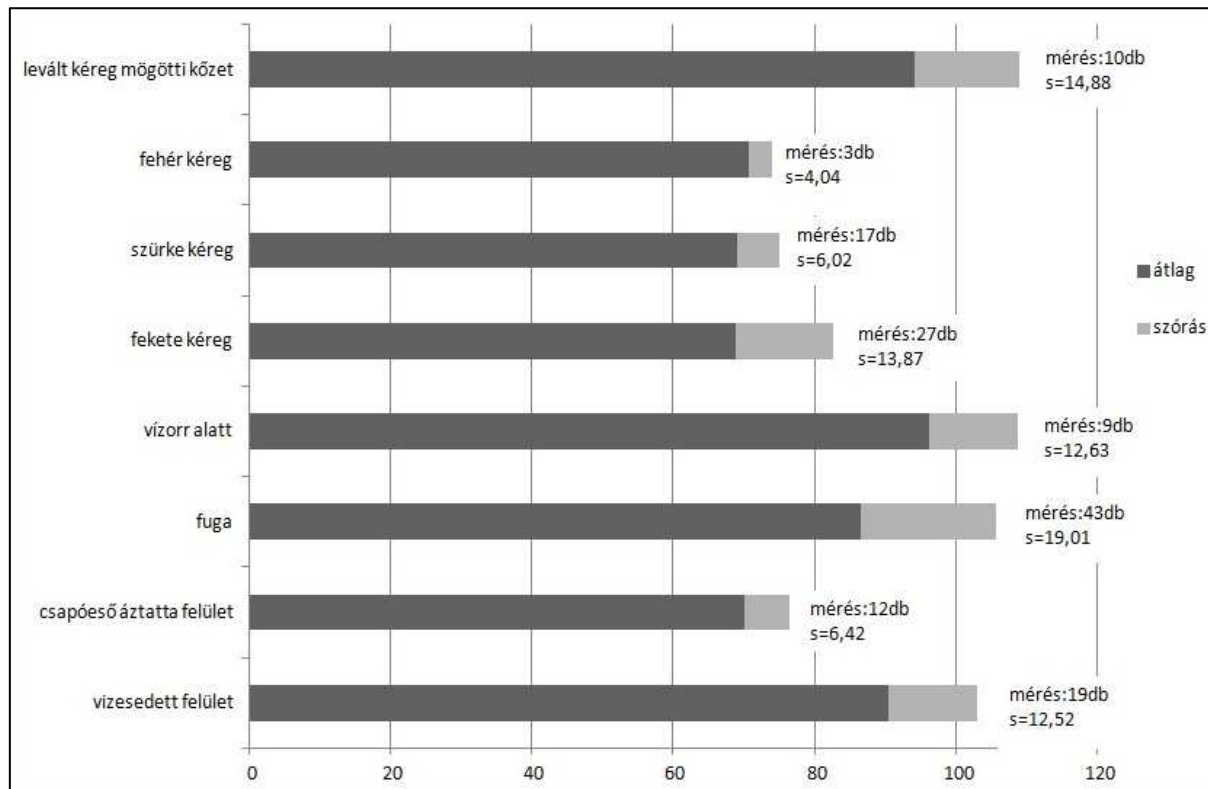
18. ábra Forrásvízi mészkő nedvesséérték-átlagai a különböző károsodott felületeken

Mivel a méréseket napos időben készültek (18-20°C), így a csapóeső áztatta felületek nem mutatnak nagy nedvességi értékeket, de az a mérésekből is kitűnt, hogy azokat a részeket egy-egy eső jól megáztatja. Ez az alsó körülbelül fél méteres zónára jellemző, ahol a kőzet anyagában, összetételében nem károsodott.

A különböző mállási kéregek tömöttebbek, mint az eredeti kőzet, mivel ezek sok esetben gipszet tartalmaznak. Ezért is látható a diagramban (18. ábra), hogy a három kéregfajtán felvett nedvességmérések értékei alacsonyabbak a többihez képest, de ezzel szemben a levált kéreg mögötti roncsolódott kőzet látványosan több vizet vesz fel környezetéből, ami felgyorsítja annak pusztulását.

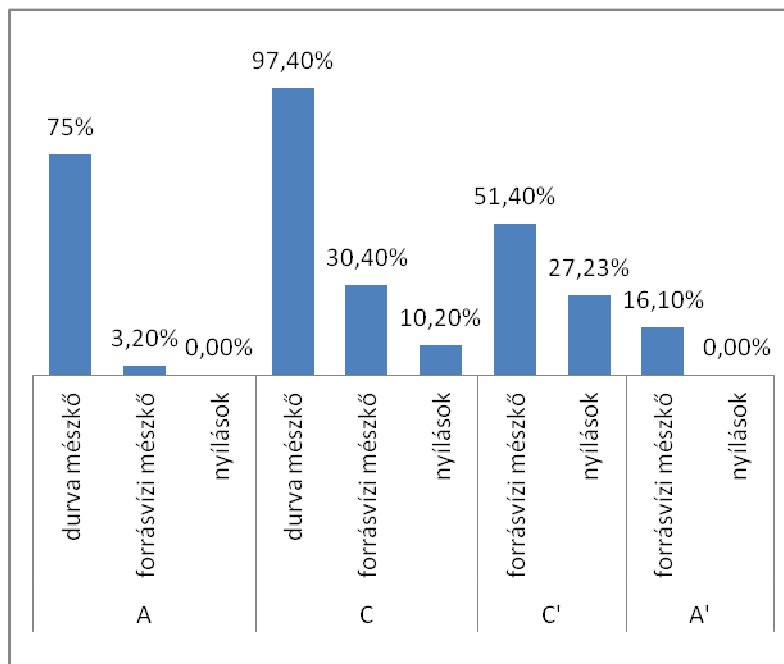
Az A,B,C,D falakon összesen 20,13 m<sup>2</sup> durva mészkő felületet vizsgálata során, 13,87 m<sup>2</sup> fekete kéreg van jelen, míg a 20,88 m<sup>2</sup>-en vizsgált forrásvízi mészkő területén mindössze 4,02 m<sup>2</sup> fekete kérgesedést lehetett megfigyelni. A durva mészkő tömbökön több fekete kéreg alakult ki, mint a forrásvízi tömbökön (21. ábra). Ez nemcsak a közet hajlama miatt alakult így, hanem a közetek elhelyezkedése is befolyásolja a kéreg kialakulását. Az édesvízi mészkövet az alsó, csapóesőnek kitett területeken alkalmazták, tehát a csapadék jobban éri, ami le tudja mosni a szennyeződések.

**21. ábra** Fekete kéreg kialakulása a déli tájolású falakon
