## Kulcs és Dunaszekcső csúszásveszélyes területeinek mozgása a 2013. évi Dunai árhullám idején

### Movement of landslides area in Kulcs and Dunaszekcső during the flood of Danube River in 2013

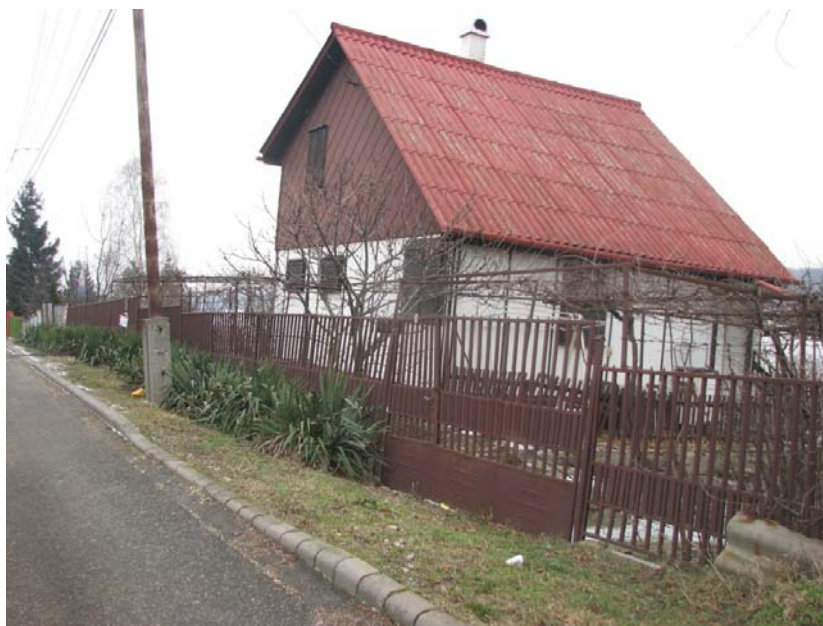
Az utóbbi idők legnagyobb kiterjedésű felszínmozgása 2011. január 17-én alakult ki: a viszonylag gyors éjszakai csúszás a domboldal Deák Ferenc u. É-i végétől a Hullám u. D-i végéig, mintegy 370 m hosszon következett be, a Deák Ferenc u. és a Duna közötti 130 m széles sávban. Épületek, utak, járdák, kerítések, vízelvezető folyókák károsodtak, több helyen elszakadtak a villanyvezetékek. A felszínen nagy tágasságú repedések alakultak ki. A lejtős felszínű domboldal altalaja a tömegének a hatására lefelé és kifelé elmozdult több deciméteres nagyságrendben. A felszínmozgás több mint 50 ingatlant érintett, közülük közel 20 életveszélyessé vált és később elbontásra került. (1. ábra)

**1. ábra.** Károsodott ház a Hullám utcában, a ferdülés mértéke kb. 8-10° (2011. január)

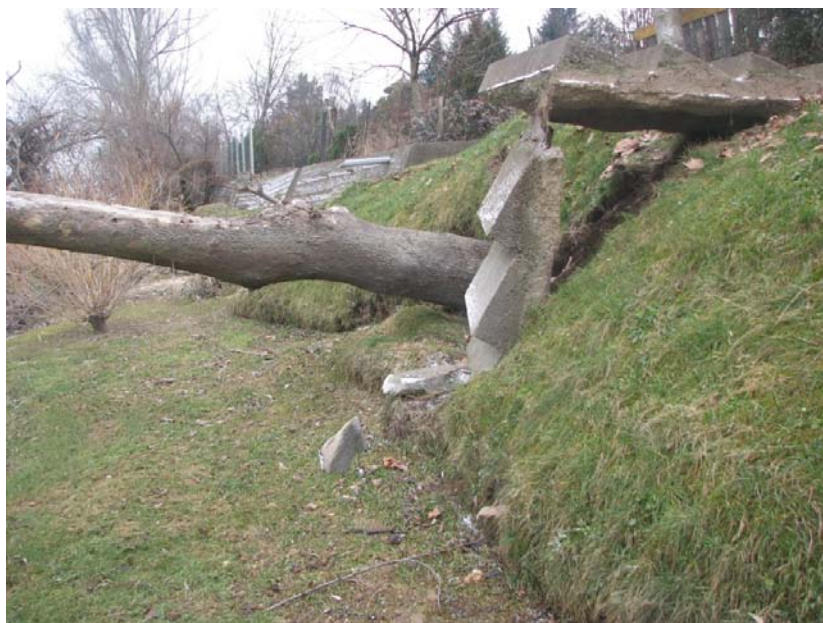
**2. ábra.** A kidőlt fák, az elmozdult lépcsők és a talaj felpúposodása megmutatja, hogy a tönkremenetel egy sík csúszólapon mentén jött létre (2011. január)

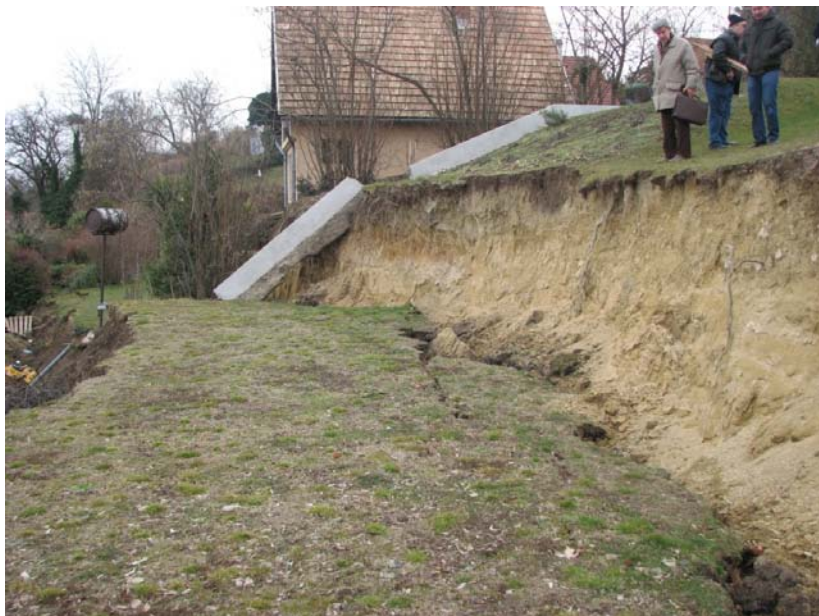
A másik mozgási helyszín a Hajóállomás mögötti, 330 m hosszú, 70 m széles meredek partfalas terület; a harmadik pedig a Dunasor É-i végénél, a Strandnál lévő, Sötér sétány alatti, 170 m hosszú és kb. 50 m széles domboldal-rész (3. ábra). Az ott bekövetkezett felszínközeli talajmozgások jellege, mechanizmusa a Deák F. u. – Hullám utcaihoz hasonló. A Vöröspart u. – Görbe utca környékén az elmozdulások egyenlőre nem jelentősek (maximálisan néhány centiméteresek). Méreteit tekintve a kulcsi földcsuszamlások a Magyarországon eddig bekövetkezett legnagyobbak közé sorolhatók.

**3. ábra.** A Sötér sétányon 2010. októberben közel 3 méteres függőleges elmozdulás keletkezett

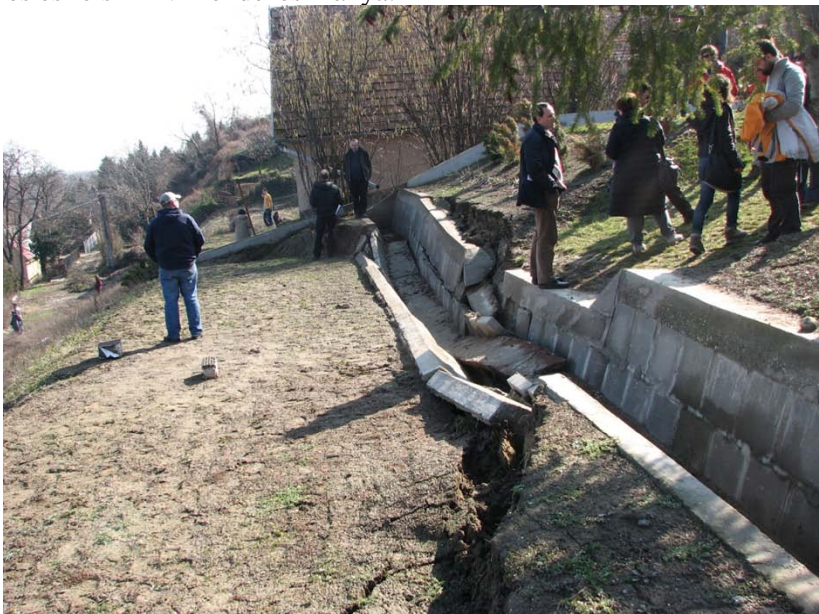
**4. ábra.** A műszakilag nem megfelelő „helyreállítást” követően 2013. februárban a korábbival megegyező helyen jelent meg a csúszólap felszíni kimetsződése

Megfontolandó, hogy a fenti felsorolásban szereplő okok közül négy az emberi (humán) tevékenység következménye. És ezt a helyzetet csak rontja a Sötér sétányon elkészült beavatkozás. Anyagi forrás hiányában csak az elmozdult földtömegben nőtt fákat irtották ki (nem kellett volna), valamint az elmozdult talajból visszaépítették a rézsú eredeti profilját, vagyis az elmozdult földtömeget tovább terheltek és éppen a csúszólap felső kimetsződésének vonalába építettek egy burkolt övárkot. Mindennek a következménye a 3. és a 4. ábra összehasonlításával jól szemléltethető: a további mozgások (2013. első felében) természetesen ugyanott alakultak ki, ahol korábban is, hisz állékonyság-javító beavatkozás nem történt. Időbeni lefolyásukat tekintve: az állékonyság-csökkentő beavatkozások idején a kedvezőbb időjárás (kevesebb csapadék) miatt a biztonsági tényező kissé 1 fölé emelkedett, de amint a

csapadékból származó víz lecsökkentette a csúszólapon a nyírószilárdságot, a mozgás újra kialakult (a biztonsági tényező kevéssel 1 alatti lett).

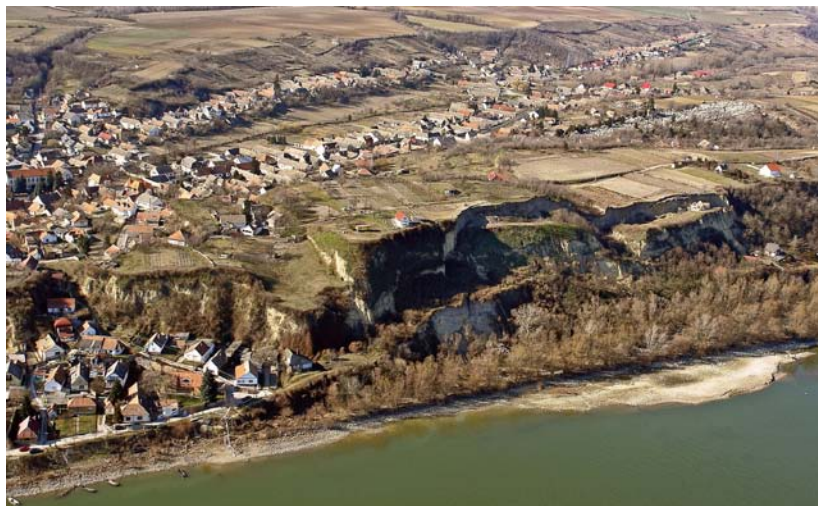
Ezeknek a magaspartoknak az évszázadok óta tartó lepusztulása ismert tény (Farkas 1982). A múlt század hetvenes éveiben előfordult mozgásokat követően átmenetileg nyugalomba került. 2007. év nyarán 200 métert meghaladó hosszúságban repedések alakultak ki a magaspart egy szakaszán a hegyek tetején. Már akkor kirajzolódott egy nagy kiterjedésű (kb. 5000 m<sup>2</sup>) és jelentős térfogatú (350000 m<sup>3</sup>) felszínmozgás, ami 2008. február 12-én következett be a leszakadt partfal-részletek 10-15 m-es függőleges és 100 m-t is meghaladó vízszintes elmozdulásával. A partfal előtti kb. 50 m széles, mélyen fekvő ártéri öntésterületet egy kőgát választja el a Duna vonalától. Ezen az ártéri területén 5-8 m mélyen, az alámetsző csúszólapnak a közel vízszintes alsó síkja mentén felszínközeli gyűrődések, a partközeli folyó-mederben pedig, kb. egy hektárnyi területű félsziget keletkezett. (5. ábra)

**5. ábra.** A dunaszekcsői Várhegy és Szent János-hegy madártávlatból a károsodás után, 2008. márciusban (Kaszás 2011)

A partfal előtti lakott terület rész egy korábbi leszakadt „lepény”-re, illetve törmelékletőnek tekinthető leszakadt partfalra épült. A károsodás után készült vizsgálatok (Kaszás 2009) szerint elsősorban ennek a földtömegnek a vízháztartása, illetve a dunai árvíz visszaduzzasztó hatása okozhatta a lábvonali elmozdulást, amely felgyorsította a korábban már megmozdult földtömeg mozgását és végül a tönkremenetelt okozta.
