## A 2013. évi dunai árhullám néhány tanulsága Mohács példáján

### The lessons learnt from the 2013 Danube flood in Mohács

Mecsi József

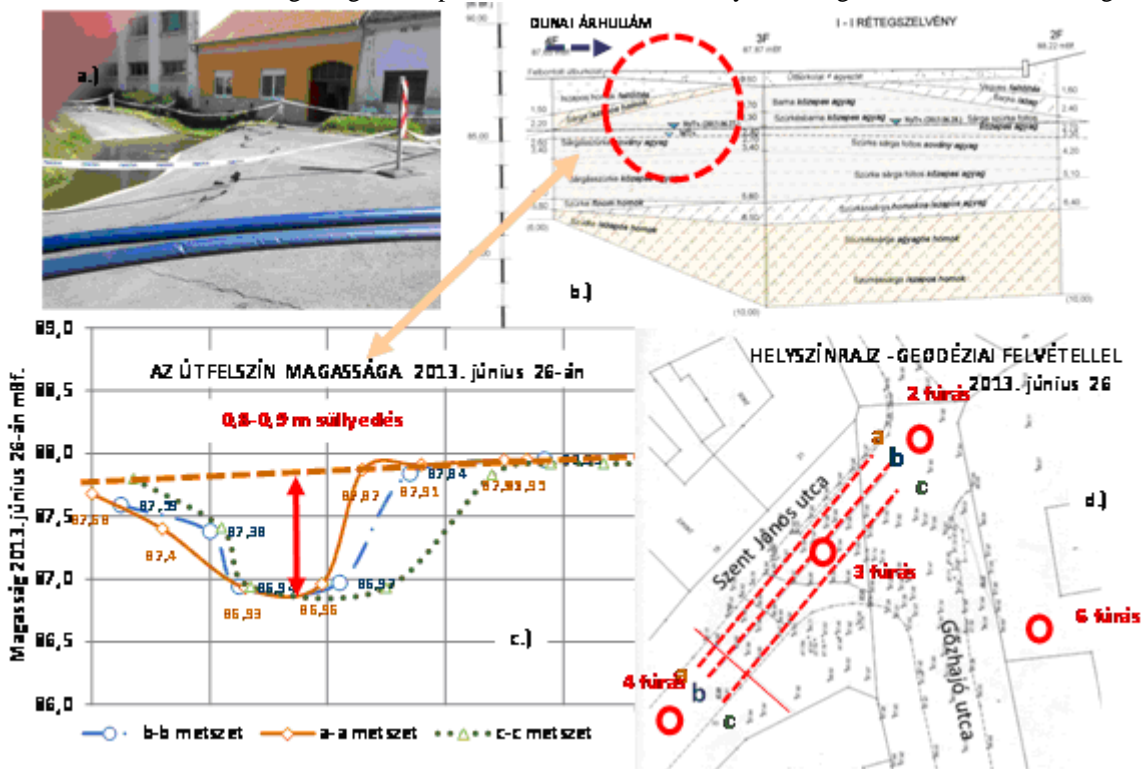
2. ábra. A kialakult károsodás fényképe, helyszínrajzi helyzete, metszete és a talaj rétegszelvénye. (The resulting damage photography of the road surface, layout position, cross section with the soil layers.)

A 2. számú ábra mutatja be általánosságban a károsodást a 2013. év június 24-i fényképen, továbbá a károsodást követően készített geodéziai helyszínrajzon bejelölt terepszintű illetve burkolatszintű magassági adatokkal.

Az útburkolat radikális lerogyása, a talaj-alátámasztás hiánya miatt, és nem az altalaj összenyomódása-roskadása miatt következett be.

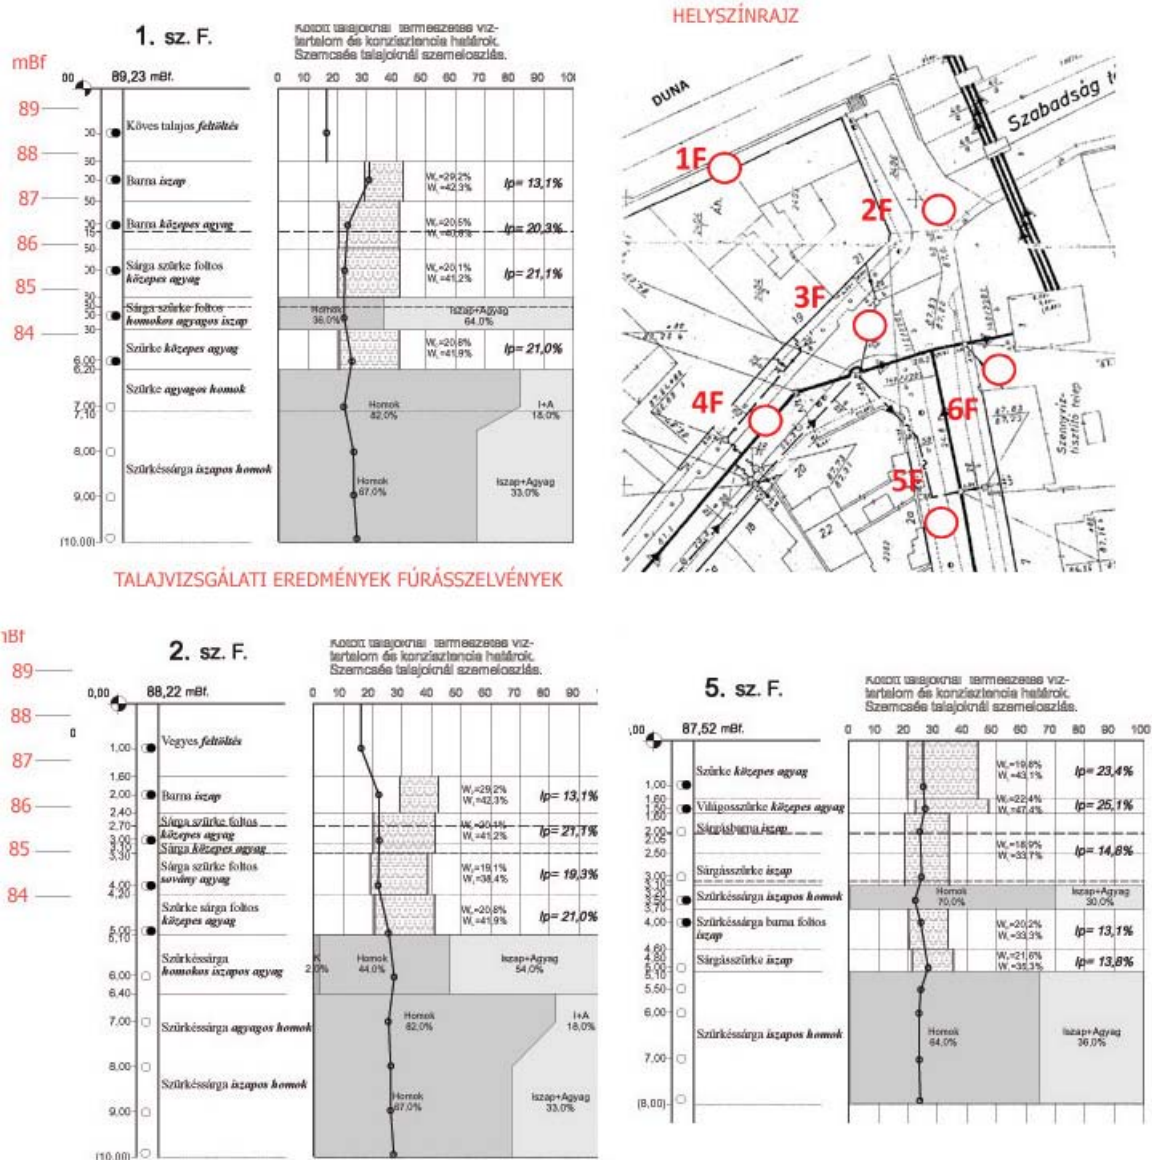
3. ábra. A vizsgált területen végzett talajfeltárások szelvényei. (GEO LINEA Kft és GEO STAT Kft.adatai alapján.(The soil boring logs with laboratory investigations) (By Geo Stat Ltd and GEO Linea Ltd.)

Az 5,7-6,2 mélységű homokrétet változó összetételű agyagrétegek fedik, mintegy „agyagdombot” képezve. Az 1. ábrán jobb felső részén bemutatott I-I számú rétegszelvény jól mutatja a fedő agyagréteg térbeli vastagsági méreteit.

Az agyagréteg vastagsága a Szent János utca 19. szám előtti részen 6 m vastag, de tőle 17 m-re eltávolodva északnyugati irányba már csupán 2,9 m, azaz az agyagfelszín esése az 15%-os nagyságrendű.

Az így kialakult „agyagfelszínű medencét” rendkívül kedvezőtlen, megfolyósodásra hajlamos homokrétet és feltöltés töltötte fel.

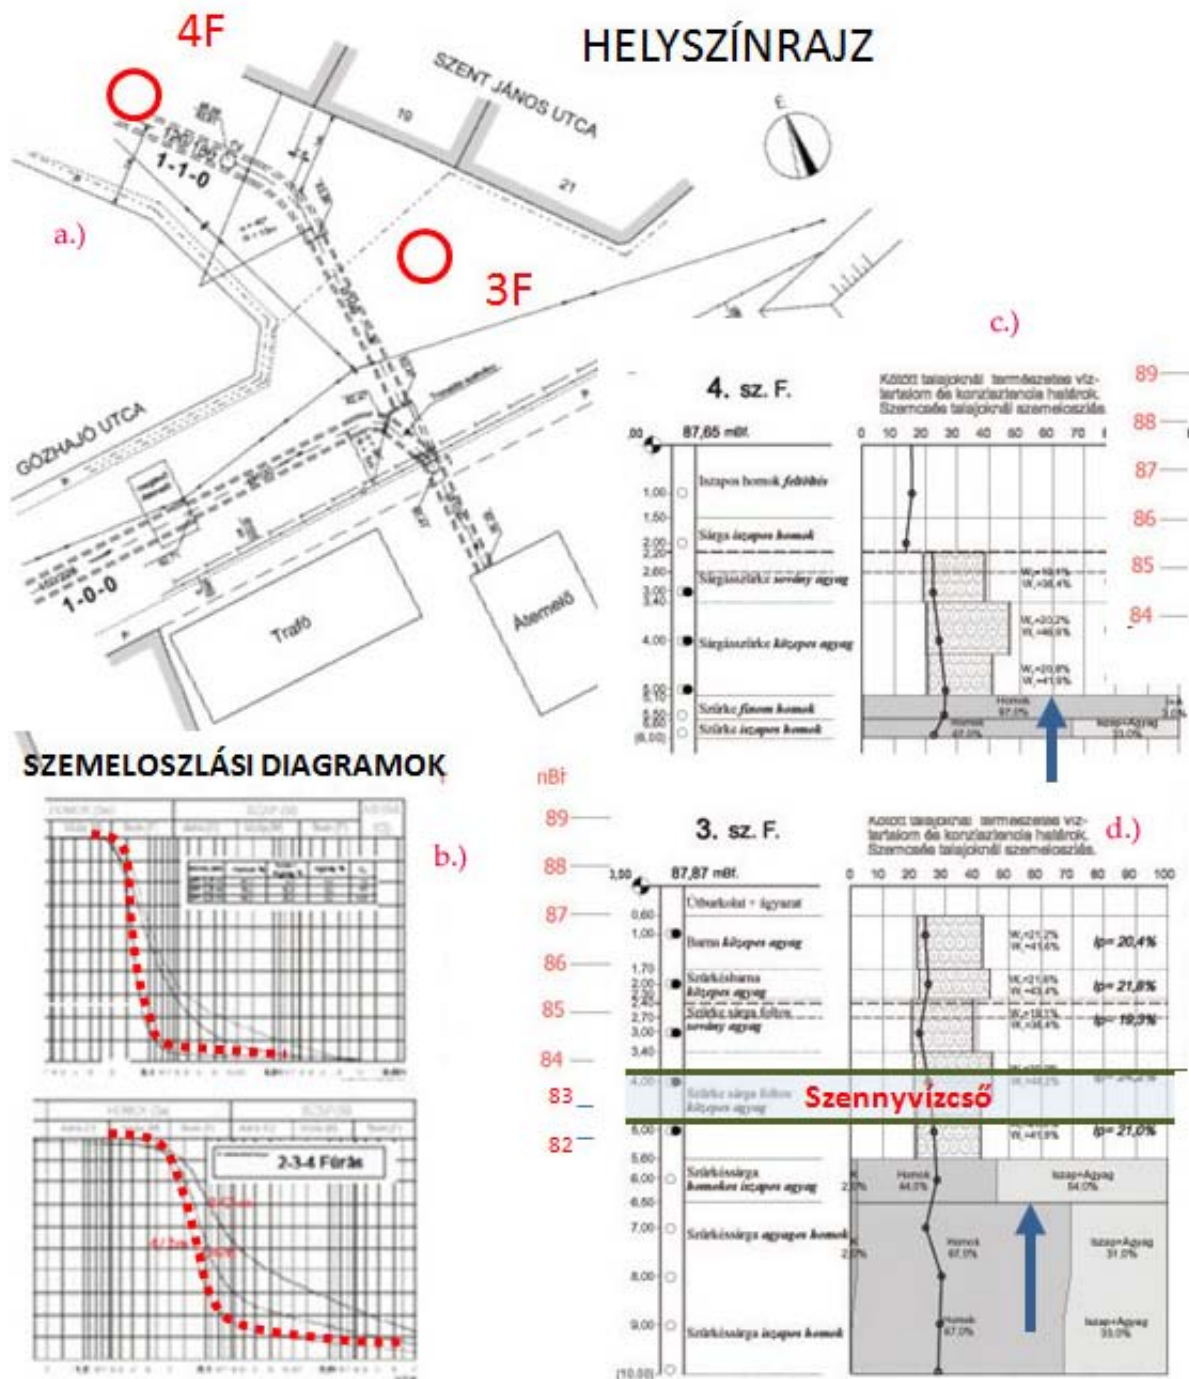
Jól mutatja a réteg megfolyósodási hajlamát a szemeloszlási diagram meredeksége. A 4. számú fúrás 2 m mélységű talajmintájának szemeloszlási diagramja rendkívül meredek (Lásd 4. ábra alsó részén külön is kiemelve.)

A homokrétet szűk öt századmilliméter eltérésű szemcseméretű alkotórészei a teljes halmazban 70%-ot képviselnek, azaz a talaj egyszemcsés, ami rendkívüli megfolyósodási hajlamra utal. Az egyenleteket sorszámmal el kell látni (lásd a mellékelt példát).

4. ábra. A vizsgált területen végzett talajfeltárások szelvényei. (GEO LINEA Kft és GEO STAT Kft. adatai alapján. (The soil boring logs with laboratory investigations . (By Geo Stat Ltd and GEO Linea Ltd.)

A 4. számú ábra jobb felső része mutatja be helyszínrajzilag a terület nagyobb szennyvíz csatorna hálózatát. Az 1 m átmérőjű csatorna fenékmélysége 82,4 mBf szinten volt.

Az árhullám levonulása után készített szakvélemény alapján feltételezhető volt, és később a helyreállítások után be is bizonyosodott, hogy a viszonylag nagy mélységben lévő és nagyobb szelvényű betonanyagú csatorna meghibásodása játszotta a fő szerepet a kialakult károsodásban, mert lehetőséget adott, hogy a rendkívüli árhullám víznyomása miatt megsérült csatorna elvezesse a megfolyósodott talajt, a víznyomás nagyobb kimossa a talajt az épület alapjai alól.

A talajjal kevert víz a sérült csatornán keresztül a városi szennyvíz végátemelőbe ömlött. A városi szennyvízátemelő szükséges kapacitáson való működtetése ellehetetlenült. A csatornát a kivitelező feltárta, a sérüléseket kijavította, a kedvezőbb feltöltési anyaggal, talaj javításával és megfelelő tömörítésével biztosította, hogy elkerülhető legyen a hasonló jellegű károsodás kialakulhatósága.

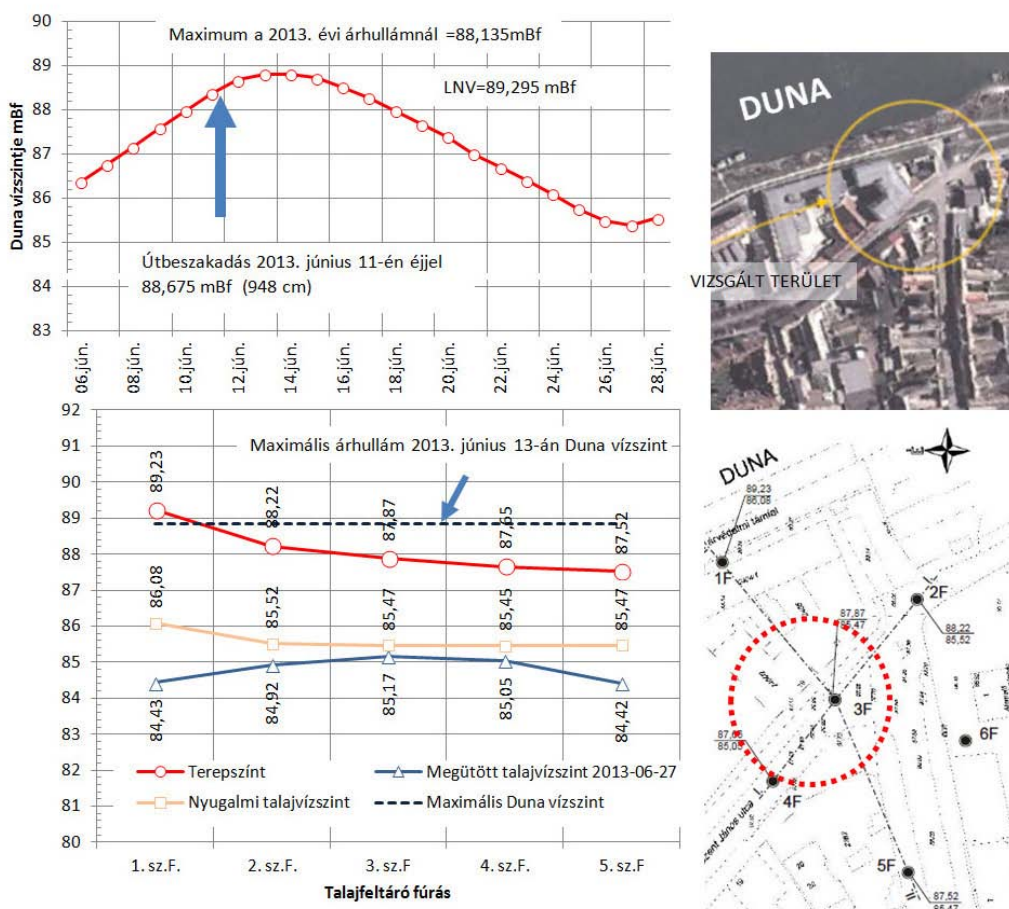
A 6. számú ábra jobb felső része mutatja be az árhullám magasságait az idő függvényében, míg az ábra alsó részén a talajfeltáró fúrások talajvízszint megfigyelési abszolút magassági adatait ábrázoltuk, és feltüntettük a terepszintek magasságait is.

Két héttel az árhullám elvonulása után a megütött talajvízszint a terepszint alatt 2,7-3,1 m mélységek között volt, a Dunához közeli 1. sz. fúrásban pedig 4,6 m. A nyugalmi talajvízszint 0,6-1,0 m-rel megemelkedett a fúrásokban a megütött vízszintekhez képest.

A megfigyelt adatok is érzékeltetik, hogy a felszínhez közeli rétegekből a vízhozáfolyás jelentősebb, míg a károsodás közeli fúrásban a talaj vízzáróbb tulajdonságú. Összefoglalva megállapítható, hogy a talajréteg most megismert felépítésével összhangban a talajvíz-áramlási, víznyomási adatok kedvezőtlenek az árhullám növekedési szakaszában. A talajvíz nyomása jelentősebb lehet, az alsó vízvezető homokréteg miatt a talajban lévő csővezetékekre egyenlőtlen és jelentős, kedvezőtlen felfelé irányuló nyomás hatott.

6. ábra. A Duna megfigyelt vízszintje az árhullámnál, és a talajvíz szintjeinek alakulása az árhullám levonulása után. (Observed water level of the Danube after the flood and the ground water levels at the boring logs)
