URBANIZÁCIÓS HATÁSOKAT FIGYELEMBE VEVŐ VÍZMÉRLEGSZÁMÍTÁS KÖBÁNYA TÉRSÉGÉBEN

Jobbágy Réka

BME, Építőmérnöki Kar

Összefoglalás: Az urbanizációs hatásokat figyelembe vevő vízmérlegszámítást a budai Várhegyre dolgozták ki, majd más területekre is alkalmazták, például a Rózsadombra, Egerre, Pécsre. Jelen cikkben Kőbánya egy területére elkészített számítást mutatok be, feldolgozva a térség földtani, és vízföldtani viszonyait is.

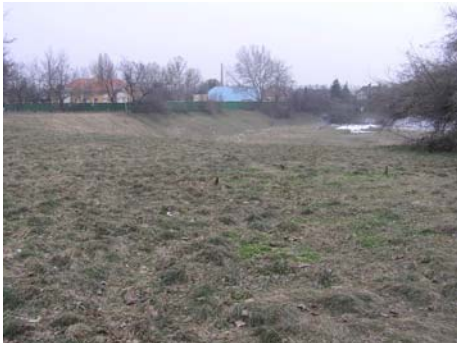
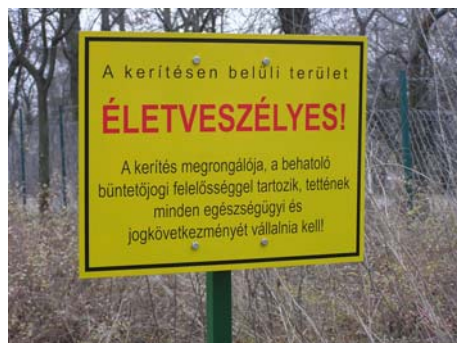
3-4. kép
Biztonsági
okokból
elkerített
rész az
Óhegy
parkban

A területen időről-időre előfordultak pincebeszakadások, és sajnálatos módon már halálos baleset is történt. A mélyművelés vágatainak egy része rosszul telepített, gyenge főtéjű, aminek következtében történő omlások veszélyeztetik a meglévő épületek állagát, valamint gondot okoznak a mély- és magasépítési munkálatoknál egyaránt. Ilyen terület látható a 3. és 4. képen.

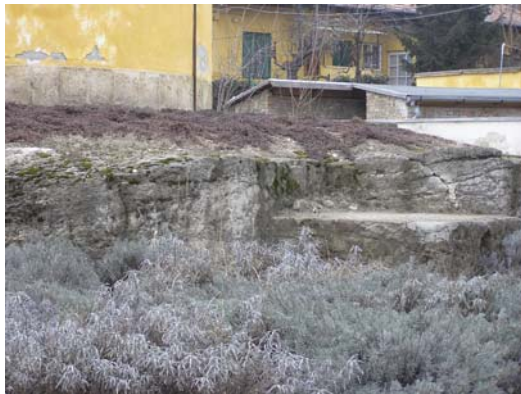
5. kép Mészkő megjelenése a felszínen (Kápolna tér)

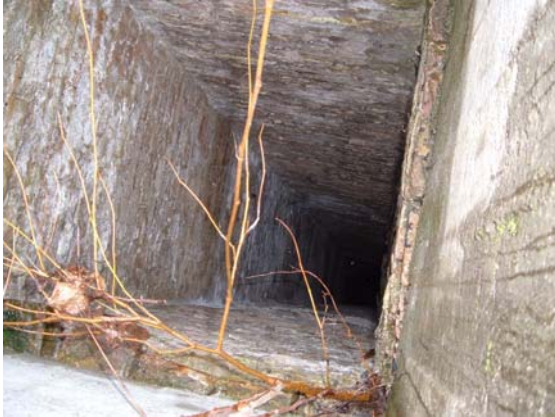
6. kép Szellőzőkürtő az Előd utcában

pincerendszer jelentős része. A Harmat utcában, a Bebek út Előd köz közötti terület beépítetlen. Itt tucat-számra láthatók ezek a szellőző kürtők. A háborúk idején a folyosók óvóhelyül szolgáltak a helyi lakosok számára, és a második világháborúban a nagyobb termekbe hadiüzemeket is telepítettek.

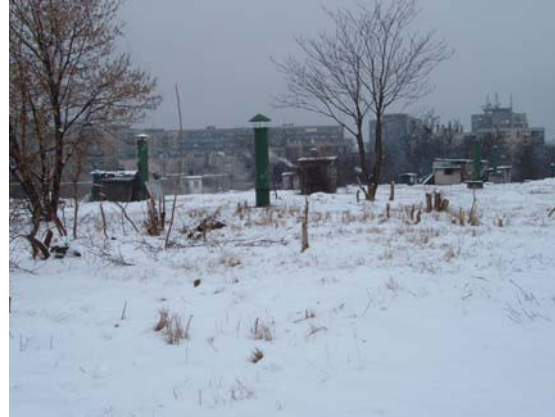
7. kép Szellőzőnyílások (Előd utca - Bebek utca)

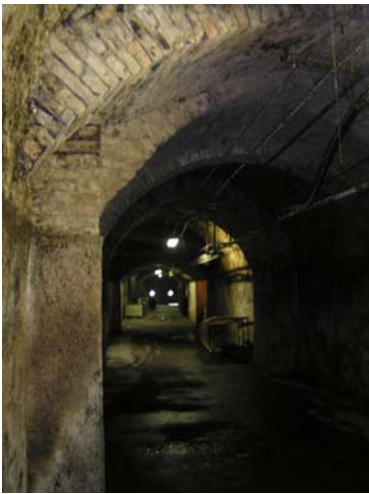
8. kép Téglafalazattal, boltívvvel megerősített járat villanyvilágítással (Éles sarok)

A vágatok megerősítése különböző technikákkal történt. A főtéket téglafalazással, helyenként tégláival, téglá- illetve beton idomkövekkel, monolit betonból készített

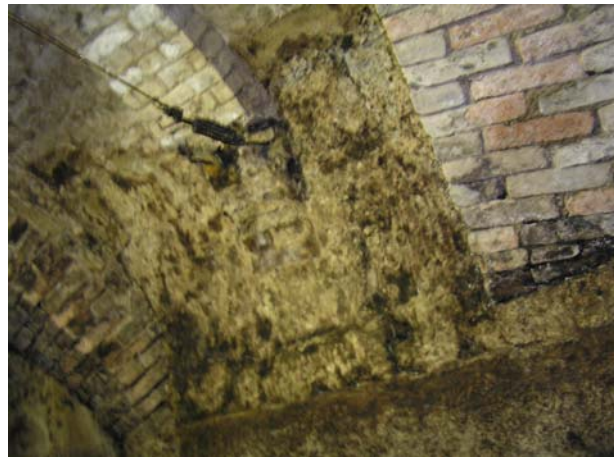
9. kép Durva mészkő- és téglaboltozat (Éles sarok)

boltozattal erősítették meg (9. kép). Az oldalfalak esetében részleges kifalazást, téglavagy beton burkolatot alkalmaztak (FŐMTERV 1992).
