ÁLLAPOTFELVÉTEL A KELETI PÁLYAUDVAR LOTZ TERMÉNEK RESTAURÁLÁSI TERVÉHEZ

1. Bevezetés

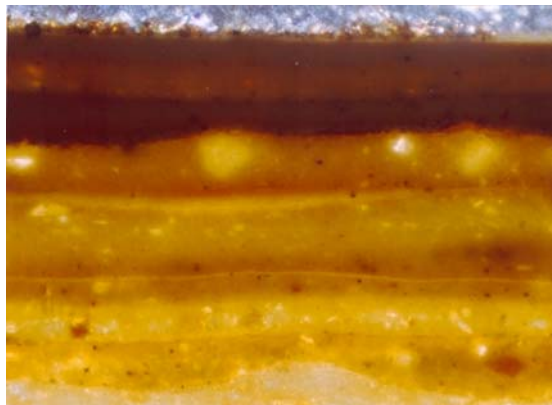
**4. ábra. 10. minta rétegcsiszolata,
nagyítás: 100x**

A csiszolati mintákban több, egymást követő festék generációt és az ezekhez tartozó alapozó réteget lehetett megkülönböztetni. A vakolat feletti festék rétegek teljes vastagsága 0,8 – 0,9 mm (4. ábra).

Az alsó generáció közvetlen a vakolat felett található. Ennek átlagos rétegvastagsága 0,05 mm-es. Erősen rongált, lepusztult felületű. A pigment réteg igazából alig felismerhető rajta vagy teljesen hiányzik.

A második rétegcsoporthoz egy 0,08 – 0,1 mm-es alapozó réteg és egy 0,08 – 0,1 mm-es pigment réteg alkotja. Az alapozó réteg igen finom szemszerkezetű, ezred mm alatti alkotókból, ritkán század mm-es alkotókból áll, szürkés, kissé halvány krémszínű. A pigment réteg barnás elszíneződésű, elmosódó határvonalú zóna. Valószínűleg a festék anyag utólagosan átdiffundált a fedő és az alapozó rétegekbe is. Középvonalában egy határozott 0,01 mm-es zóna figyelhető meg.

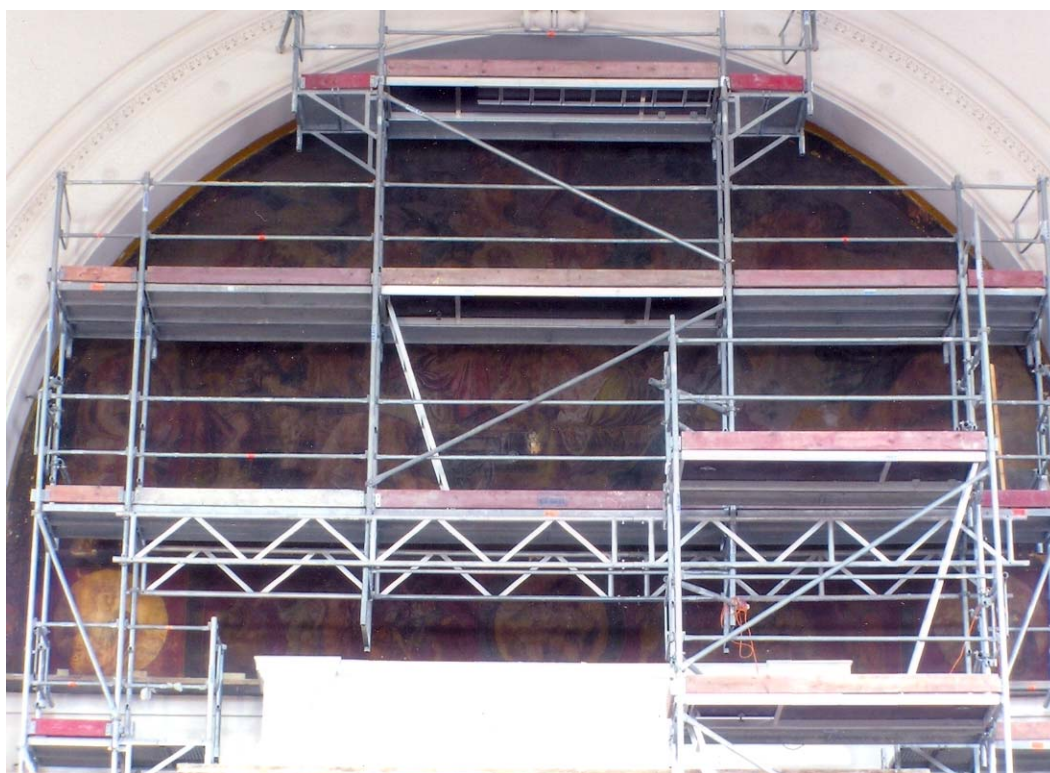
6. ábra. A központi Than Mór secco restaurálás előtti, átvételi állapotában

Az állapotfelvétel eredményeinek felhasználásával elkészültek a restaurálási tervek, majd megvalósultak a restaurálási feladatok. 2004-ben, a felújításra szánt néhány hónapos határidő betartása csak úgy volt lehetséges, hogy a kilenc falikép felújításának kivitelezését önálló restaurátor csoportokra bízták, egy felelős restaurátor szakmai irányításával. A központi Than Mór seccot (címe: A vasút allegóriája) restaurálás előtti átvételi állapotában, valamint a restaurátori terv eredeti vázlatoknak megfelelő megvalósulását a 6. és 7. ábrán mutatjuk be.

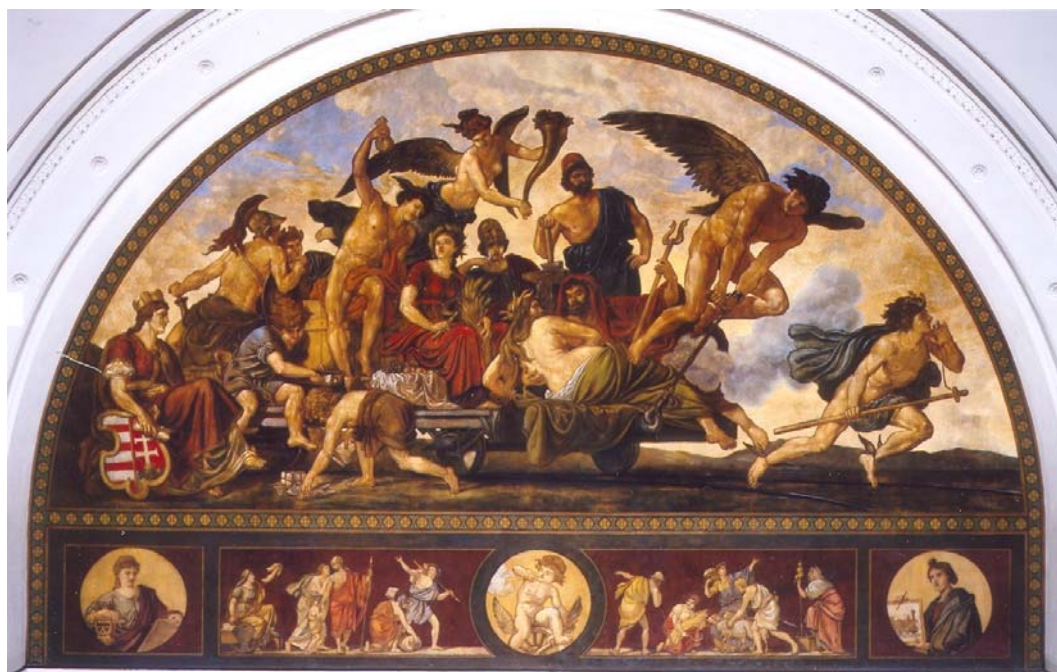
7. ábra. A központi Than Mór secco restaurálás utáni, kész állapotában
