AZ ORSZÁGHÁZ HOMLOKZATÁT ÉS A CITADELLÁT ALKOTÓ DURVA MÉSZKÖVEK SZÖVETÉNEK HATÁSA IDŐÁLLÓSÁGUKRA

Török Ákos

Összefoglalás: Az Országház és a Citadella falait három durva mészkő típus alkotja. A beépített durva mészkő változatok környezeti hatásokra kialakuló változását, mállását mutatja be a cikk. Az elváltozások különböző formáit és az azokhoz köthető fizikai változásokat mutatja be a cikk. Mindezek mérésére helyszíni mintázás mellett ultrahang terjedési sebesség mérést és mikro-fúrásos módszert is alkalmaztunk. Az eredményeket összevetettük bányából származó üde kőzetminták értékeivel. A vizsgálatok igazolták, hogy a mészkő tönkremenetele elsősorban mállási kérgék képződéséhez és leválásához köthető. A mállási kéreg zónában a porozitás csökken, míg ez alatt relatíve megnő. A finom szemű mészkő változat jóval hajlamosabb a mállási kéreg kialakulására és kevésbé időtálló.

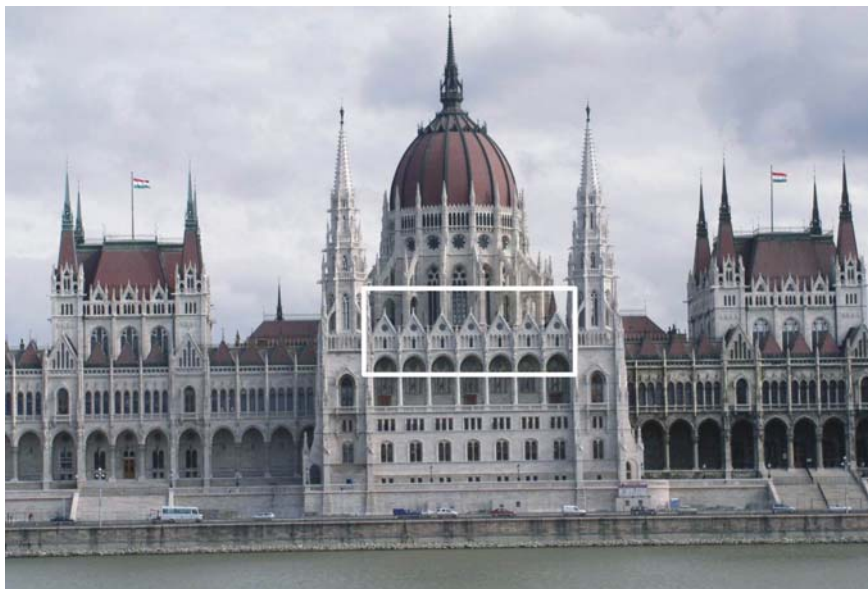
1.ábra. Az Országház homlokzata a vizsgált homlokzati szakasszal.

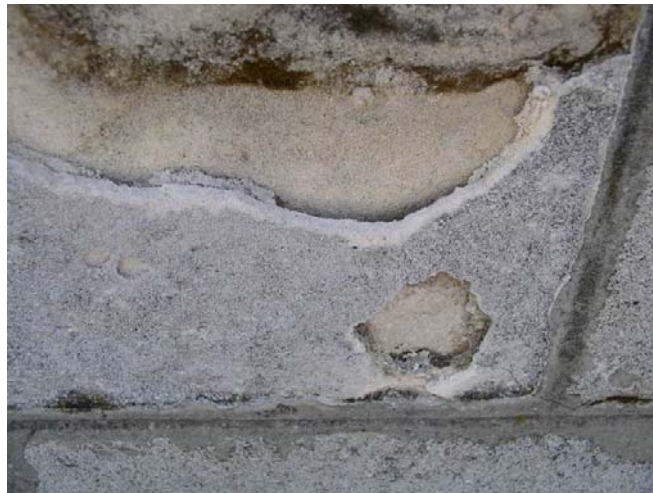
3.ábra. Világos vastag mállási kéreg (Citadella)

A leggyakoribb megfigyelt mállási jelenség a mállási kéreg képződés. Összhangban a korábbi vizsgálatokkal (Török 2002a, Török 2003b, Török & Rozgonyi 2004, Hüpers et al. 2005, Török 2005b) két típusú világos mállási kéreg ismerhető fel. A vastag világos kéreg, amely néhány millimétertől akár centiméteres vastagságot is elérhet (3. ábra), és a vékony mm-es világos mállási kéreg. Ez utóbbi inkább a finomszemű kőzetváltozatra jellemző. A sötét színű mállási kéregket általában az esőtől védett falfelületeken figyelhetjük meg. Ezek a sötét/fekete mállási kéreg részben magukba olvasztják a leülepedő porszemcséket, amelyet a korábbi optikai mikroszkópos (Török 2002a) és elektronmikroszkópos (Smith et al. 2003, Török & Rozgonyi 2004) vizsgálatok is igazoltak. A gömbös fekete mállási kéreg akár 2 cm-es vastagságot is elérhet és védett párkányok vagy díszítő köelemek alatt találjuk meg. A másik fekete kéreg változat a sík kéreg, amely követi a kőzet felületét. Ez akár függőleges falfelületeken is megjelenhet és ott jellemző, ahol a kőzet felület részben érheti a csapadék, ezáltal kevés nedvesség mellett porszemcsék is juthatnak a felületre.

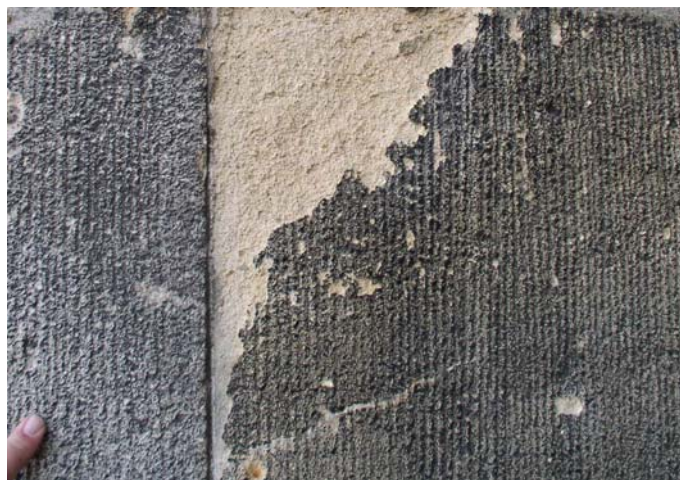
4.ábra. Fekete, részben leváló mállási kéreg (Országház)

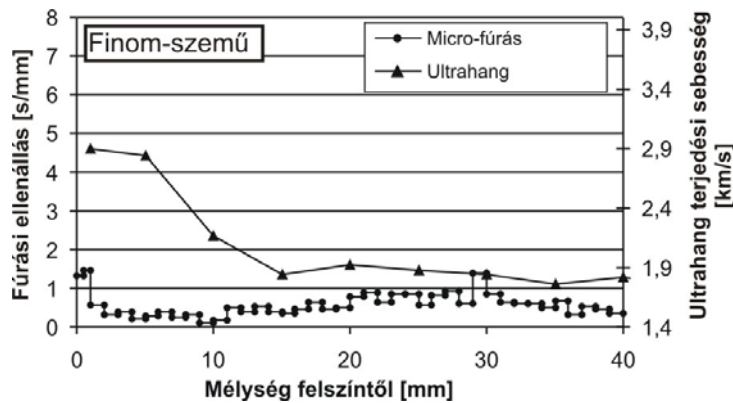
6.ábra. A finom-szemű mészkő és a mállási kéreg mikro-fúrási ellenállása és ultrahang terjedési sebessége.

A finom-szemű mészkövön kialakult mállási kéreg porozitása és póruseloszlása a külső mállási zónától befelé haladva jelentős változást mutat. A kéreg zónájában 34,6%-os, míg a kéreg alatt 4 cm-rel ennél közel 6%-kal nagyobb porozitást mértünk. A póruseloszlás is különbözik, a felszíntől távolodva nő a pórusméret (5. ábra). A néhány milliméter vastag kéreg jelenlétét a mikro-fúrási ellenállás és az ultrahang terjedési sebesség csökkenése és az is igazolja (6. ábra).

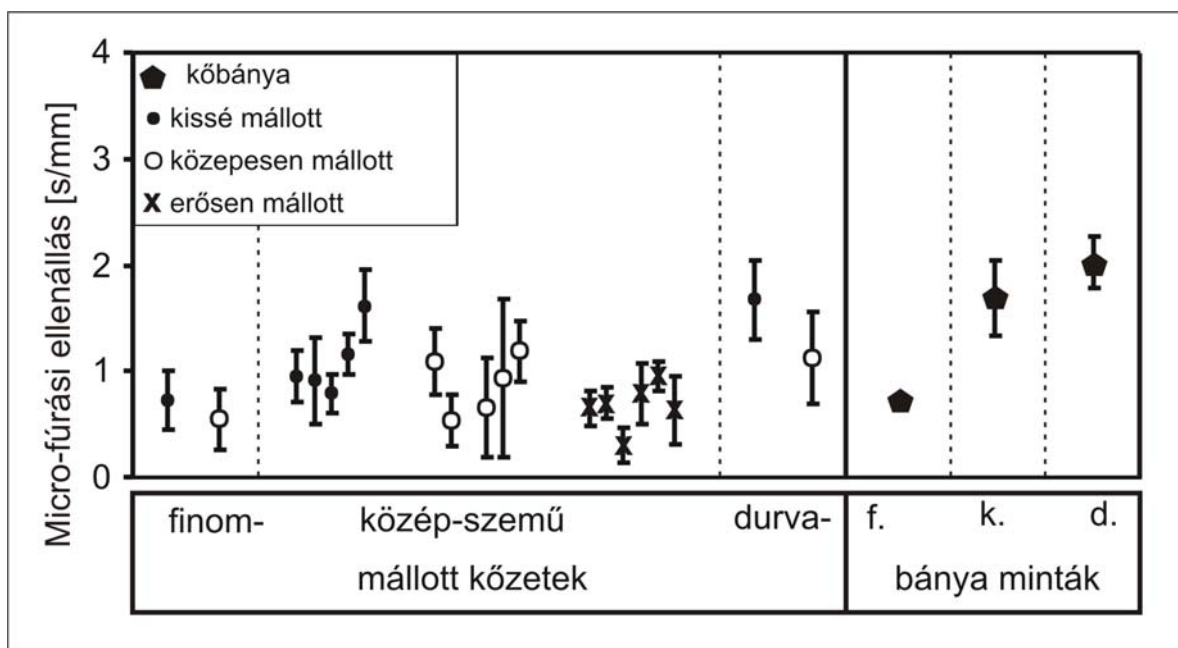
Ha a sóskúti bányából származó mintákon mért eredményeket hasonlítjuk össze a mállott falból fúr mintákon mért eredményekkel azt láthatjuk, hogy a bányából származó kőzetekhez képest a mállott kőzetek kisebb fúrási ellenállási értékeket adnak, amely értékek még tovább bonthatók a jelentősen és a kevésbé mállott kőzetblokkok szerint (11. ábra).

11.ábra. A mállott és a sóskúti bányából származó üde kőzettípusok mikro-fúrási ellenállása (f.: finom-, k.: közép-, d.: durva-szemű)
