A székesfehérvári Magyar Király Szálló kőzetdiagnosztikai vizsgálata a légszennyezés függvényében

ÖSSZEFOGLALÁS: Székesfehérvár belvárosában, a sétálóutca elején található a 19. század elején épült Magyar Király Szálló. Az egyemeletes, korai klasszicista műemlék épület feltehetőleg Pollack Mihály tervei alapján készült. Az 1870-es évek elejétől szállodaként működött, jelenleg felújítják, ami lehetőséget biztosított a kőzetdiagnosztikai vizsgálatokra. Az 1947 óta csak kisebb felújításokon áteső épület erkélyének durva mészkő kőanyagát elemzi a cikk, kitérve a környezeti hatásokra, amelyek közül főleg a kőzetekben a légszennyezettség hatására végbemenő változásokat vizsgálja. Az épület történetének kereteit felhasználva a diagnosztikai vizsgálatok közül a mállási jelenségek feltérképezése mellett helyszíni roncsolásmentes vizsgálatok készültek. Az erkély korlát kőballusztereinek állapotát Schmidt-kalapács és Duroszkóp segítségével, víztartalmát pedig helyszíni nedvességméréssel lehetett megállapítani. A laboratóriumi elemzések alapján (csiszolatok polarizációs mikroszkópiája, röntgen diffrakció, derivatográf) a kőanyag összetételét, valamint a környezeti hatások hatására bekövetkező

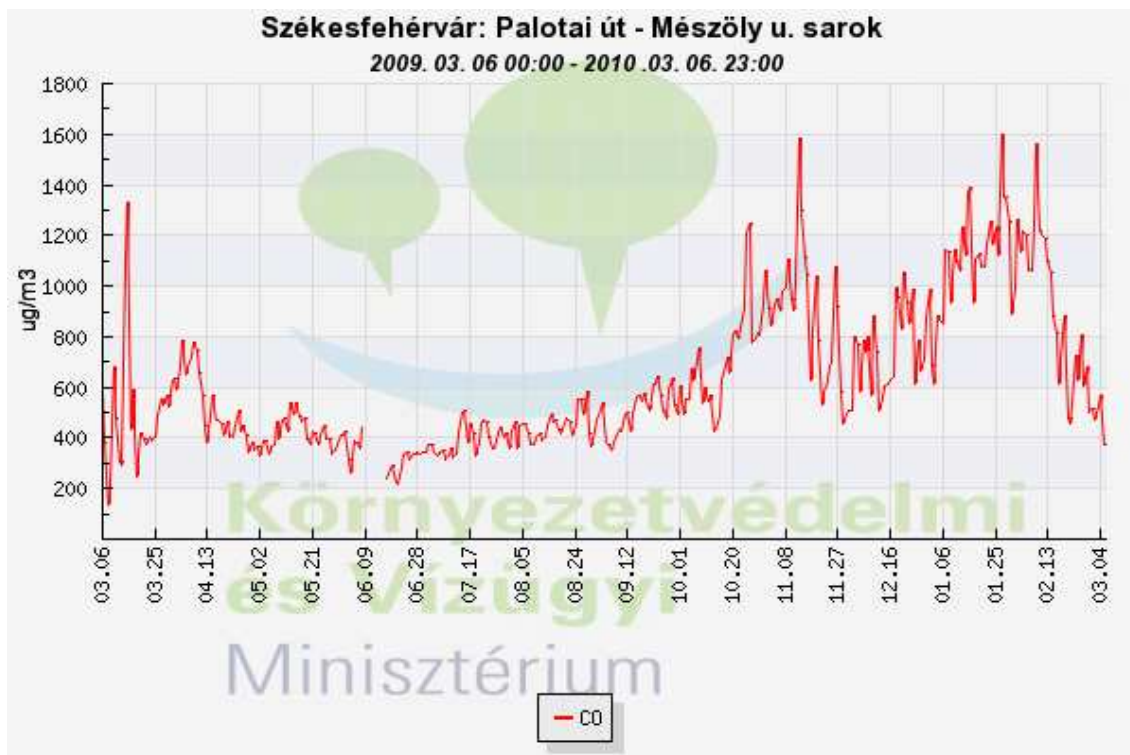
1. ábra: CO évi eloszlása ($\mu\text{g}/\text{m}^3$ -ben), jól látható, hogy a fűtési szezonban magasabb koncentrációt mértek (adat forrás: www.ktm.hu)

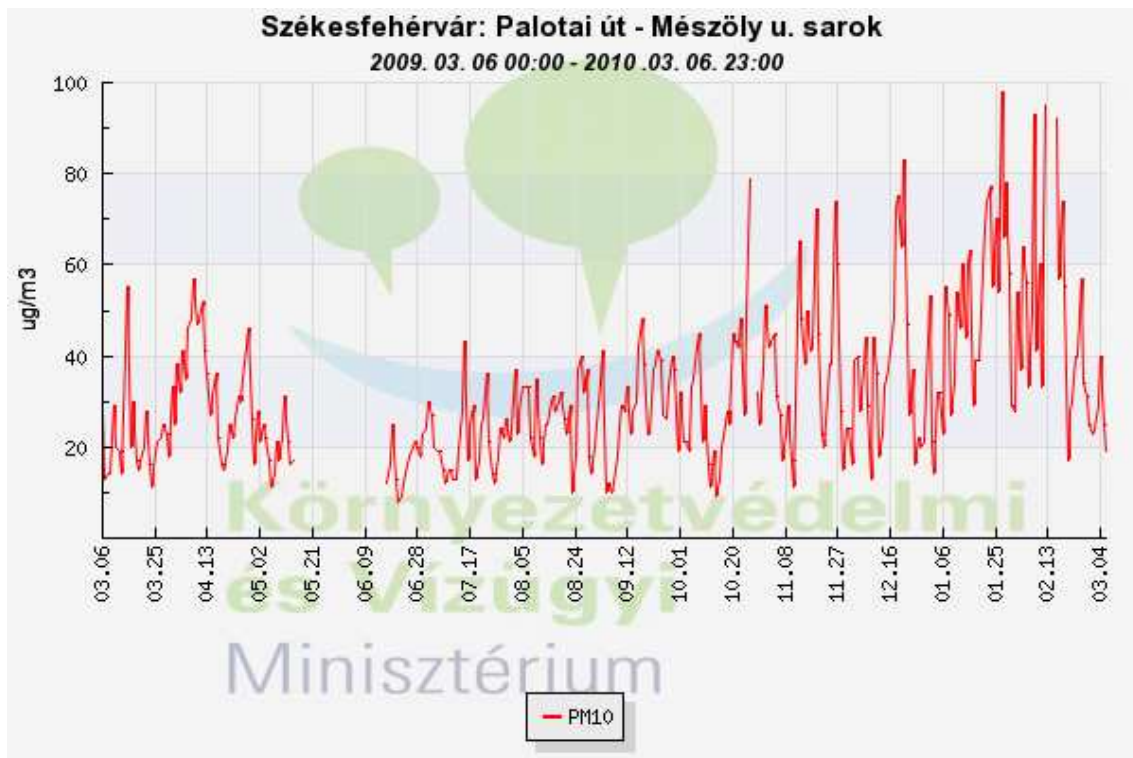
2. ábra: PM₁₀ évi eloszlása (µg/m³-ben) (adat forrás: www.ktm.hu)

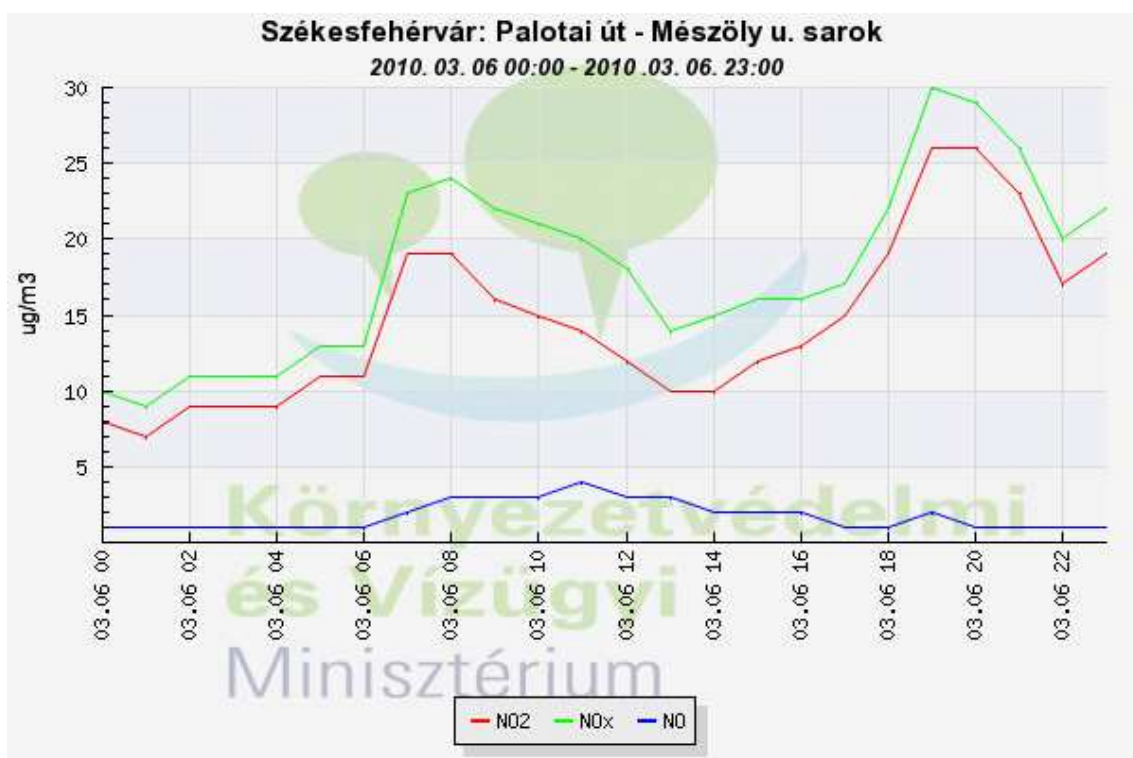
3. ábra: Nitrogén-oxidok napi ingadozása (µg/m³-ben) (adat forrás: www.ktm.hu)

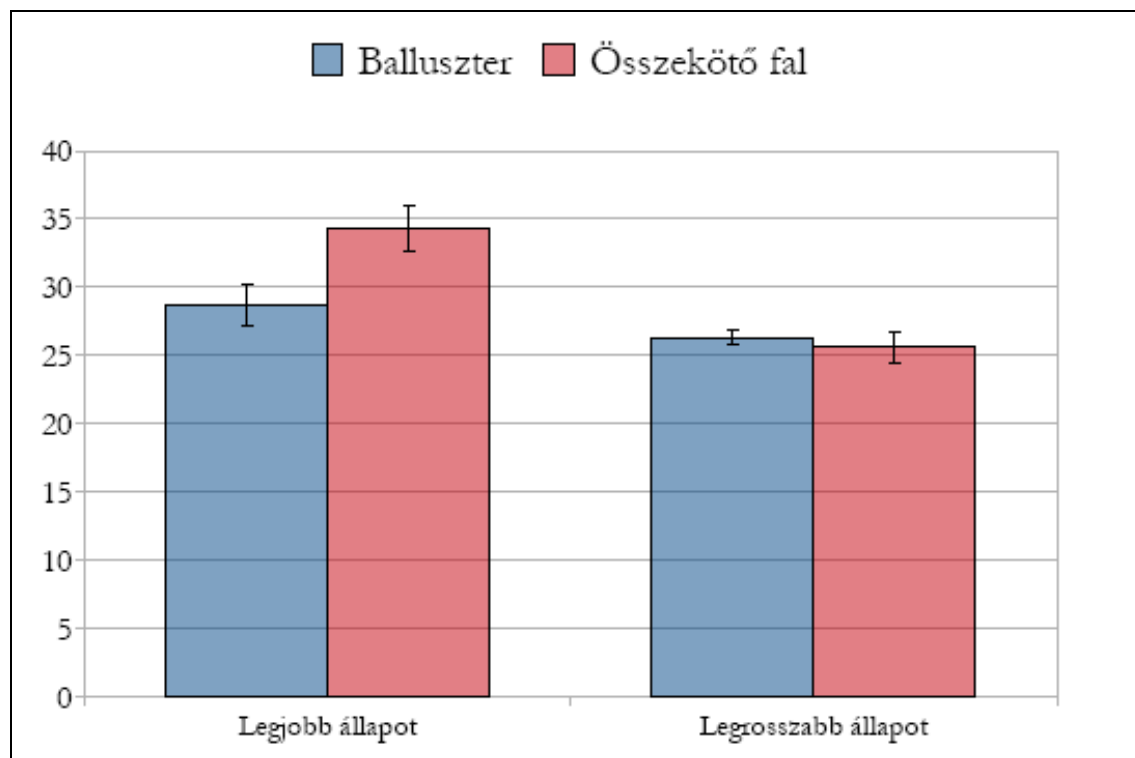
A visszapattanási értékeket mérő Schmidt-kalapács és Duroszkóp eredményei hasonlóak, a durva mészkőre jellemző szilárdsági eredményeket mutattak. Az adatok alapján az egyes részek állapota között nem tapasztalható nagy különbség, a kőballusztrád részei egyformán rossz állapotban vannak, a legrosszabb és a legjobb eredményeket mutató balluszterek között sem találtunk nagy eltérést (5. ábra).

A minimum, maximum, szórás és átlagértékek a mállás előrehaladására jellemző adatok, amelyek mérés esetén nagyobb a szórás és alacsony az átlagérték, ott mállottabb a felület. Az előre várt értékekhez képest a vizsgált elemek közül az egyik összekötő fal volt a legrosszabb állapotban, nem pedig a balluszterek egyike. Ez azzal magyarázható, hogy a legelőrehaladottabb mállási eredményeket adó részen korábbi javítások nyomai voltak.

5. ábra: A legjobb és legrosszabb állapotban lévő balluszterek és összekötő falak Schmidt kalapács visszapattanási értékeinek összehasonlítása
