# A Budapesti Néprajzi Múzeum főhomlokzati timpanon szoborcsoportjának és homlokzati oszlopfejezeteinek kődiagnosztikai vizsgálata

Gálos Miklós

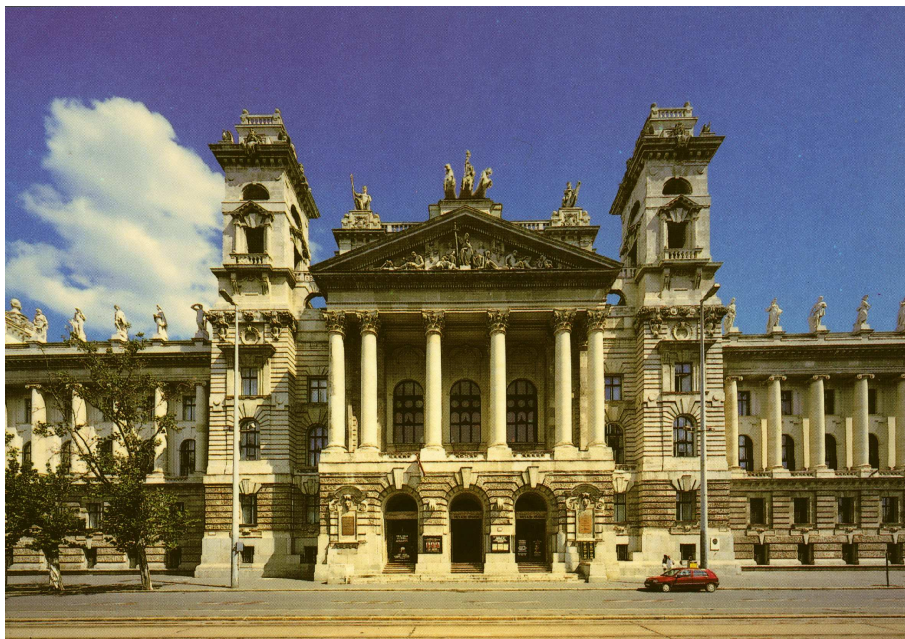
**1. ábra:** A Budapesti Néprajzi Múzeum főhomlokzata

Az épület főhomlokzata 125 méter hosszú, az alsó földszint szürke gránitból, a felső földszint és a rajta nyugvó felső két emelet, valamint a főpárkány sóskúti és erdélyi mészkőből készült. A főhomlokzat hat oszlopból álló portikusza korinthuszi oszlopfejezetű, e felett található a figurális dísszel ékes timpanon. Fölötte a hatalmas attika közepén és a szélein előugrik. Rajta az érctriga (háromlovas diadalszekér) és a két trónoló férfi talapzata van. (1. ábra).

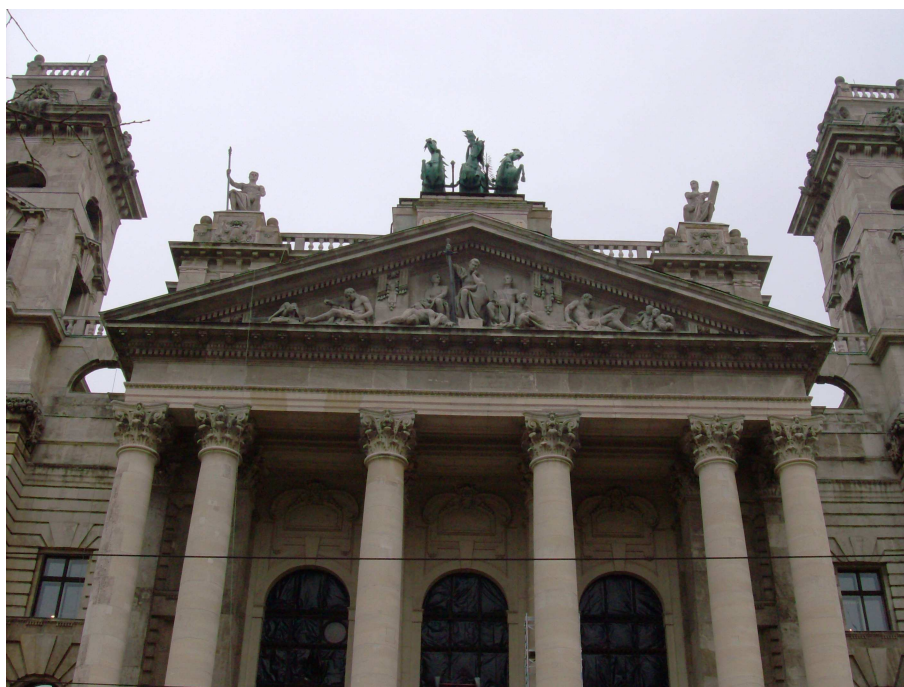
**2. ábra:** Budapesti Néprajzi Múzeum timpanon

A szoborcsoport egyik szobráról 2009. november 11-én egy nagyobb kőzetdarab esett le. A leesést követően került a szoborcsoport átvizsgálásra. 2009. november 24-én a restaurátor szakértő (Szomolányi, 2009) és az épületszerkezeti szakértő (Schreiber, 2009) emelőkosaras daru segítségével vizsgálták meg a szoborcsoportot és annak épületszerkezeti környezetét, valamint a timpanon alatti oszlopok korinthuszi oszlopfejezeteit (2. ábra).

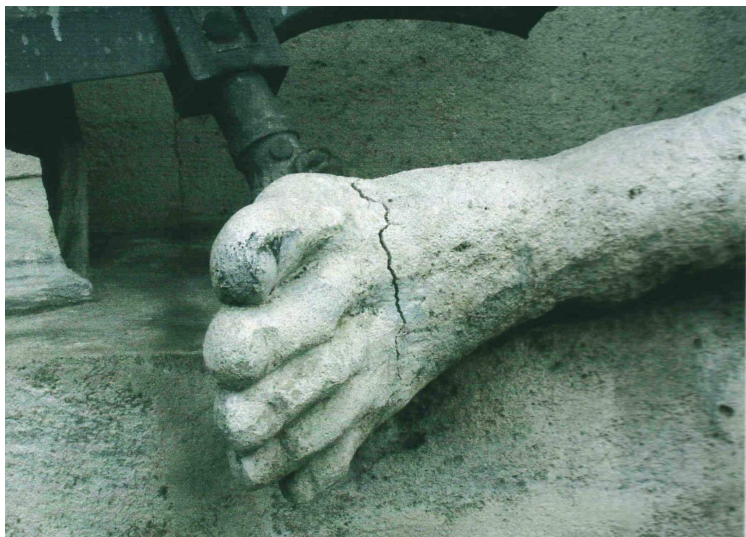
**3. ábra:** Szobor lábrész repedéssel (fotó: Szomolányi Péter)

A kőzetváltozatok laboratóriumi kőzettani és kőzetfizikai vizsgálataihoz azokat a darabokat bocsátották rendelkezésünkre, melyeket a restaurátor és az épületszerkezeti szakértők a felülvizsgálatuk során élet- és vagyónvédelmi célból eltávolítottak. Ezek elváló és már a leesés veszélyével fenyegető párkány-, oszlopfő és szoborrészek voltak (1. táblázat, 3. ábra, 4. ábra).

Közzettani szempontból a kőszobrász restaurálás csak letisztítás után, a hiányzó, levált és leváló szoborrészek újfarafragásával és szakszerű pótlásával képzelhető el. A korábbi szakszerűtlen javítások eltávolítása után a kisebb hiányosságok a durva mészkővel kompatibilis javítóanyaggal történő restaurátori kiegészítéssel képzelhető el. A szoborcsoportot és az oszlopfőjezeteket restaurálás után hidrofóbizálni kell.
