Bevágási rézsű tönkremenetelének vizsgálata töréskép optimalizálással

ÖSSZEFOGLALÁS: Ezen cikk célja a töréskép optimalizálás bemutatása egy végbement tönkremenetelen keresztül. A töréskép optimalizálás egy új és igen ígéretes módszer a talajok képlékeny törőterhének meghatározására. A módszer elvi alapját a kinematikai módszer (Upper bound limit theorem) adja, mely alapfeltevése, hogy talajok tönkremenetelekor kialakuló rugalmas alakváltozások elhanyagolhatóan kicsik a képlékeny alakváltozásokhoz képest, így merev tökéletesen képlékeny anyagmodell használható. A töréskép optimalizálás egy matematikai eljárás, mely a kinematikai módszer egyenleteit felírja és igen hatékonyan megoldja. A módszer alkalmazásának néhány sarkalatos kérdésére tér ki ez a cikk, egy bevágási rézsűben történt tönkremenetel modellezése alapján.

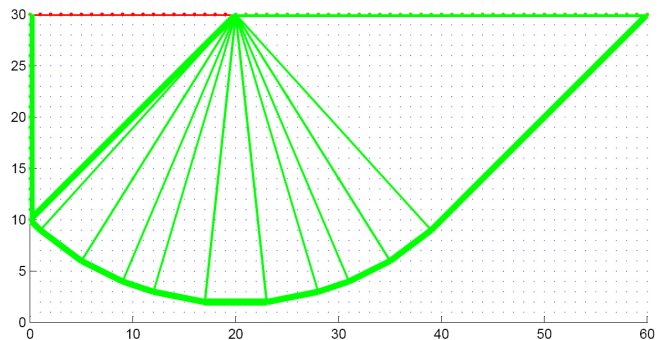
2. ábra: Alapozás teherbírásának számítása

A terheket a módszert használó mérnöknek kell besorolnia állandó és változó terhek közé. Alapvetően változó tehernek kell felvenni a tönkremenetelt segítő erőket, és állandónak a tönkremenetelt akadályozó erőket. Egy alapozás teherbírásának számításakor az alapozási sík fölötti talajtömeget változónak tekintjük 5-10%-kal nagyobb teherbírást kaphatunk. Ilyenkor át kell gondolni, hogy a vizsgált eset reális-e és hogy illeszkedik-e a számítási modell a geotechnikai viszonyokhoz.

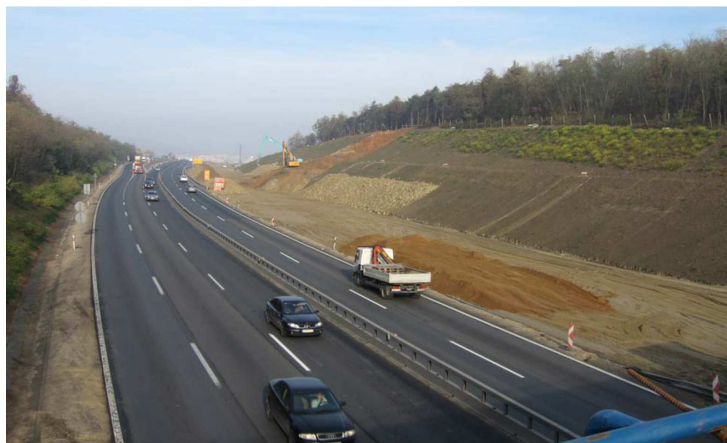
A vizsgált rézsű egy autópálya bevágási rézsűje, ahol a legnagyobb bevágás mértéke meghaladja a 14 m-t a károsodott szelvény környezetében (5. ábra). A megépült bevágás 1:2 hajlású, a rézsű félmagasságában 3 m széles padkával.

5. ábra: A tönkremenetel környezete

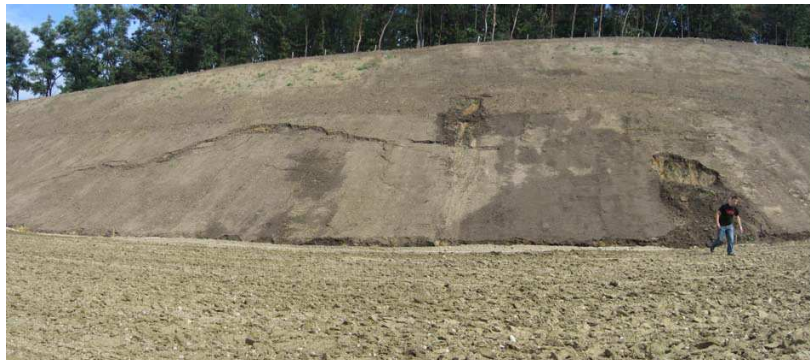
6. ábra: Nedvesedési foltok, mozgások

A rézsű felszínén akkor is vizesedési foltok voltak láthatóak, amikor az időjárás meleg, száraz volt (6. ábra).

Szeptember 15-ére a korábbi mozgások térségében újabb kisebb rézsűhámlás alakult ki, mely környezetében jelentős vizesedés mutatkozott (6. ábra). Az új mozgáskép a 2009. novemberivel közel megegyező vonalban, a padka alatt 1-2 m-rel futott ki a felszínre. A kb. 20 m szélességben megmozdult talajtömeg 1-2 m-t mozdult el. Szemből nézve a csúszástól jobbra nedvesedés volt tapasztalható, melynek legmélyebb pontja a rézsűláb felett ~1m-rel mutatkozott, onnan mindkét irányban a vizesedés emelkedik egészen a padka vonaláig (6. ábra). E vizesedési vonal egy geológiai keletkezésű vápára – réteghatárra utal.

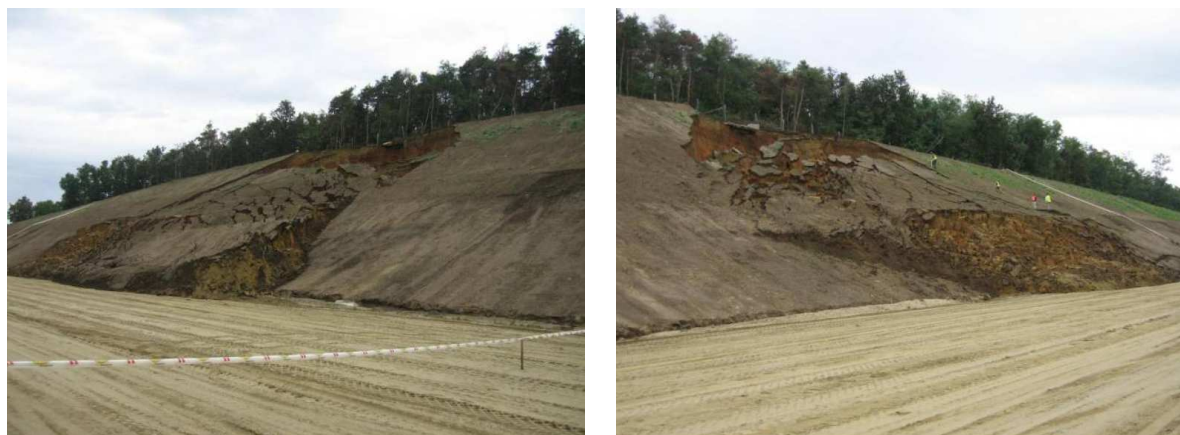
7. ábra: A kialakult rézsűcsúszás

- A csúszólap a kisajátítási határ előtt húzóódó övások vonalában metszett ki a felszínre. A hátsó függőleges falban álló, látható talajzóna kb. 5 - 6 m mélységű volt.

- A padka kb. 5 - 7 m-rel mozdult el kifelé, és mintegy 1,5 - 2,0 m-rel került lejjebb.
- Az elmozdult padka hátsó felén kialakult repedések elérik a 2 m-es mélységet.

- A kimozdult talajtömeg az eredeti rézsűvel közel azonos hajlású.
- A csúszással érintett területen, az övások mögött található geodéziai alappont 3 cm-rel mozdult el kifelé.

- A padka alatt kb. 2 - 3 m-rel, melynek vonalában a rézsű felületén több helyen vizesedés volt tapasztalható, vékony agyag réteg található.
- A csúszás látható felületén szemcsés anyag (kavics) található, hasonlóan a tömbösen álló, leomlott elemek is szemcsés talajból állnak. A jellemzően vörös színű talaj helyenként barnászürkés szennyeződésű az elválási felületeken, mely a mozgást megelőző repedezettséget jelent, de legalább is a függőleges jobb vízvezető felületeken bejutó víz hatását érzékelteti.

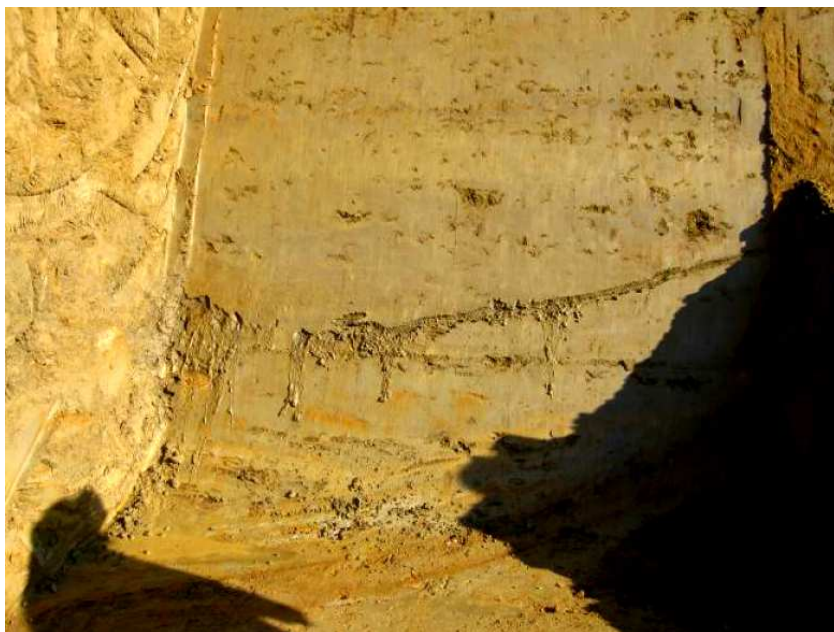
A megcsúszott talaj kiemelésekor több helyen néhány centiméteres vastagságban kötött rétegeket tártak fel. Ezen agyagrétegek fúrás segítségével nem kimutathatóak, mivel a talajmechanikai spirál fúró ledarálja azokat. A szemcsés rétegeken leszivárgó víz ezeken az agyagrétegeken a lejtés irányába szivárognak, és a réteg nyírószilárdságát rontják (8. ábra).

8. ábra: Vékony rétegekben megjelenő szivárgó víz

A tapasztalatok alapján blokkos mozgáskép volt valószínűsíthető, az agyag réteg felszíne a beszivárgó csapadék hatására felázott, felpuhult, nyírószilárdsága csökkent, és e felületen a szemcsés réteg elmozdult.

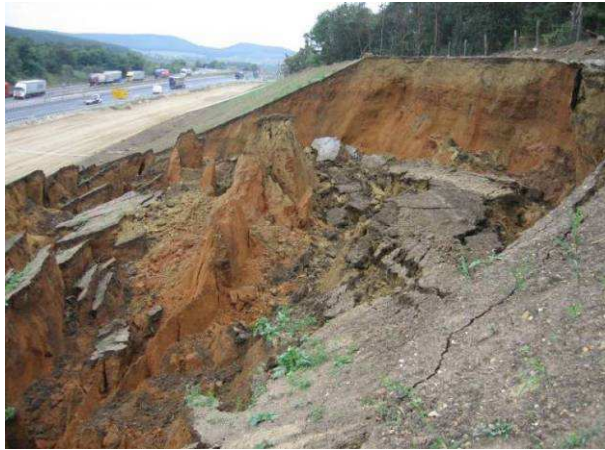
9. ábra: A közel függőleges földfal

A kialakult részűcsúszás után a szemcsés rétegsor több méter magasságban közel függőleges falban állt (9. ábra), a leszakadt tömbök nem estek szét, a durva szemcsés rétegek - vélhetően kovás - kötással rendelkeznek (10. ábra).

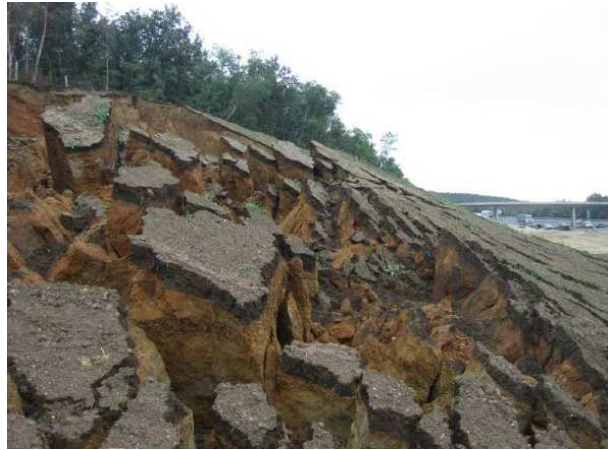
10. ábra: Blokkokban álló lecsúszott földtömeg

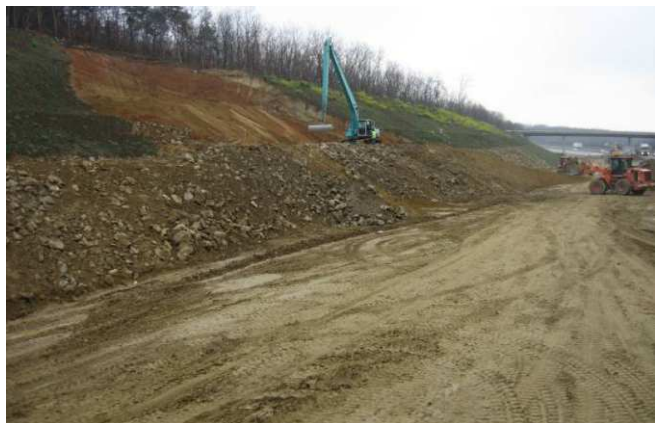
13. ábra: Az elkészült kőborda

A károsodott zónában a tervezetnél nagyobb keresztmetszetű lábmegtámasztást alakítottak ki (13. ábra), illetve négy hátranyúló kőborda készült el (14. ábra), az állékonysági biztonság növelése érdekében.

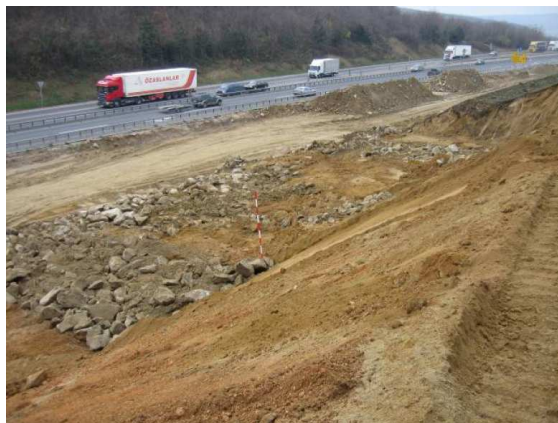
14. ábra: A hátranyúló kőbordák

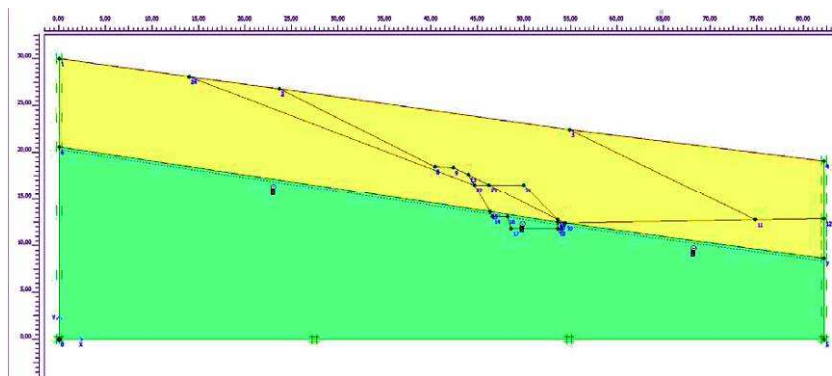
A számításhoz felvett geometriai modellt a 15. ábra mutatja. Az ábrán világos szín jelöli a szemcsés rétegeket, sötét pedig az agyagot.

15. ábra: A Plaxis modell

Láthatóak a különböző építési fázisok geometriái (15. ábra). Az ismert csúszási síkon felvett határfelületi elemhez az R_{inter} értékét úgy vettük fel, hogy a biztonság 1,0 körüli érték legyen.

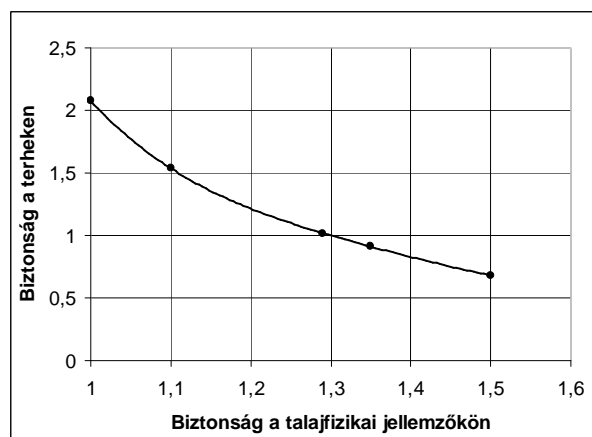
Az 1. Grafikon mutatja a terhekre vonatkozó biztonság és a talajfizikai jellemzőkre vonatkozó biztonság közti összefüggést. Amennyiben a talajfizikai jellemzők biztonsági tényezője 1,00, a terheken 2,085 a biztonság. Többféle talajfizikai jellemzőn történő futtatás eredményére polinomot illesztettünk. Ahol a polinom metszi az 1,00-es biztonsághoz tartozó vízszintes egyenest, a vízszintes tengelyre vetítve megkapjuk azt, hogy mekkora biztonsága van a talajfizikai jellemzőnek amennyiben a terhek biztonsági tényezője 1,00. Látható, hogy a biztonság nem lineárisan változik a talajfizikai jellemzők módosításával, és ez okozza a kétféle biztonság közötti eltérést.

1. Grafikon: ϕ -c redukció LimitState Geoval
