Dunai magaspart dunaszekcsői részletének rogyásos suvadásai

Kraft János

ÖSSZEFOGLALÁS: Az elmúlt 12 évben Dunaszekcső magasparti területén és környezetében megvalósult terepi megfigyelések során olyan helyzetet lehet nyomon követni, amely határozott eltéréseket mutat a korábbi tapasztalatoktól. A szekcsői helyszínen olyan időben elhúzódó – több éven át előkészülő, időszakosan aktív, későbbiekben területnövekedéssel felújuló – mozgássorozat megkezdését majd napjainkban is zajló folytatódását lehet már nyomon követni, amely egyre inkább igazolja, hogy a magasparti területsáv állékonyságának csökkenése a továbbiakban a korábban kezdeményező Duna hatásaitól függetlenül is bekövetkezhet. A jelenlegi állapotok és a jövőben várható események ismeretében már az is megállapítható, hogy a magasparti területek jövőbeni stabilizálásához a sikeresség érdekében indokoltá vált tisztázni a frontszakadás mögötti természeti viszonyokat és folyamatokat

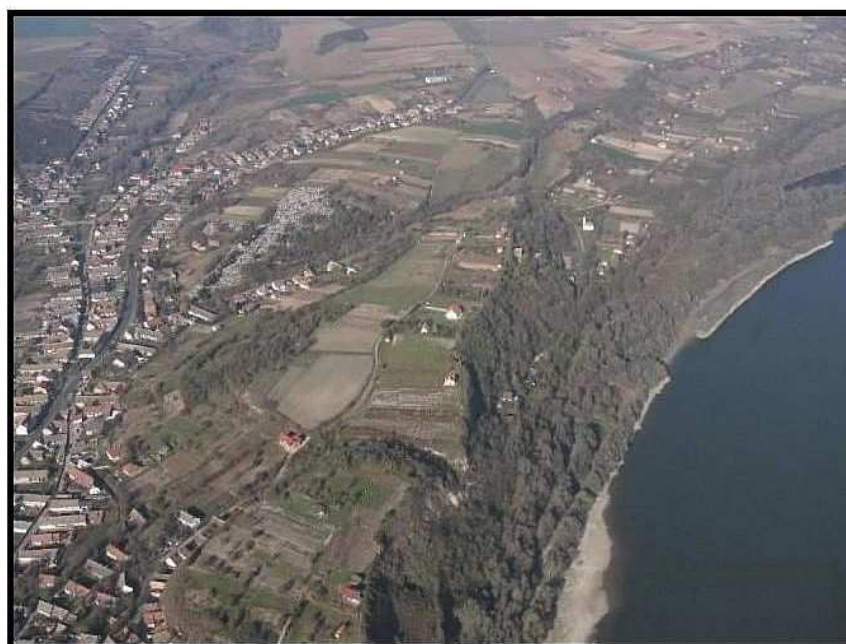
1. ábra: A Dunaszekcsői magaspart látképe a XXI. sz. rogyásos suvadások jelentkezése előtt

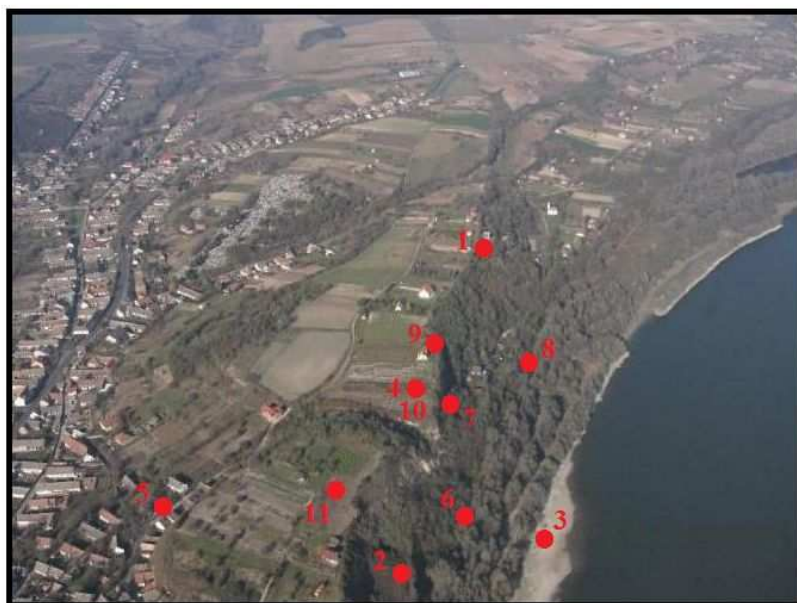
Szám	Időpont	A terepi jelenség részletezése
1.	1999.	Frontszakadás felületéhez illeszkedő prészában és pincéjében károsodások
2.	2000.	1976-os nagy mozgás területének süllyedése (kb. 10 m-rel alacsonyabb)

3.	2000-2003.	Alacsony vízállások idején látható nagyon egyenlőten méderfelület
4.	2001	A topográfiai térkép tartalmától eltérő terület (2 m-es megsüllyedés)

5.	2003-2008.	Ásott kútban az 1980-as évek vízszintjéhez képest tartós emelkedés (max. +3 m)
6.	2004.	Lábvonalban elszakított helyzetű vörös agyag test jelenik meg kiemelkedéssel.

7.	2004.	Töröklyuk szelvényében nyitott és zárt nyíródási repedések váltakoznak.
8.	2005.	Lábvonali időszakos forrás már több mint 1 éve nem jelentkezett.

9.	2006.	Hétfégi ház on belül repedések, csempeshullás, padozatsüllyedés.
10.	2006.	A korábban megsüllyedt területen 2-3 cm széles, 1,7 m-es mélységű repedés.

11.	2006.	Süllyedések a tetőszinten (lőszkutas korrózió)

5. ábra. A 2008. évi rogyásos suvadás előzményeinek tekintett jelenségek

Egyik engedély nélküli pincés présház 1999. évi állagromlása után kezdődött meg a szekcsői magasparti terület fokozottabb terepi megfigyelése (5. ábra). Az építményt a hozzá tartozó pincével együtt több évtizeddel korábban keletkezett – építők részéről nem ismert helyzetű – frontszakadás nyomvonalára merőleges hossz tengellyel létesítették. A tulajdonos elmondása szerint az 1980-as években évenként keresztül történt az építés. Az építmény alatti történelmi frontszakadás nyomvonalában – annak felújulásaként – 1999-ben viszont olyan aktivitás volt tapasztalható, mely a présház és a pince közötti összekötést eltörte, az építmény padozat szintje eltört, a lakótér részben megsüllyedt. Az épülettől

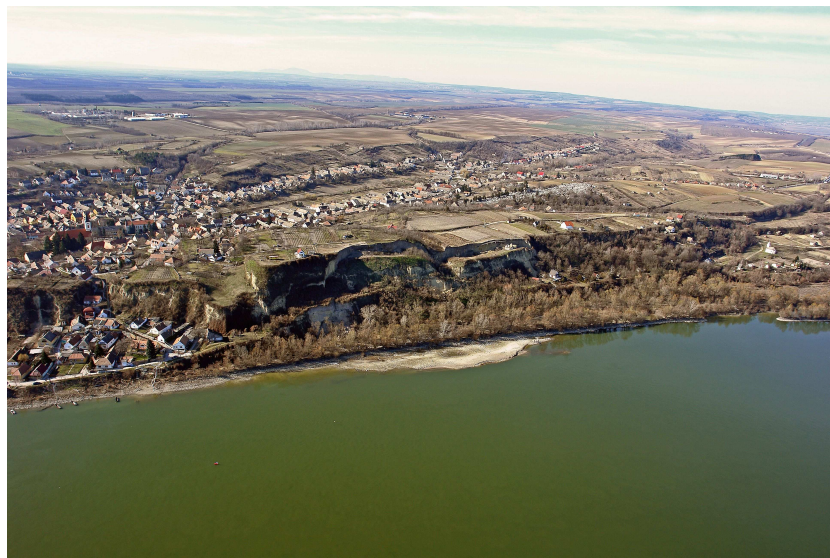
7. ábra. A 2008. évi rogyásos suvadás látképe keletről légi fotón a lábvonal felé szigetével (Körmeny L.)

A különböző mértékű változásokkal érintett teljes terület értékelésekor nyilvánvalóvá vált, hogy a rogyásos suvadás úgy fejlődött ki, hogy oldalirányú mozgása során nem volt képes átszakítani a lábvonalban, vagyis az 1862-es nagy mozgással leválasztódott nála nagyobb tömeget, gyakorlatiasan csak megmozgatta (7. és 8. ábra).

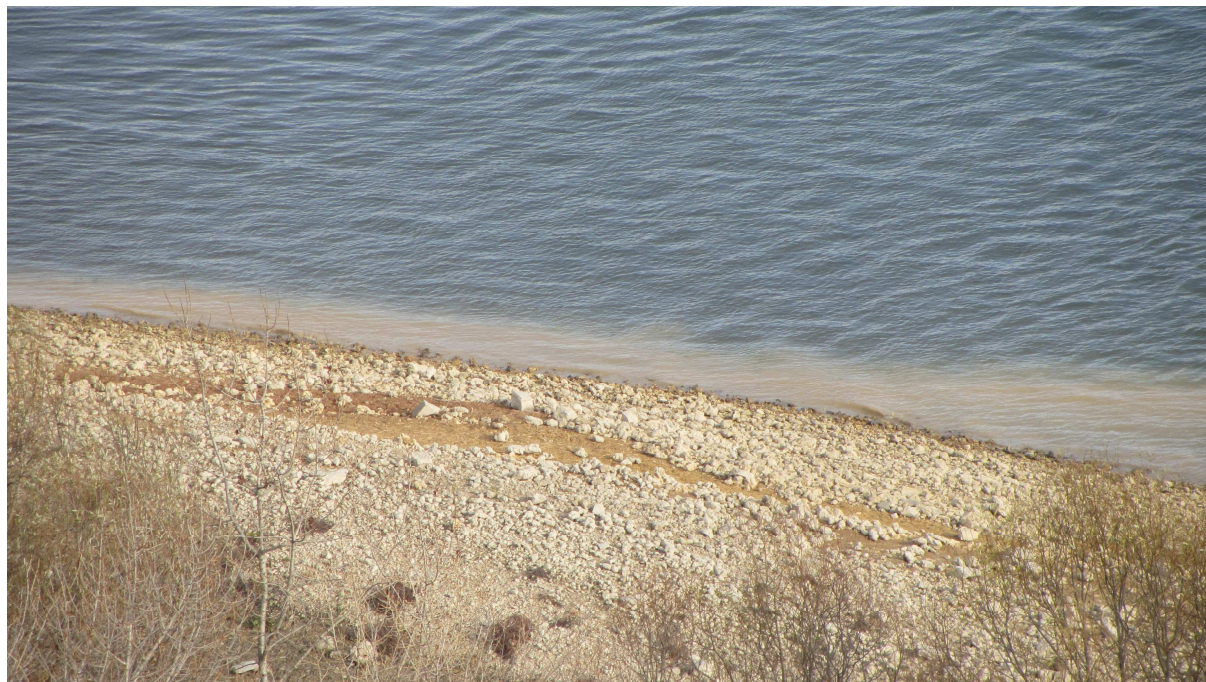
9. ábra: Iszapfolyás elhabolása a magaspart lábvonálában

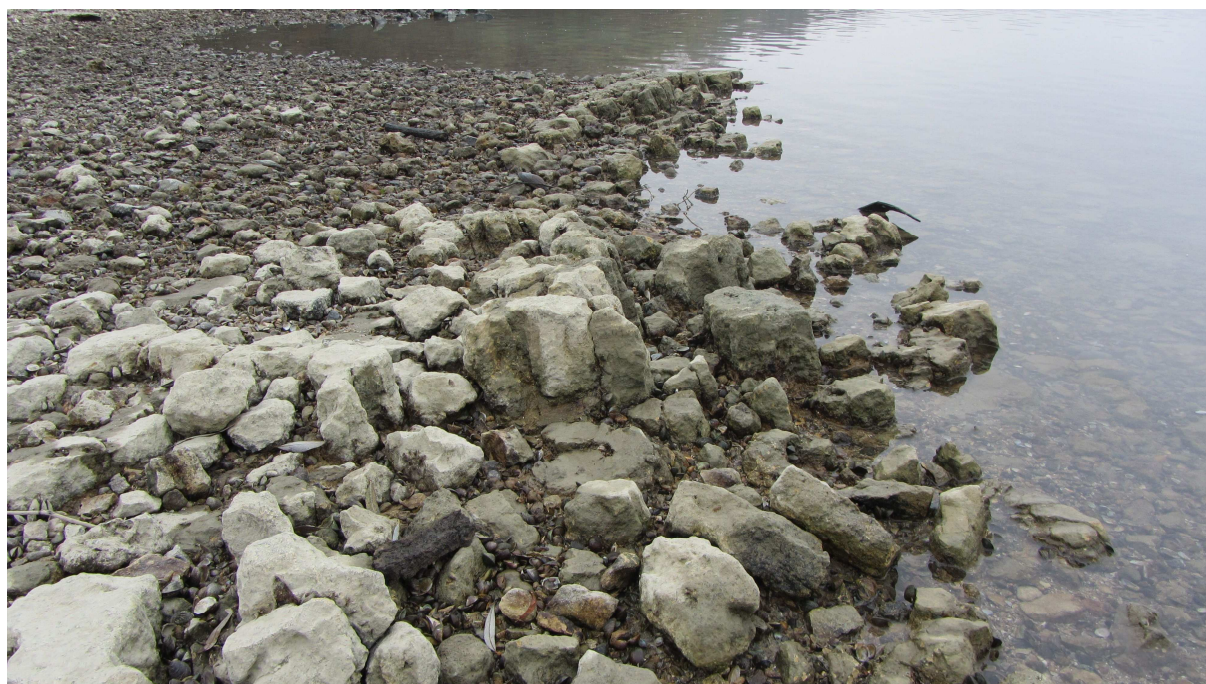
10. ábra. Cementálódott mészkonkréciós részlet kiemelkedett helyzetben

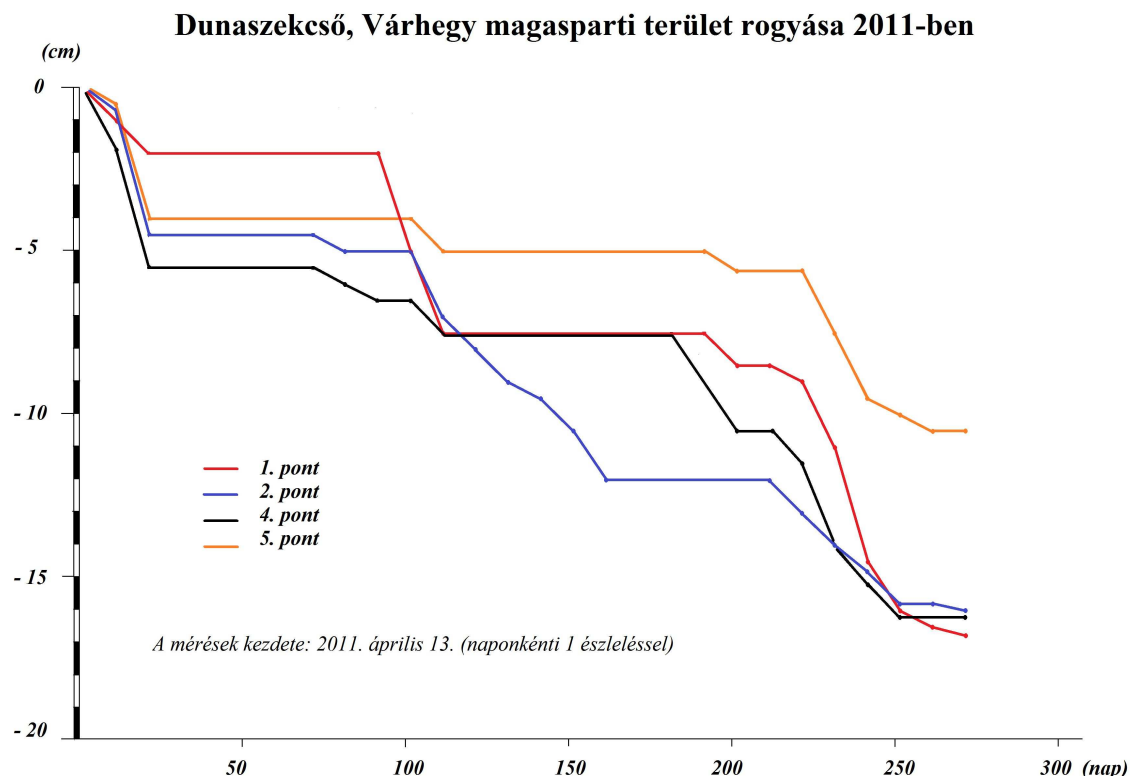
12. ábra. A 2011. szakadási vonal mérési pontjainál észlelt vertikális elmozdulás

ni. A jelenlegi mozgás szakaszossága és időszakos „megpihenése” teljesen hasonló a korábban tapasztaltakhoz (12. sz. ábra), vagyis ismét rogyásos suvadásra kell számítani, de annak oldalirányú elmozdulását a korábbi helyszíntől határozottan eltérő lábvonali állapotok miatt jelenleg még nem igazán lehet pontosítani.

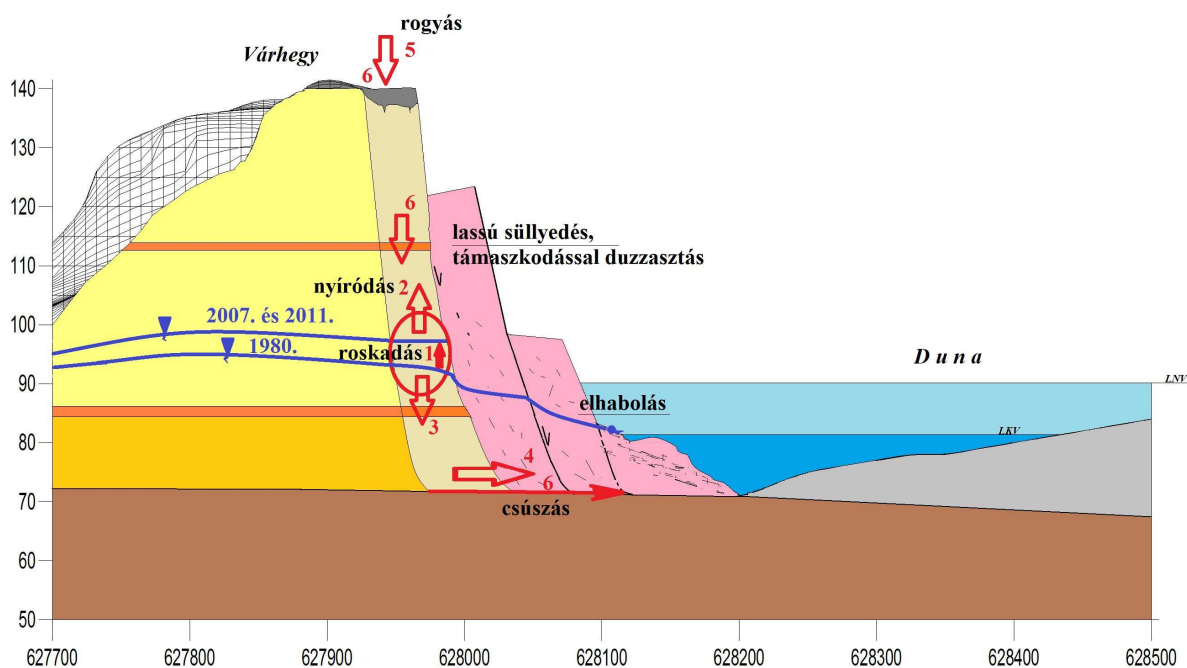
13. ábra. 2011. április 4-től megmutatkozott újabb rogyásos suvadás elvi vázlat a mozgás kifejlődését és lezajlását jelző sorszámokkal

A jelenlegi szekcsői rogyásos mozgásnál valószínűsíthető (13. sz. ábra), hogy a megemelkedő talajvíz környezetéből indulóan folyós állapotba jutott I. csoportba tartozó durva iszap szerkezeti átrendeződése miatt már a II. csoportból is fokozatosan kiszakadtak olyan kisebb részletek, amelyek a későbbiekben majd oldalirányú elmozdulásra kényszerülnek. A II. csoportban lévő agyagsávok közül továbbiak is elszakadhatnak, de a folyamatban viszont csak lassabb ütemű mozgással vehetnek részt, hiszen kötöttségüket nem vízben oldódó mész biztosítja. Ellenállóbb jelenlétük miatt jelenleg csak az iszap képes a már elszakított vagy a torlódási zónát alkotó agyagtestek között átpréselődni ahhoz, hogy a folyam vize által azonnal elszállítódjon. A III. csoporton, mint csúszó lap felett a I. és II. csoportba tartozó kőzetterben kialakuló mozgás teljes folyamata így időben elhúzódó, továbbá a lábvonál – a teljes kitorlódási hely – folyam általi részbeni állandó takartsága miatt a lehetséges érvényesülési terület előzetesen nem igazán meghatározható. Azonban nyilvánvaló, hogy a mozgás további üteme és területi elterjedése nagyban függ a szakadási vonaltól nyugatra és keletre elhelyezkedő állapotoktól és folyamatoktól. A nyugati oldalon a talajvíz tartósan magas helyzetben való maradása gyorsítaná a folyamatot, míg a II. csoportban lévő valamint a torlódási zónában helyet foglaló agyagtestek változatos kötöttsége és azok Duna állandó erőzójával szembeni ellenállósága viszont mindig lelassítja a rogyásos suvadások lezajlását.
