Speciális vízelvezető rendszer építése egy főközlekedési út stabilizálására

Mecsi József

ÖSSZEFOGLALÁS: A 67-es főközlekedési út Kaposvár - Szigetvár közötti szakaszán, Simonfa község határában 1982-ben az út korrekcióját készítették el. A meredek szakaszon kapaszkodósávot építettek, a vegyes-szelvényű utat a bevágási oldal felé bővítették. 1998-ig alkalmanként, főleg a tavaszi időszakokban az útpályán ferde irányban 15-30 cm mélységű, közel függőleges lépcsők alakultak ki az útburkolaton. Többszöri javítás, az útpálya alatti talajcsere nem járt sikerrel, a bevágási oldal stabilitása veszélybe került, az út csak korlátozottan volt használható. 1998-ban részletes vizsgálatokat végeztünk a károsodás okainak felderítésére. A károsodást kiváltó ok összetett, több hatás együttes eredményéből adódott. A talajban kialakuló, időben erősödő vízáramlást gátoló hatás miatt a víznyomás időszakosan megnövekedett, ami a finom talajszemcsék kimosódásához vezetett, sárfolyás formájában a burkolat alatti talaj elfolyt a völgyi oldal felé, ezért jelentős süllyedések alakultak ki. A vizsgált folyamat lüktettségű és időszakos, de hatásában elfajuló, a károsodó folyamatot gerjesztő feltételek kialaku

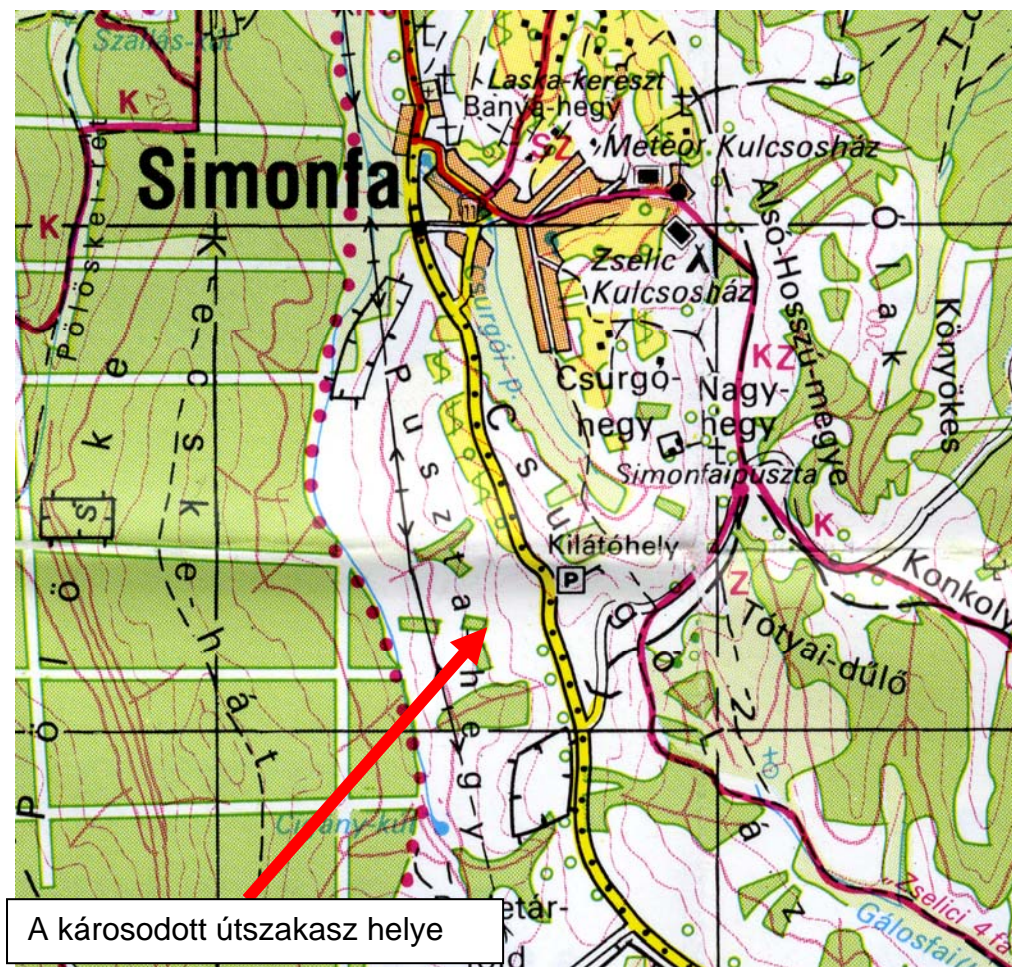
A terület morfológiailag kedvezőtlen adottságú. A szintvonalas térkép igen fontos tanulságokkal szolgál, már korábban is a területen mélyedést, horhos kialakulásának helyét valószínűsíti, ami kapcsolódik a vízgyűjtő völgyhöz, az út völgyi oldali lejtőjét pedig a turista térkép - bizonyára nem alaptalanul "csurgó lejtő"- nek nevezte el. (1. ábra)

1. ábra. A károsodott útszakasz helye, domborzati viszonyai a turistatérkép alapján
