A biztonsági tényező additivitása egy rézsűcsúszás helyreállítása alapján

ÖSSZEFOGLALÁS: Az utóbbi 30 évben több suvadás, mederrézsű károsodás játszódott le Szolnok belterületén. A legutóbbi suvadás 2010. július 19-én kezdődött és másnapra a vízdali padka alatti rész teljes egészében lecsúszott, mintegy 100 méter hosszúságban. Jelen közleményben a suvadás bekövetkezének körülményei, a helyszíni és laboratóriumi vizsgálatok, az állékonyság számítás részletei és a helyreállítás kerül ismertetésre. Az egyes helyreállítási módok állékonyság-növelő hatásának összehasonlítása során a biztonsági tényező additivitására vonatkozó összefüggéseket állapítottunk meg.

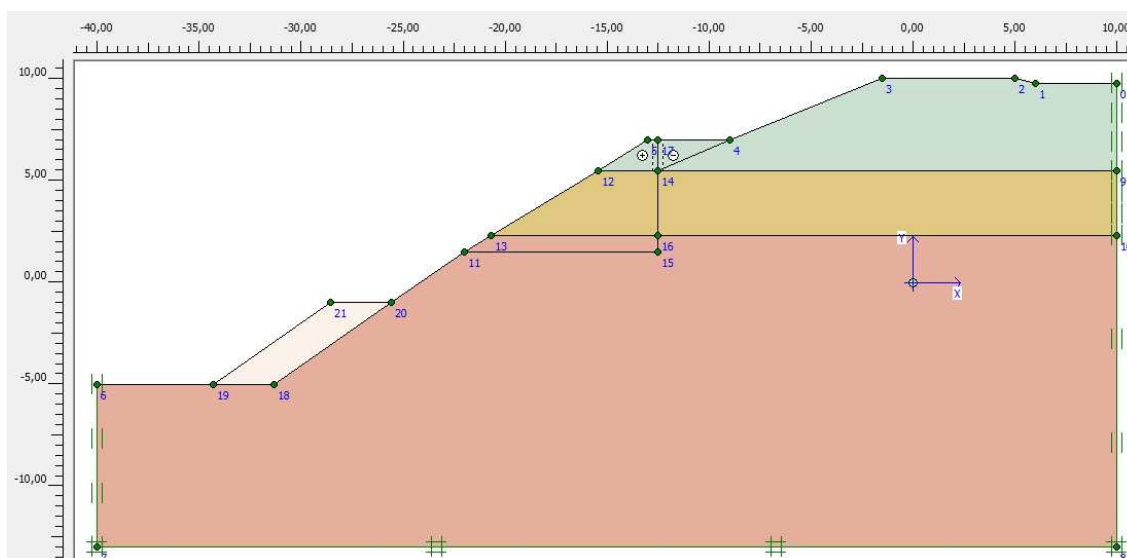
5. ábra: Az állékonyságvizsgálat geometriai modellje

A rétegszelvény egyszerűsített modellje szerint két kötött (agyag) réteg közé egy relatíve jó vízvezető, szemcsés (homok, iszapos homok) réteg ékelődött be. A szabályosan kialakított rézsűprofilra (kb. 1:1,5-ös hajlású mederrézsű, a vízmérce szerinti kb. 7 méteres szinten kialakított padkával, fölötte pedig 1:2,5-ös meredekségű rézsű) a többszöri magas vízállás során jelentős mennyiségű üledék (iszap) rakódott le, megakadályozva a szemcsés rétegben áramló víz szabad kifolyását. Az árvíz tetőzését követő gyors vízszint-csökkenés és a fenti talajadottságok következtében a **6. ábrán** látható talajvíznyomás alakulhatott ki.
