Pécs, Tettye tér, Szatmári palotarom állagmegóvása

Bukits Zoltán

Pannon Archikon Kft. bukits.zoltan@gmail.com

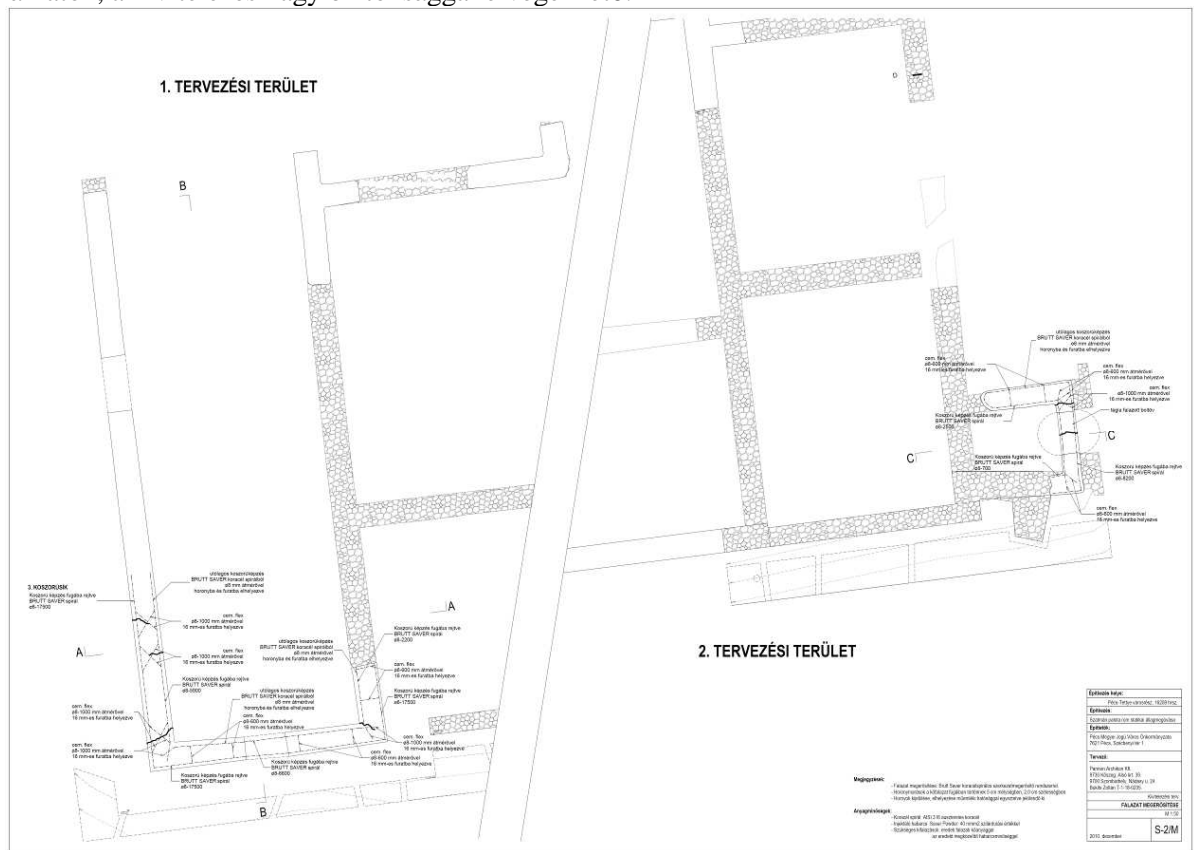
3. ábra: tervezési területek

A palotarom szerkezeti kiviteli terveit két tervezési területre bontottuk. Az első tervezési terület a rom délnyugati sarokfalja, a második a dél keleti sarokbástya területe. A két rom közti terület, melyen a korábbi kivitelezés során már elkészült új és régi támfalazat húzódik, kikerült a jelen kivitelezés, megerősítés feladatsorából. A tervek elkészülte után közbeszerzési eljárás keretén belül olyan szakképeket kellett felsorakoztatni, akik rendelkeztek hasonló volumenű, műszaki tartalmú referenciával, tudták tartani az előírt rövid kivitelezési határidőt és garanciális feltételeket, valamint vállalták a megbízóval, tervezővel való szoros együttműködést. A beérkezett pályázatok közül a HBM Kft., mint generál kivitelező bizonyult a legalkalmasabbnak.
