# A Petz Samu által tervezett Magyar Országos Levéltár külső kőburkolatának diagnosztikai vizsgálata

**ÖSSZEFOGLALÁS:** A Magyar Országos Levéltár Budapesten, a Budai Várban 1923-ban foglalta el a Bécsi Kapu téri épületét. Tervezője a neves építész Pecz Samu volt, aki durva mészkő és forrásvízi mészkő alkalmazását írta elő homlokzati kőburkolatként. A cikk röviden bemutatja Pecz Samu munkásságát és az épület történetét, továbbá ismerteti a D-i homlokzat fontosabb kőzettípusait, azok károsodásait. A helyszíni kőzetdiagnosztikai vizsgálatok során a déli homlokzat közel 93 m<sup>2</sup>-nyi kőfelületét vizsgáltuk, amelynek nagy része (78%) forrásvízi mészkő volt, a többi területet durva mészkő alkotta. A kőzetek tönkremeneteli formái közül a leggyakoribb elváltozási jelenség a fekete mállási kéreg képződése volt, amely a durva mészkő felületek 69 %-ára terjedt ki. Összességében az épület vizsgált homlokzata csak kisebb felületi tisztítást és a kőpótlások, fűgák javítását igényli.

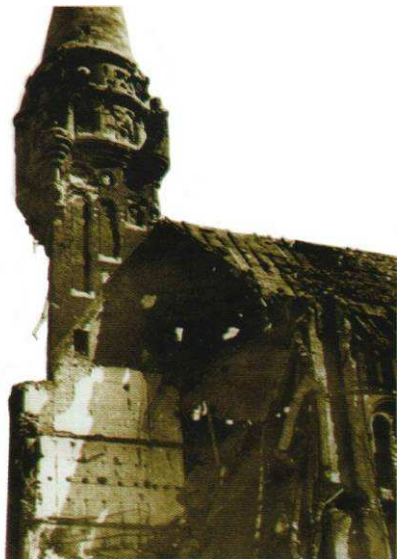
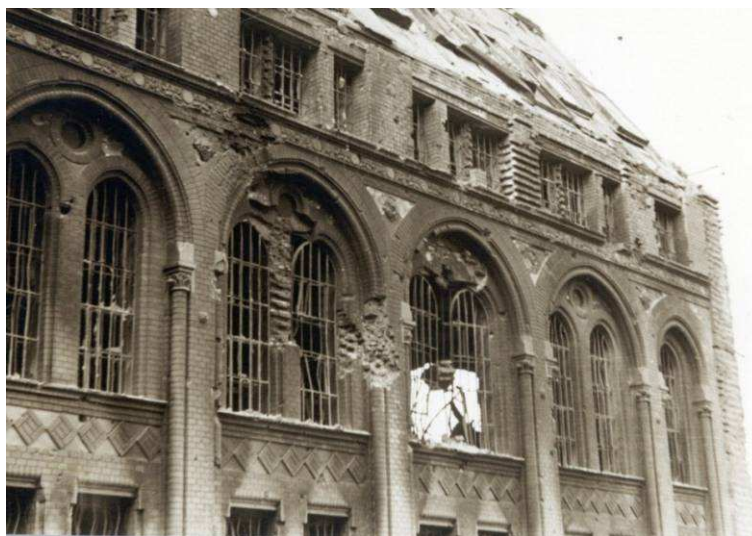
**4. ábra a)** Megsérült torony és a leomlott raktárszárny, 1945. (forrás: Lakos, 2006.) **b)** Déli homlokzat 1956 végén (forrás: www4)

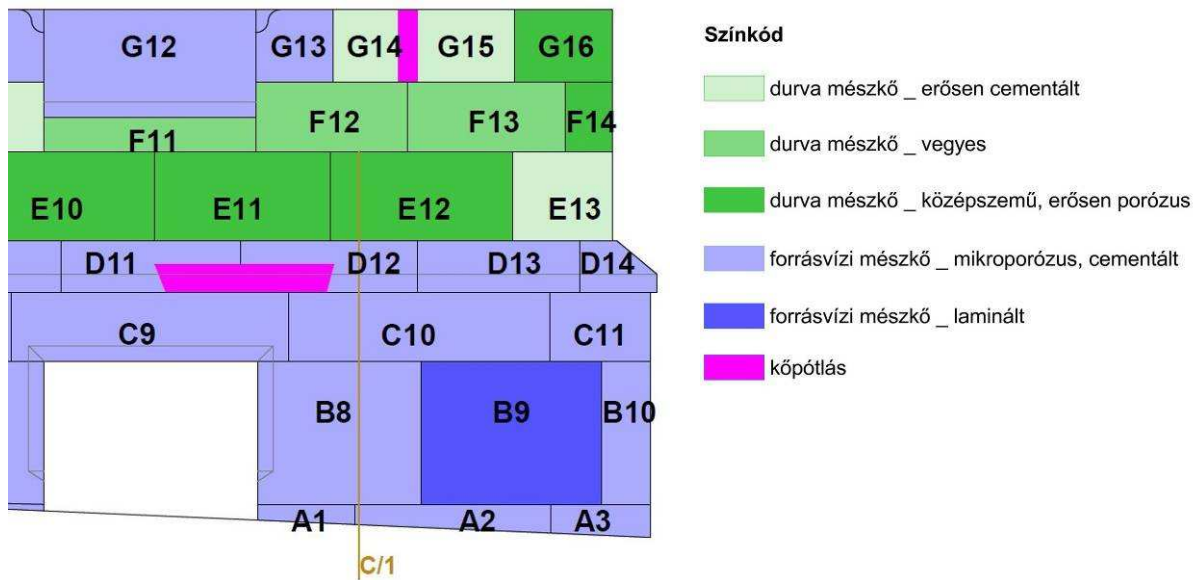
9. ábra C fal kőzettérkép (részlet)

A nyolc vizsgált falszakaszról egységes jelkulccsal ellátott, a kőzettípusok eloszlását bemutató térképek készültek (9. ábra). A különböző kőzetváltozatokat különböző színek jelölik. A kék és a zöld különböző árnyalatai jelzik a forrásvízi- és durva mészkő tömböket.

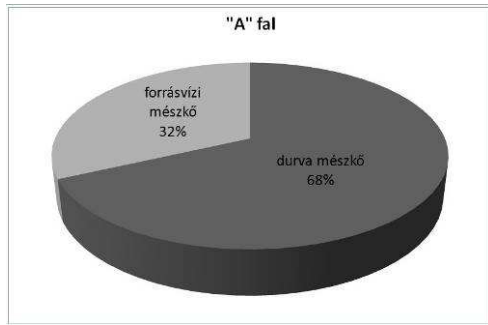
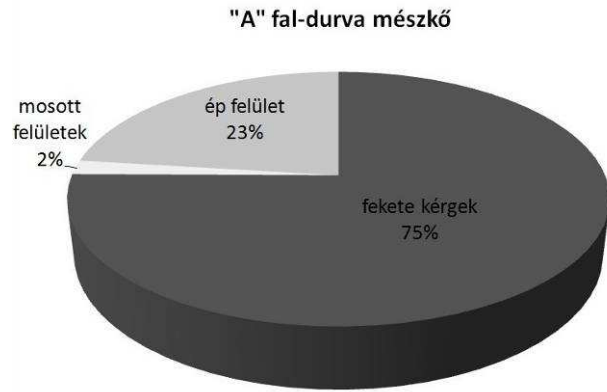
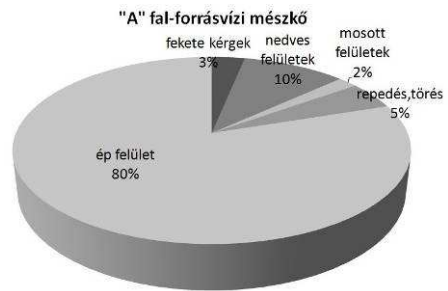
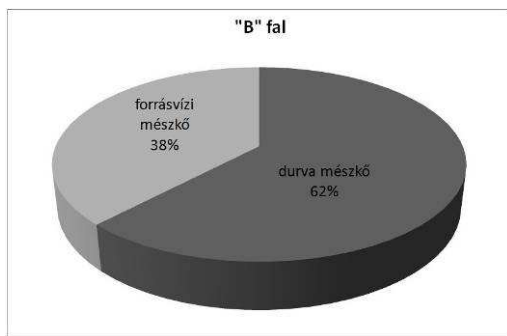
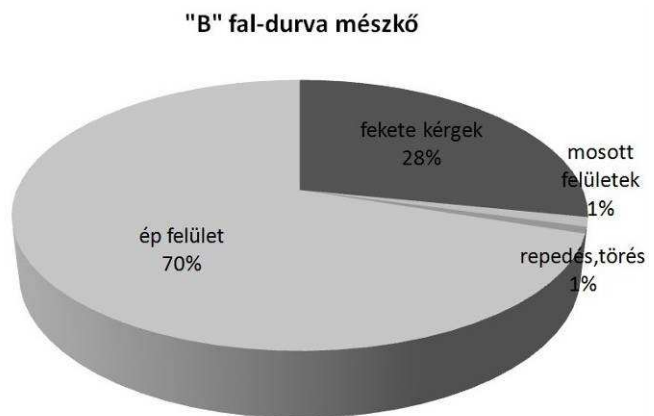
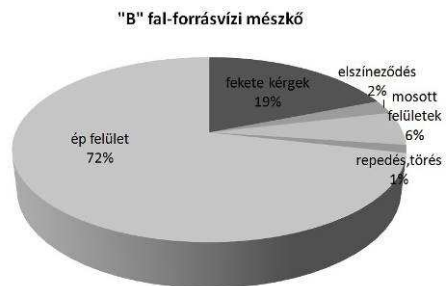
**19. ábra.** Az „A”- és a „B”-jelű, falakon mért károsodások és közet-előfordulások

A déli, „A” falon több fekete kéreg alakult ki, mint a nyugati tájolású „B” falon. Az „A” fal déli tájolású, tehát szárazabb, mint az északnyugati esőnek, szélnek kitett nyugati tájolású „B” fal (19. ábra). A forrásvízi mészkő is ugyanezt a tendenciát mutatja a fekete kéreg kialakulására. A forrásvízi felületeken kevesebb fekete kéreg alakul ki, mint a durva mészkő felületeken, mert a durva mészkő jellegeből adódóan hajlamosabb a feketesedésre, de a kitettségük is különböző, mivel az édesvízi a földfelszínhez közelebb helyezkedik el. Mindez csak kis falszakaszokat vizsgálva igaz, mert ha jobban vizsgáljuk a táblázatot, akkor ezt nem mondhatjuk el az egész épületről. Ez a szabálytalanság azért szembetűnő, mert a falak károsodásait nem csupán a tájolásuk befolyásolja, hanem az is, hogy az adott épületen belül milyen helyet foglalnak el, így a „B” falat nem lehet összehasonlítani az azonos tájolású „D” fallal, mivel az utóbbi jobban beugrik és így védettebb is a különböző hatásokkal szemben. Az eltéréseket a különböző mikroklímák, kitettség mellett az egyes felületeken vizsgált kőzetek arányának különbözősége is okozza. Tehát az előző példával élve, a vizsgált szakaszokon a „B” falon van durva mészkő, míg a „D” falon nem volt durva mészkő felület (20. ábra).
