## A 2013. évi dunai árhullám néhány tanulsága Mohács példáján

### The lessons learnt from the 2013 Danube flood in Mohács

Mecsi József

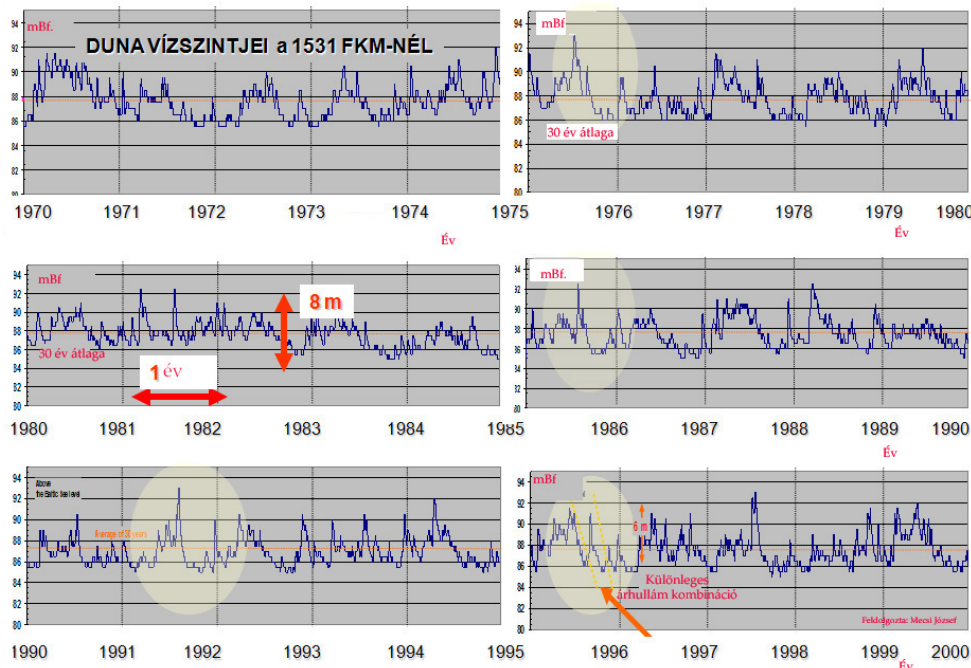
**5. ábra.** A 1531fkm-nél megfigyelt Duna vízszintek heti átlagainak idősora. (VITUKI adatbázisa alapján feldolgozta Mecs József) (The observed weekly averages Danube water levels at the 1531 fkm position (processed on the basis VITUKI database József Mecs)

Megállapítható, hogy az extrém magas és intenzíven felnövekvő árhullámok gyakorisága nem nagy, 6-10 évente fordul elő, tehát a károsodással összefügghető vízállások gyakorisága kicsi.
