## Vegyes falazatok jellemzői és problémái Budapest belső kerületeiben

Nemes Rita

Józsa Zsuzsanna

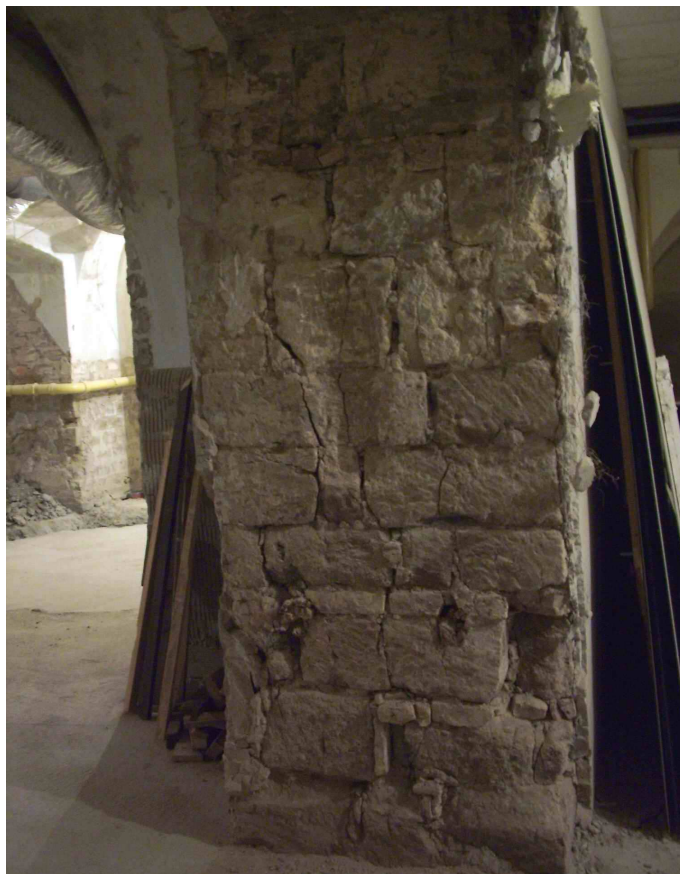
**1. ábra.** Belső főfal pince szinten

Legalább 3-4 repedés függőlegesen végigfut az egész pilléren, a repedések keresztül mennek a köveken is. Ritkán 1-1 sor téglá van a pillérben, különben elvétve.

Az elmúlt 10 évben számos átépítés során vizsgáltuk a falazat teherbíró képességének meghatározásához szükséges anyag- és állapotjellemzőket, néhány esetben sajnos csak utólag, amikor már komoly problémák adódtak, veszélyessé vált az épület állapota (1. ábra).

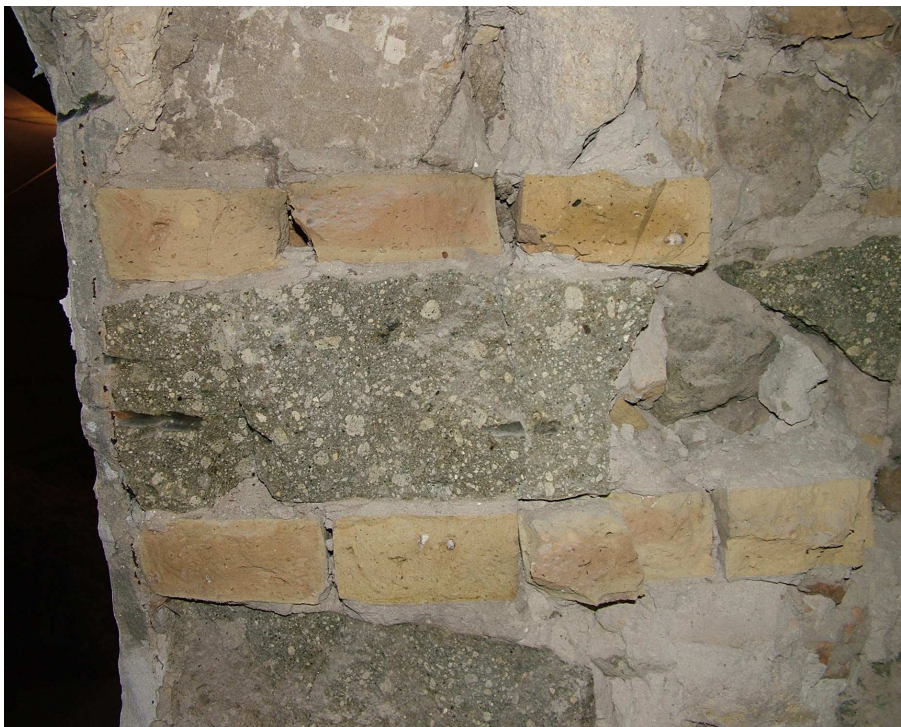
**2. ábra.** Pince szinti pillér vegyes falazatból, szabályosan váltakozó kő (mészke és andezittufa) és téglá sorokkal

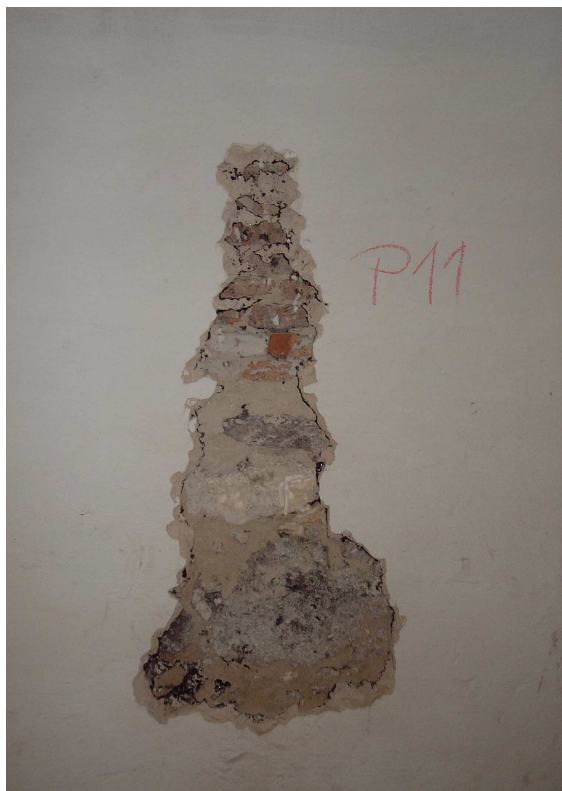
**3. ábra.** Feltárás hosszú függőleges sávban

Részleges feltárás esetén a minél hosszabb függőleges sáv feltárása a legpraktikusabb (3. ábra), hogy a fent említett eseteket a legjobban beazonosíthassuk. Viszont ha a teherbírás kérdésessé válik, akkor a különböző falszakaszok teherbírásának pontosítása csak a vakolatok teljes eltávolítása, és a falazatok ismételt felmérése (a falazat geometriai méretei, a falazás minősége, a falazóelemek anyagai) után lehetséges.

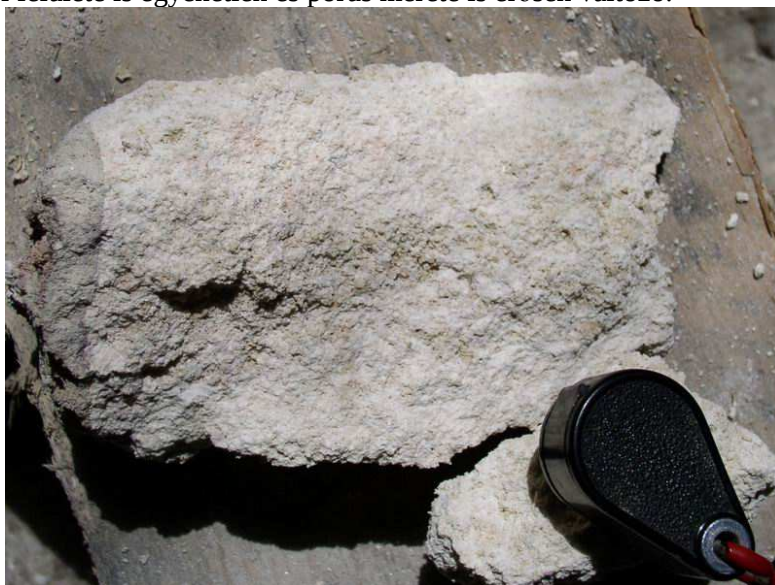
4. ábra. Finom szemű durva mészkő pince falazatban

- A finomszemű durva mészkő igen apró, 1 mm vagy annál kisebb ooidokból áll (4. ábra). Szövege egynemű. Nagyobb szemcsék, szabad szemmel látható ősmaradványok ritkán fordulnak elő benne.
- A középszemű durva mészkő változatban kisebb homok és apró kavics méretű kvarc és kvarcit szemcsék is előfordulnak de uralkodóan kalcit szemcséket (ooidokat) tartalmaz.
- A durvaszemű változat nagy mennyiségű, több milliméteres, akár centiméteres ősmaradványokat, leggyakrabban kagyló héjtöredékeket és csigákat tartalmaz (5. ábra). Ennek megfelelően törési felülete is egyenetlen és pórus mérete is erősen változó.

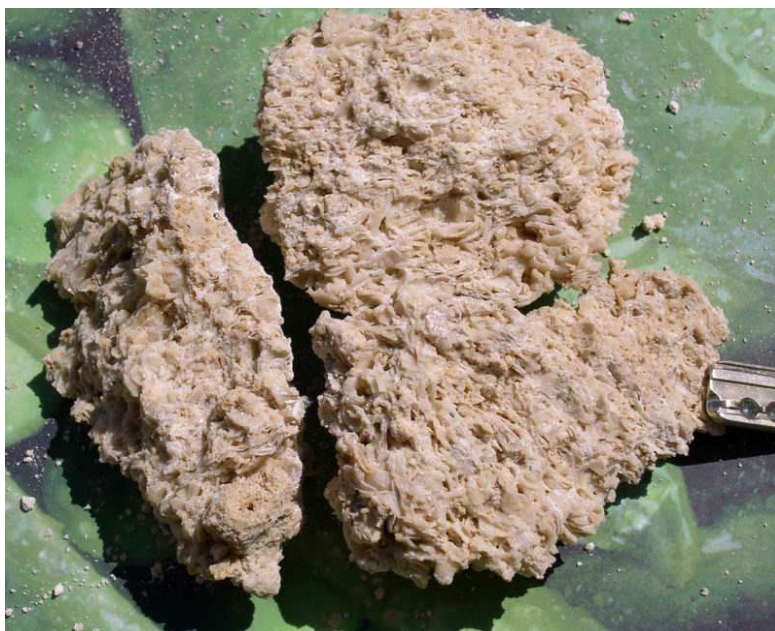
5. ábra. Durvaszemű, bioklasztos durva mészkő 1. emeleti falazatban

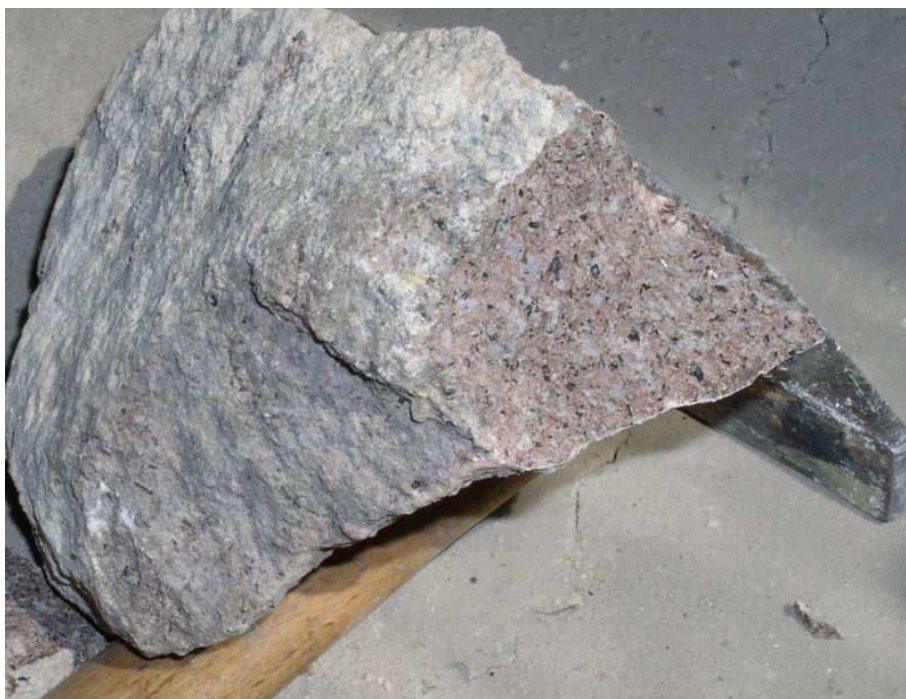
**6. ábra.** Vörös andezit földszinti falazatban

Az andezit sötétszürke amfibolos változata és vörös oxi-andezit is megtalálható a falazatokban (6. ábra).

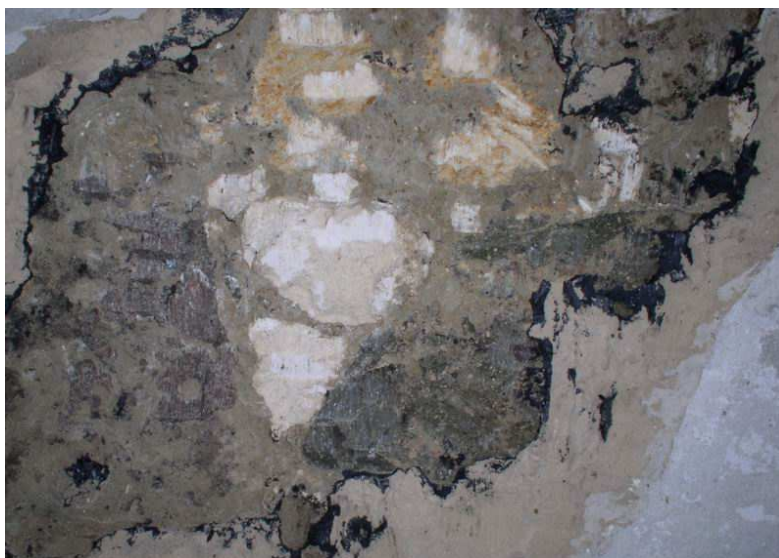
**7. ábra** A falazatban vegyesen előforduló durva mészkő (világos) és andezittufa (sötét) kőzetdarabok pince falazatban

A falazatokban elsősorban durva mészkövet használtak, de sok esetben a különböző kőzettípusokat vegyesen alkalmazták. Szabálytalan, többségében 20-30 cm-es kőzetdarabokat találtunk a pince falfeltárások során (7. ábra). Ezzel szemben a földszinten és az emeleten általában szabályosabb, téglatesthez hasonló kőzettömböket alkalmaztak, amelyek magassága nagyjából megegyezik, de változó magasságú téglatestekből álló falszakaszokat is előfordulnak.

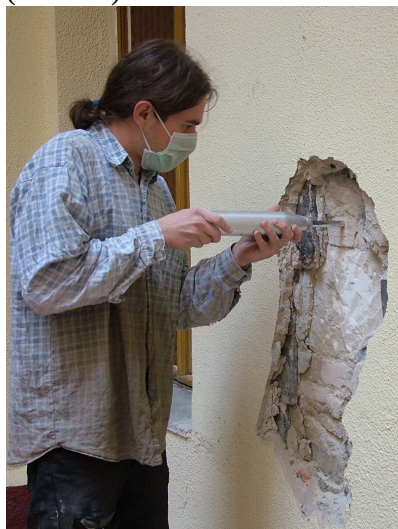
**8. ábra.** Helyszíni roncsolásmentes szilárdságvizsgálat Schmidt kalapáccsal

A mintavételi helyeket a jellegzetes helyek megadásával kell kezdeni, a vizsgálatok közben legtöbbször kiderül, hogy bővíteni kell a vizsgálati helyek körét. Vegyes falazatok esetén a mintavételi helyekről téglá- (többféle) kő- és habarcsmintát kell venni a nedvességtartalom, a testsűrűség és a falazóhabarcs összetételének megállapítására. Valamennyi vizsgálati helyen helyszíni roncsolásmentes szilárdság-vizsgálatot szoktunk végezni Schmidt kalapáccsal (pl. kőfelületeken ld. Török 2004) a falazóelemek felületén (8. ábra), habarcsfúróval a falazat fekvő hézagaiban (9. ábra) és roncsolásmentes nedvességbecslést GANN Hydromette RTU 600 típusú nedvességmérő műszerrel (10. ábra).

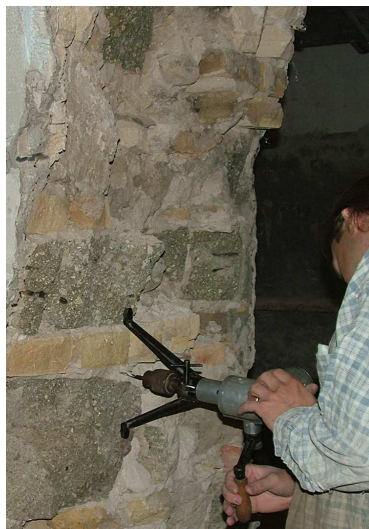
**9. ábra.** A falazóhabarcs szilárdságvizsgálata HF (habarcsfúró) készülékkel

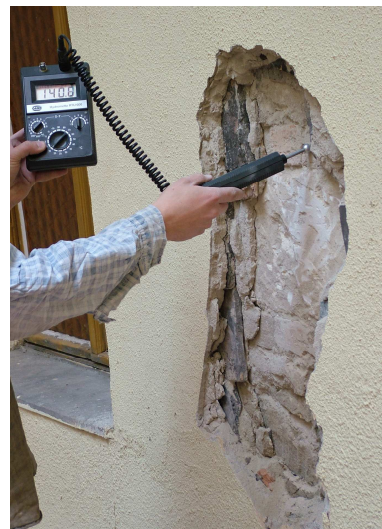
**10. ábra.** Helyszíni roncsolásmentes nedvességvizsgálat GANN Hydromette RTU 600 típusú nedvességmérő műszerrel
