# Rögzítőelemek viselkedése kőzetkörnyezetben és betonban

**ÖSSZEFOGLALÁS:** A rögzítőelemek kőzetekben és különböző betonokban való alkalmazhatóságát és a kiszakításhoz szükséges erőket mutatja be ez a cikk, laborkísérletekre alapozva. A természetes kővekben történő rögzítés számos bizonytalanságot hordoz magában, a mérnöki gyakorlat azonban gyakran megköveteli ezen kapcsolatok kialakítását. Ebben a tanulmányban kétféle süttői forrásvízi mészkőben (Haraszi- és Gazda-bánya) és egy spanyol gránitban (Rosa Beta) behelyezett mechanikus és ragasztott rögzítőelemek viselkedését elemezzük, továbbá 5 eltérő szilárdságú betont is vizsgáltunk (C20/25, C25/30, C 35/45, C45/55 és C55/67). Összesen 93 db kihúzó kísérletet hajtottunk végre, az összes vizsgálathoz erő-elmozdulás görbe készült. Laboratóriumi anyagvizsgálatok eredményei és a kihúzódáshoz tartozó erők közötti összefüggéseket elemeztük, különös hangsúlyt fektetve a kőzetek és a betonok nyomószilárdságára és közlekedő porozitására.

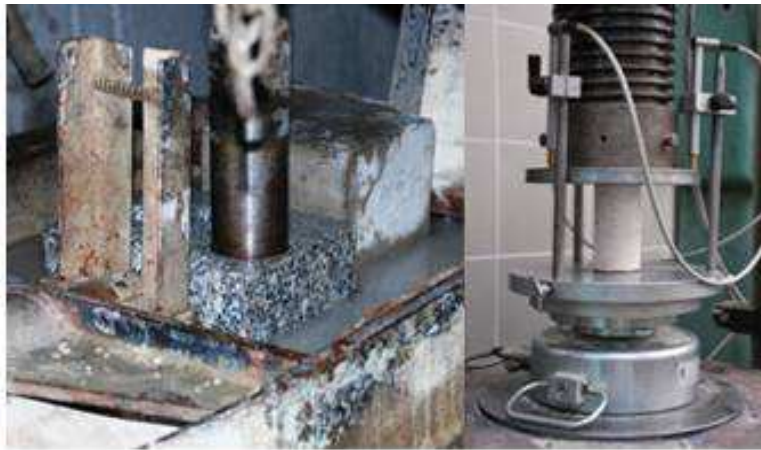
7. ábra. Nyomószilárdság vizsgálatok

Terméskő próbatestek esetén nyomószilárdság mérést egy WPM DrMB200 akkreditált terhelőgéppel végeztük el (7. ábra). A mintákat a rendelkezésre álló tömbökből gyémántfejű magfúróval vágjuk ki, úgy hogy az átmérő: magasság aránya a szabvány szerint 1:2 legyen. A vizes fúrási technológia következtében, a fúrás követően a mintákat tömegállandóságig szárítószekrényben szárítottuk. Mind a három kőzettípusból 3-3 db henger próbatestet készítettünk (Ø55mm, H=100mm), a mérés előtt magasságaikat és átmérőjüket akkreditált digitális tolómérővel mértük le századmilliméter pontossággal. A nyomószilárdság mérést fagyasztási ciklusvizsgálat előtt és után is elvégeztük. Tömegüket gramm pontossággal mértük. A nyomószilárdságok a teherbírás várható értékeként jelennek meg. A vizsgálatot a MSZ EN 1926-2007 szerint végeztük.

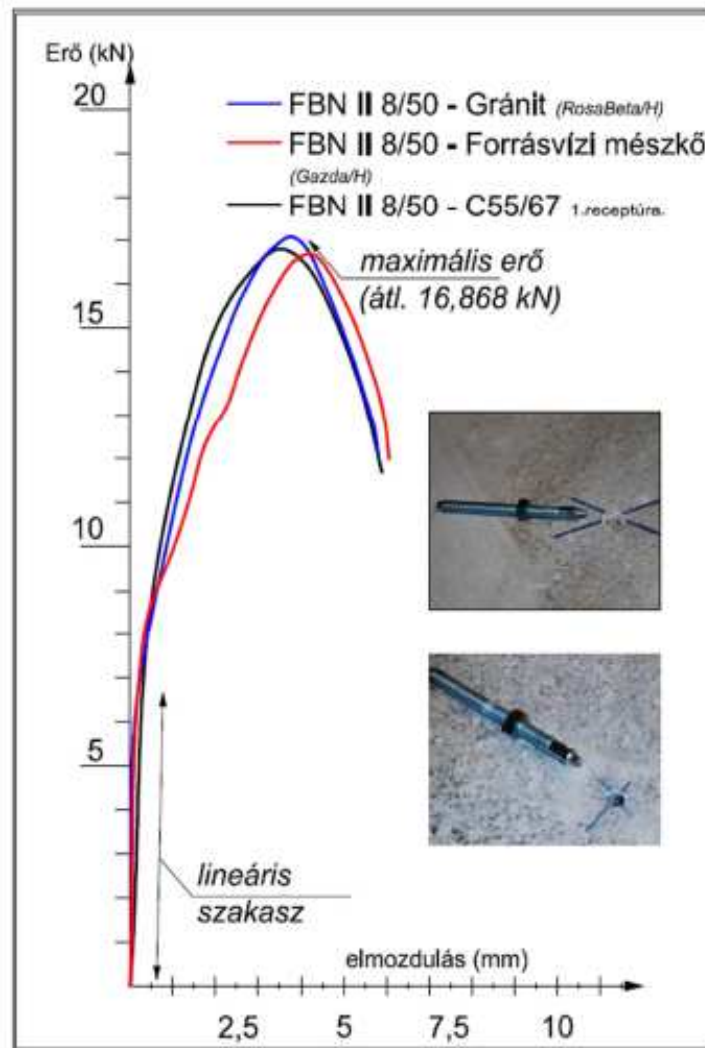
**8. ábra.** Acél szárszakadás erő-elmozdulás grafikonja két kőzetváltozatnál és egy beton típusnál

Az acél szárszakadásnál az erő-elmozdulás ábra teljes hasonlóságot mutat az acél  $\sigma$ - $\epsilon$  diagrammjával (8. ábra). Jól látható a kezdeti lineáris szakasz, ezt követi az expanziós gyűrű szétnyílása illetve az erő visszaesése a tönkrementelt megelőző szakaszon. Betonszilárdság szempontjából megállapítható, hogy  $f_{ck}=50$  MPa nyomószilárdság felett ez a jellemző tönkremenetel a horgonycsapos (FBN II 8/50) kapcsolat esetén. A gránit és a két forrásvízi mészkő nyomószilárdsága fagyasztási ciklusvizsgálat előtt és után is meghaladta a 35 MPa-t, így a tönkremenetel horgonycsap esetén minden esetben az acél szakadása volt. Az FBN II 8/50 tönkremeneteléhez tartozó elmozdulások átlaga 6,2 mm volt, tehát a kapcsolat duktilis, szabad szemmel látható alakváltozás előzi meg a kritikus erő elérését.

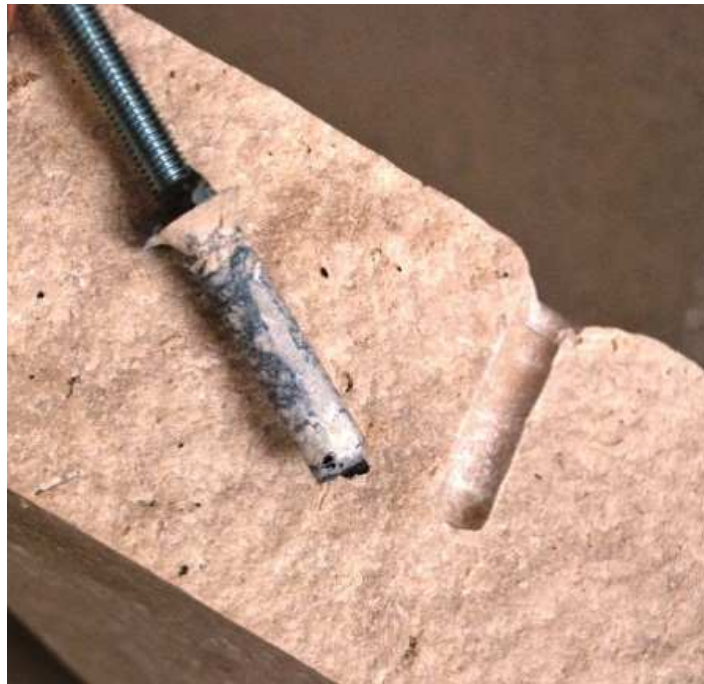
10. ábra. Tapadás megszűnése, rögzítőelem kihúzóda édesvízi mészkő próbatestből

Rögzítőelem kihúzóadás során fém dübel teljesen kihúzódik a próbatestből, a ragasztó elnyíródik, vagy a ragasztó és a próbatest közötti kontaktfelületen a tapadószilárdsági ellenállás kimerül (10. ábra). Előfordulhat, hogy egy kis szakadókúp is tapasztalható, mely a próbatest felszíne alatt kb. 1 cm mélységtől indul, ez egy részleges szakadókúp. Ezen a görbén megfigyelhető a nagy meredekség és rideg viselkedés, nagyon hosszú a kezdeti lineáris szakasz. A ragasztó elnyíródása a vinilészter-hibrid ragasztós kapcsolatnál, a tapadószilárdság kimerülésével járó tönkremenetel az epoxi ragasztós kapcsolat esetén figyelhető meg. Fontos megkülönböztetni a két tönkremenetelét, mert elnyíródás esetén a ragasztó teljesen kihasznál, a másik esetben nem.

A 10. ábrán látható, hogy az epoxi ragasztó nem szívargott bele az édesvízi mészkő pórusaiba, és kihúzóadás során a ragasztó nem nyíródott el, hanem a ragasztó a fémszár felületén maradt. Ebben az esetben a ragasztó felülete és a furat belső oldala között tapadószilárdságot haladta meg a húzóerő.

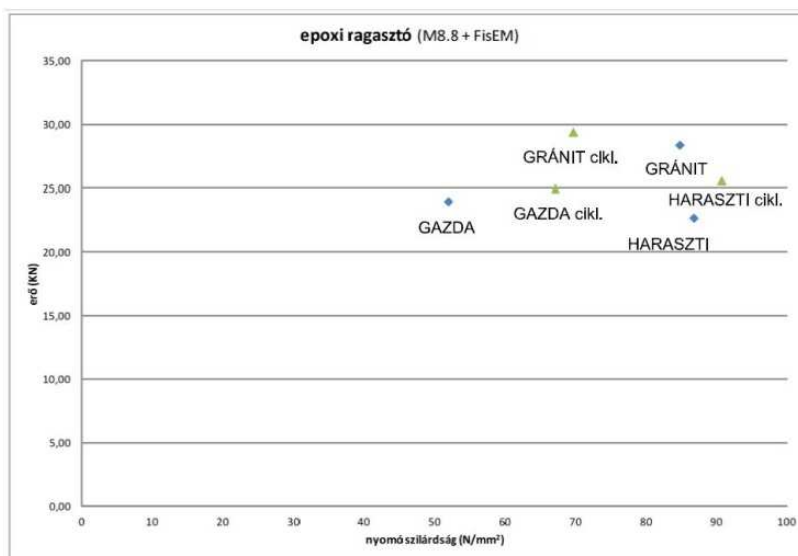
12. ábra. Epoxi ragasztó (FIS EM)

A fagyasztási ciklusvizsgálat után mért eredmények és a normál körülmények között mért értékek a terméskövekben beépített rögzítések időállóságát mutatják meg. Horgonycsapok esetén nem történt változás a vizsgálat után, a kihúzóerő továbbra is  $16.5 \text{ kN}$  átlagosan, és a tönkremenetel minden esetben acél szárszakadás volt. Az epoxi ragasztós kapcsolatok esetén a kapcsolatok teljesítménye továbbra sem mutat jelentős változást (12. ábra). A vinilészter ragasztó viselkedése bizonytalan a fagyasztási ciklusvizsgálat után mészkő esetén (13. ábra).
